PROYECTO DE INTERVENCIÓN DE LA EX ESTACIÓN DE TRENES DE ACANCEH, YUCATÁN

Trabajo académico final del Taller de Proyectos Arquitectónicos que presenta:

MAESTRO EN CONSERVACIÓN DEL PATRIMONIO ARQUITECTÓNICO

Enero 2017

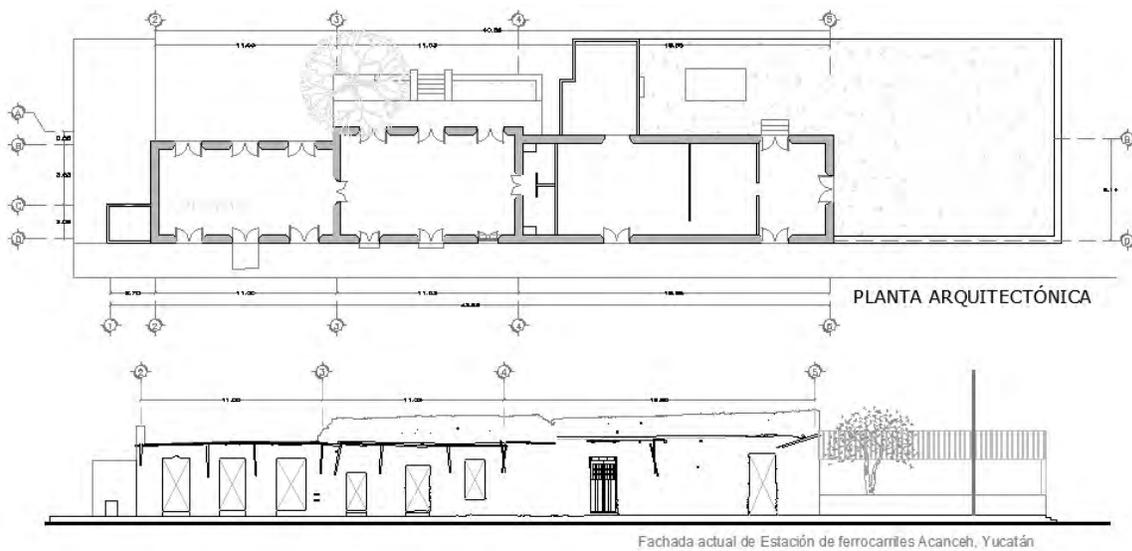
Fachada actual de Estación de ferrocarriles Acanceh, Yucatán

En la actualidad el edificio se encuentra en claro deterioro, con humedad, disgregaciones y desprendimientos de acabados, vegetación en muros y cubiertas, ya no cuenta con la cubierta de lámina de zinc, ausencia de carpinterías, suciedad etc. Se encontraron agregados un cuarto con baño y meseta de cocina recubrimientos cerámicos, muros de block, losa de y bovedilla (aparentemente), instalaciones eléctricas e hidrosanitarias, también hay tres muros divisorios resultado del uso como casa habitación²⁸.

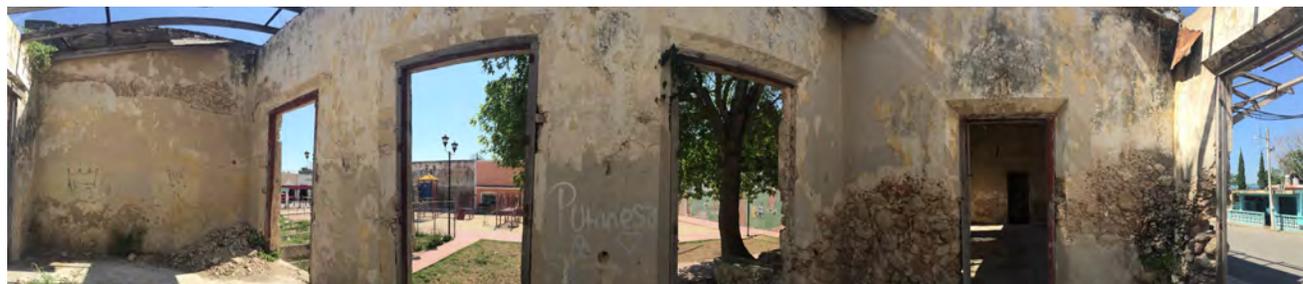
Imagen 31. Panorámica muros BD23, PGPL, 2016

Los muros son de mampostería de piedra con acabado liso en ambos lados (interior y exterior) los deterioros identificados fueron humedad, desprendimientos entre otros se puede ver en la siguiente tabla:

Lesiones en Muros Espacio BD23				
Deterioro	Tipo de Lesión	Material	Causa	Ficha
Hongos	Química	Mortero y Muro de Mampostería	Humedad Filtración	001
Costras	Química	Mortero y Muro de Mampostería	Intemperie	002
Disgregación de Acabados	Física	Mortero y Muro de Mampostería	Humedad	003
Vegetación Parásita	Químicas	Piedra	Humedad y ambiental	004
Desprendimiento de acabado	Físicas	Mortero y Muro de Mampostería	Humedad	005
Disgregación de muro	Físicas	Mortero y Muro de Mampostería	Humedad	006
Graffitis	Humana	Mortero	Humana/ vandalismo	007
Suciedad	Físicas	Mortero	Intemperie	008
Grietas	Mecánica	Mortero y Muro de Mampostería	Vegetación parásita	009

Entre las lesiones químicas que presentan los muros de este espacio están hongos, a causa de la **humedad** por filtración, esta es la procedente del exterior y penetra al interior del elemento, por lo general a través de cubiertas y muros, en este caso a falta de cubierta, y por la intemperie se filtra por los remates superiores del muro, entre los acabados se acumula y se convierte en hongos y microorganismos. Estas mismas filtraciones de humedad en los elementos, con las condiciones medio ambientales de la zona, genera acumulación de material orgánico lo que tiene como consecuencia **vegetación parásita**.

Las lesiones físicas, **desprendimientos y disgregaciones de acabado**³⁹, la causa origen es el abandono, falta de mantenimiento e intemperie, que ocasiona que el acabado expuesto se vaya disgregando y separando y quede expuesto el acabado, esto abre el poro a la humedad y diversos factores medio ambientales al que esta expuesto el edificio. Con el paso del tiempo y el avance del deterioro el elemento estructural queda expuesto en este caso el muro de mampostería de piedra, ante la falta de acabado, se va disgregando y erosionando dejando la mampostería aparente y perdiendo elementos como cuñas y piedras pequeñas.

Se encontraron igual **grietas** en los elementos estructurales, mismos que son consecuencia de las raíces que van creciendo en la mampostería, ocasionando movimientos o cambios en la mampostería. En algunas ocasiones las disgregaciones de acabados son originadas por estas grietas.

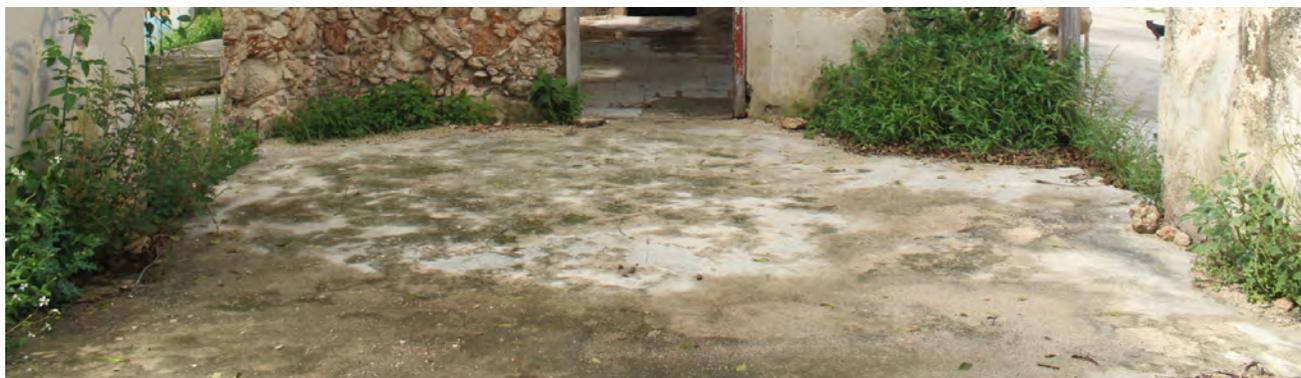
Imagen 32. Foto piso espacio BD23, PGPL, 2016.

Los pisos son de concreto cepillado, el principal deterioro que presenta es suciedad, manchas y humedad debido a la **intemperie**.

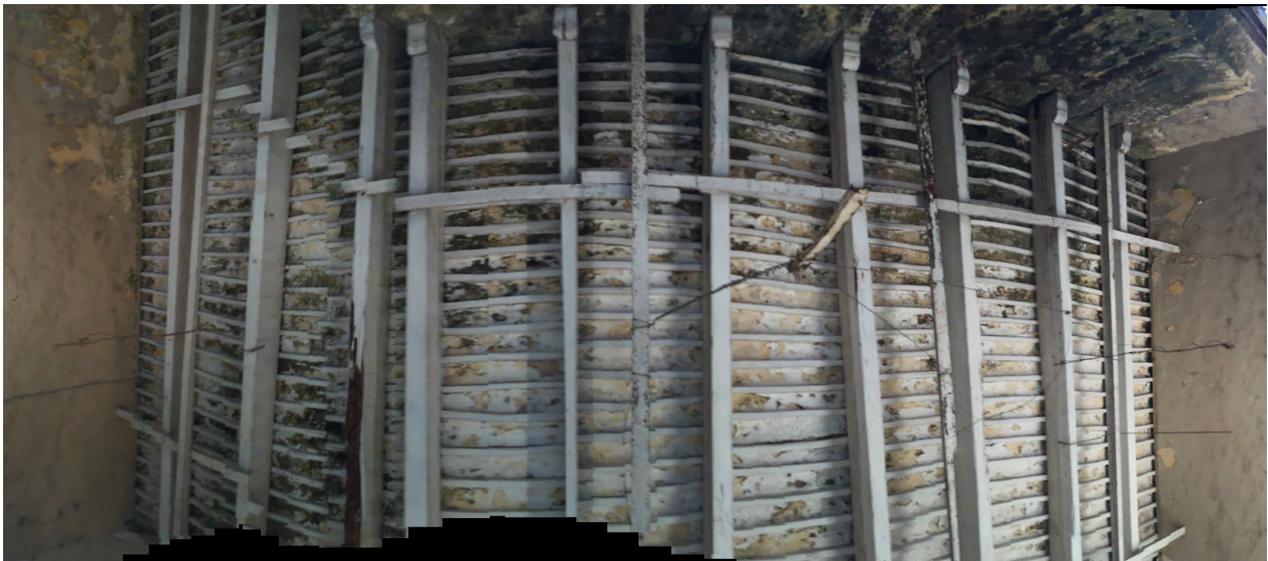
Imagen 34. Cubierta de Vigas y viguetillas de madera, espacio AD34

La cubierta de este es viguetillas sobre vigas y canes de madera con bajpek, se sugiere que presenta algunos **vencimientos de la estructura** de madera, porque cuenta con refuerzos metálicos tipo viga IPR. Los pandeos son lesiones mecánicas, que se producen como consecuencia de un esfuerzo de compresión que sobrepasa la capacidad de deformación del elemento. El bajpek, tiene **desprendimientos de acabado** (pintura) superficiales y mucha **humedad**, misma que puede estar afectando toda la estructura de madera.

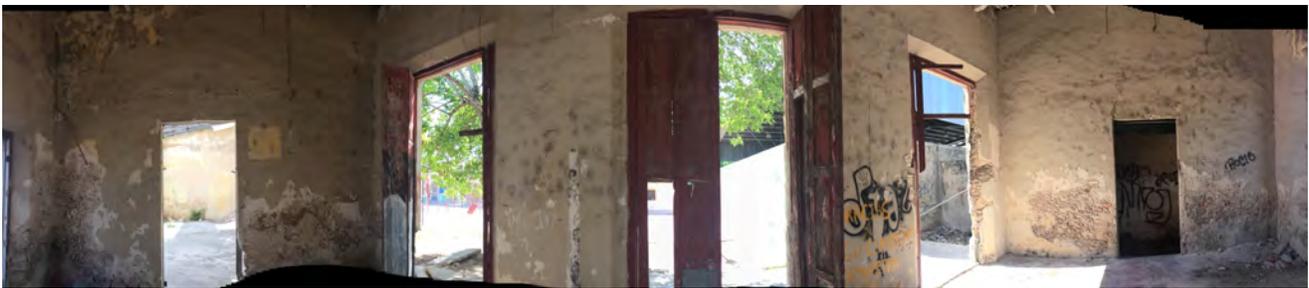
Imagen 36. Panorámica muros espacio AD34, PGPL, 2016.

Los muros son de mampostería de piedra con acabado liso en ambos lados (interior y exterior) los deterioros identificados fueron humedad, desprendimientos, disgregaciones entre otros enlistados en la siguiente tabla:

Lesiones en Muros, BD45				
Deterioro	Tipo de Lesión	Material	Causa	Ficha
Hongos	Química	Mortero y Muro de Mampostería	Filtración	017
Costras	Química	Mortero y Muro de Mampostería	Intemperie/ Humedad	018
Disgregación de Acabados	Física	Mortero y Muro de Mampostería	Humedad	019
Vegetación Parásita	Químicas	Piedra	Humedad y ambiental	020
Desprendimiento de acabado	Físicas	Mortero y Muro de Mampostería	Humedad	021
Disgregación de muro	Físicas	Mortero y Muro de Mampostería	Humedad	022
Graffitis	Humana	Mortero	Humana/ vandalismo	023
Suciedad	Físicas	Mortero	Intemperie	024
Grietas	Mecánica	Mortero y Muro de Mampostería	Vegetación parásita	025

Las lesiones físicas, **desprendimientos y disgregaciones de acabado**, la causa es la humedad por capilaridad junto con el abandono, los acabados se empiezan a soplar se caen dejando expuesta parte de la mampostería.

Las **grietas** en los elementos estructurales, en este espacio se sugiere son por las vigas que empotraron en los muros para sostener la cubierta original. La **suciedad y grafitis**, la primera debido a la intemperie, contaminación y condiciones ambientales de la zona; el segundo a causa de acciones humanas.

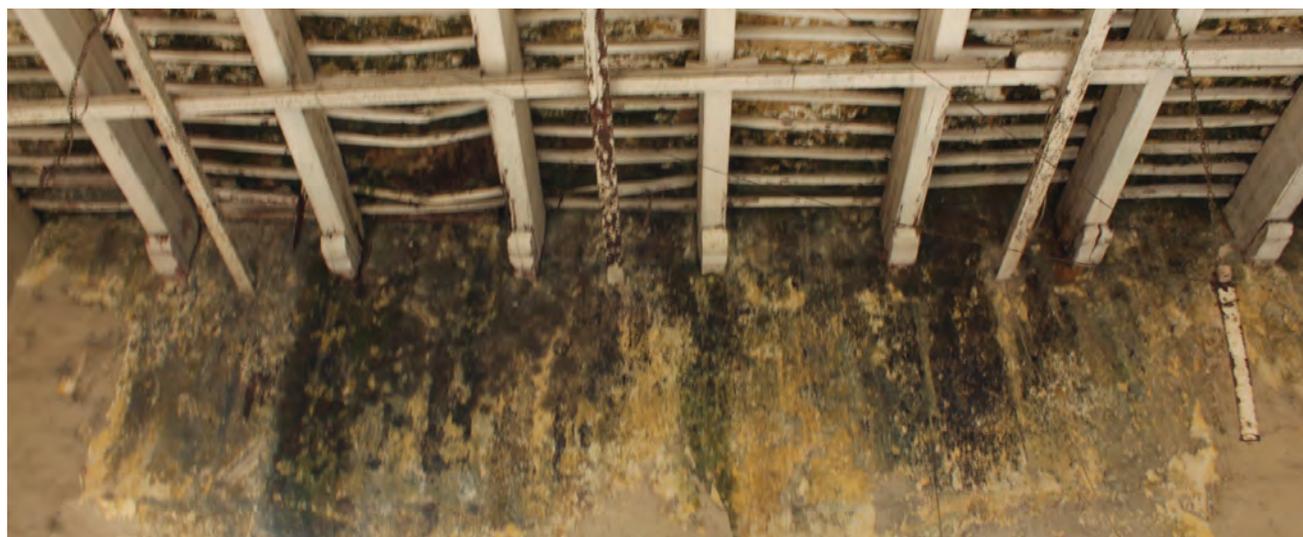
Imagen 37. Hongos/humedad por filtración, PGPL, 2016

Los deterioros encontrados en este espacio son similares, humedad por filtración y por **capilaridad**, la causa principal de esta ultima es el agua que procede del suelo y asciende por los elementos verticales. Como se menciono anteriormente la cubierta presenta mucha humedad, misma que ya esta afectados los muros (**humedad por Filtración**).

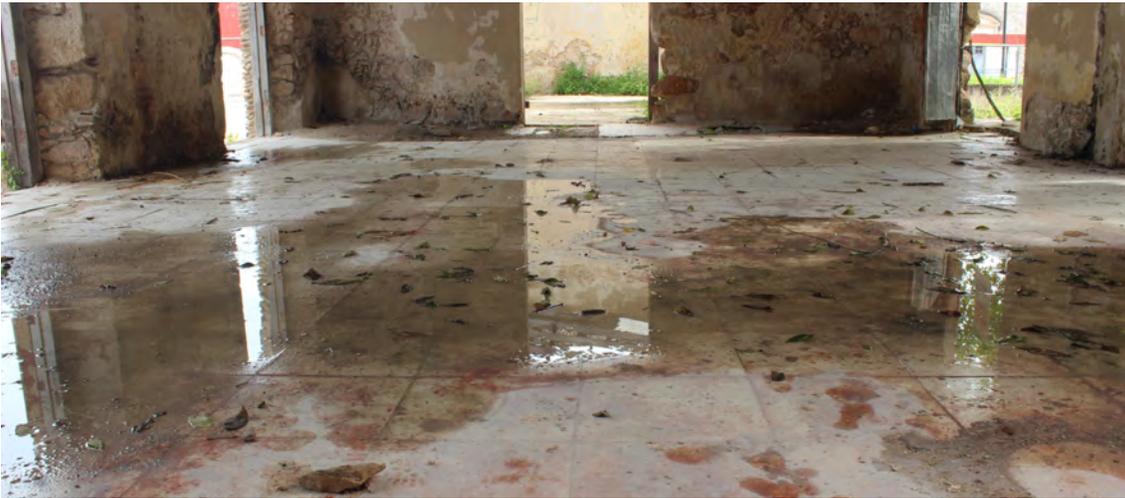
Imagen 38. Estado actual del piso de pasta espacio AD34, PGPL, 2016.

El Piso de este espacio es de **pasta**, es el único espacio con recubrimiento, se presentan hundimientos, suciedad, desprendimiento de elementos, fracturas, manchas.

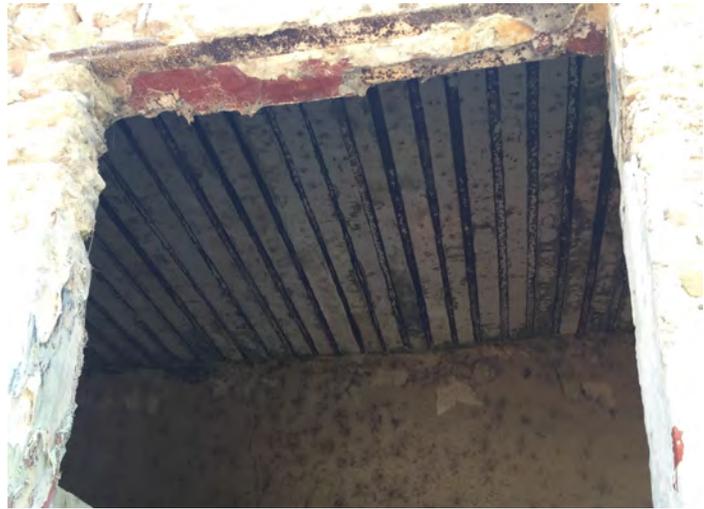
Imagen 40 y 41 . Tipos de cubierta en el espacio AD45 PGPL, 2016.

La cubierta de este espacio esta conformado por dos tipos, **bajpek sobre viguetillas y vigas de madera** y canes y bajpek con **viga tipo riel**.

El primer tipo, presenta las mismas lesiones que el espacio anterior (AD34), el tipo 2 es el que más deterioro presenta, el **bajpek** ya tiene desprendimientos, no solo de acabado si no del relleno, mucha humedad (hongos), disgregación de acabado y suciedad. Las vigas tipo riel se encuentran oxidadas, esto se puede atribuir a la falta de mantenimiento y a la humedad que presenta la losa de bajpek. La azotea tiene acumulación de agua y basura, misma que deteriora el acabado y propicia la filtración de humedad a la losa de bajpek.

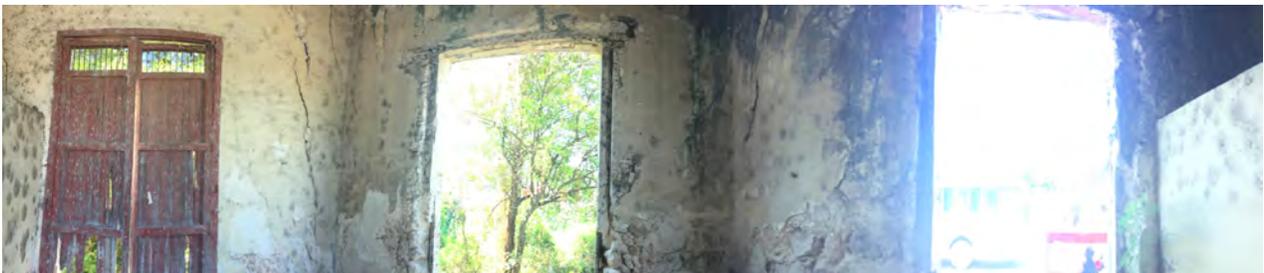
Imagen 42. Panorámica muros espacio AD45, PGPL, 2016.

Los muros son de mampostería de piedra con acabado liso en ambos lados (interior y exterior). Se identificaron los siguientes deterioros:

Lesiones en Muros AD34				
Deterioro	Tipo de Lesión	Material	Causa	Ficha
Hongos	Química	Mortero y Muro de Mampostería	Humedad	010
Disgregación de Acabados	Física	Mortero y Muro de Mampostería	Humedad por capilaridad	011
Desprendimiento de acabado	Físicas	Mortero y Muro de Mampostería	Humedad	012
Disgregación de muro	Físicas	Mortero y Muro de Mampostería	Humedad	013
Graffitis	Humana	Mortero	Humana/ vandalismo	014
Suciedad	Físicas	Mortero	Abandono	015
Grietas	Mecánica	Mortero y Muro de Mampostería	Vegetación parásita	016

Este es el espacio que más deterioros presenta, lesiones químicas, se encuentran hongos a causa de la **humedad** por filtración y por capilaridad, la primera se transmite a través de la humedad de la losa, misma que va permeando, deteriorando los acabados y acumulando microorganismos que forman hongos y facilitan el crecimiento de **vegetación parásita**.

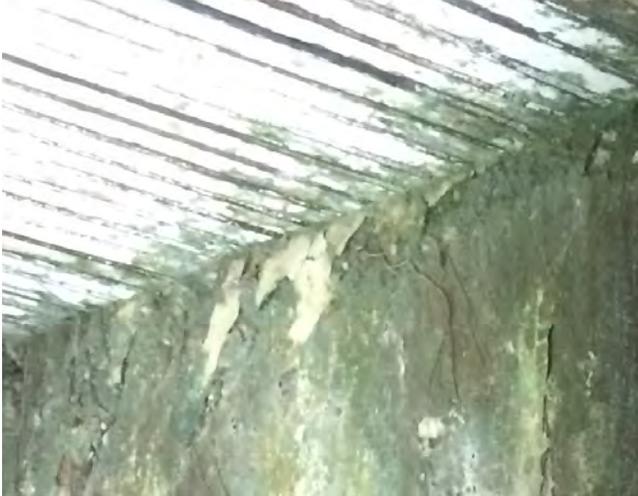
017
	DETERIORO
	Hongos
	UBICACIÓN/ESPACIO
	BD-45
	ELEMENTO
	Apoyo verticales (muros).
	TIPO DE LESION
	Química
	MATERIAL
Mortero y muro de mampostería	
DESCRIPCIÓN	
HONGOS Y MICROORGANISMOS EN CORONA DE MUROS

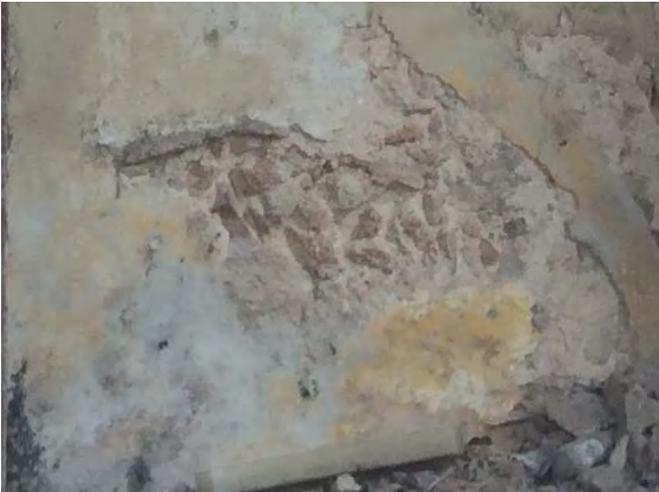
021
	DETERIORO
	Desprendimiento de acabados
	UBICACIÓN/ESPACIO
	BD-45
	ELEMENTO
	Apoyo verticales (muros).
	TIPO DE LESION
	Física.
	MATERIAL
Mortero y muro de mampostería	
DESCRIPCIÓN	
MAMPOSTERIA APARENTE

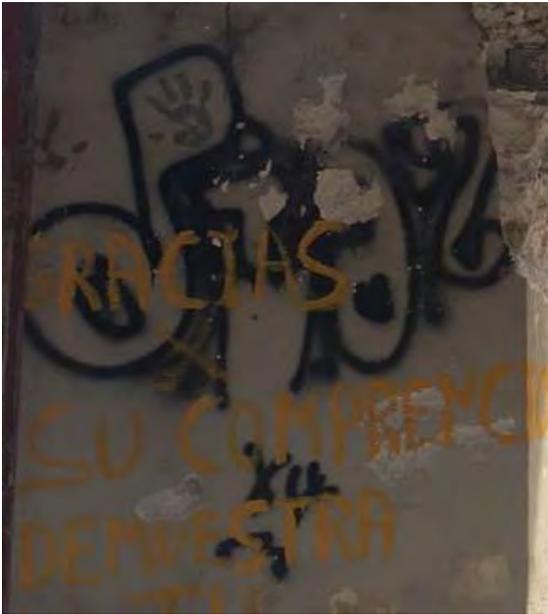
023
	DETERIORO
	Grafiti.
	UBICACIÓN/ESPACIO
	BD-45
	ELEMENTO
	Apoyo verticales (muros).
	TIPO DE LESION
	Humana
	MATERIAL
Mortero	
DESCRIPCIÓN	PINTAS EN MURO

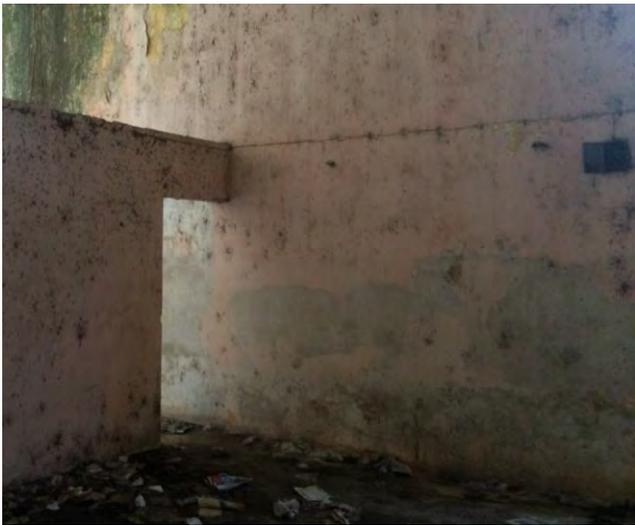
024
	DETERIORO
	Suciedad
	UBICACIÓN/ESPACIO
	BD-45
	ELEMENTO
	Apoyo verticales (muros).
	TIPO DE LESION
	Físicas
	MATERIAL
Mortero	
DESCRIPCIÓN	
ACUMULACIÓN DE SUCIEDAD EN LA SUPERFICIE DE MURO

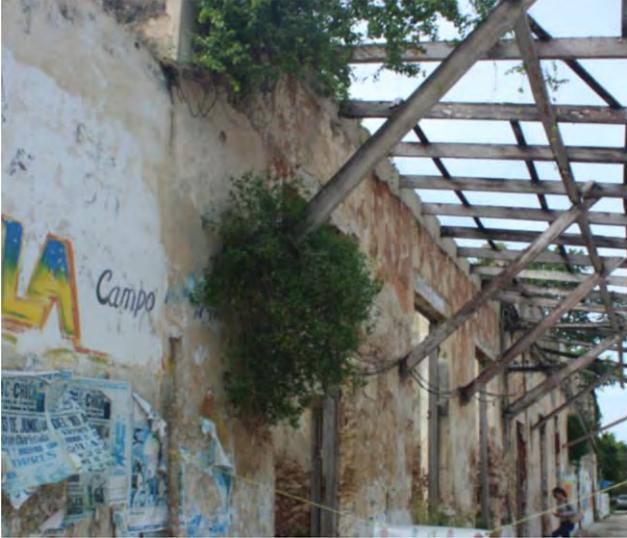
027
	DETERIORO
	VEGETACIÓN PARÁSITA
	UBICACIÓN/ESPACIO
	Parametro Oeste
	ELEMENTO
	Apoyo verticales (muros).
	TIPO DE LESION
	Química
	MATERIAL
Mortero y muro de mamposteria	
DESCRIPCIÓN

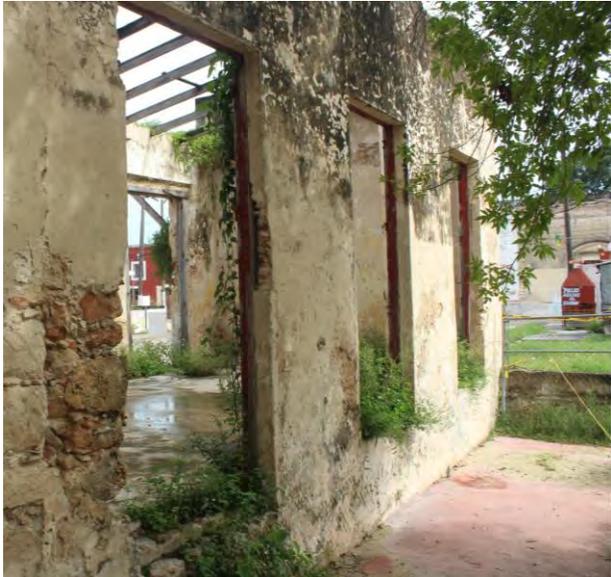
028
	DETERIORO
	Vegetacion Parásita
	UBICACIÓN/ESPACIO
	Parametro Este
	ELEMENTO
	Apoyo verticales (muros).
	TIPO DE LESION
	Química
	MATERIAL
Mortero y muro de mamposteria	
DESCRIPCIÓN	
	VEGETACIÓN PARASITA EN MAMPOSTERIA
