FORTIFICACIÓN MILITAR PORTUARIA COLONIAL, CASTILLO DE SAN ANTONIO DE SISAL

PROYECTO TERMINAL DE MAESTRÍA ARQ. KARLA IVÓN GÓMEZ ECHEVERRÍA

ARQUITECTURA MILITAR PORTUARIA COLONIAL CASTILLO DE SAN ANTONIO DE SISAL YUCATAN

UNIVERSIDAD AUTÓNOMA DE YUCATÁN, MAESTRÍA EN CONSERVACIÓN DEL PATRIMONIO ARQUITECTÓNICO

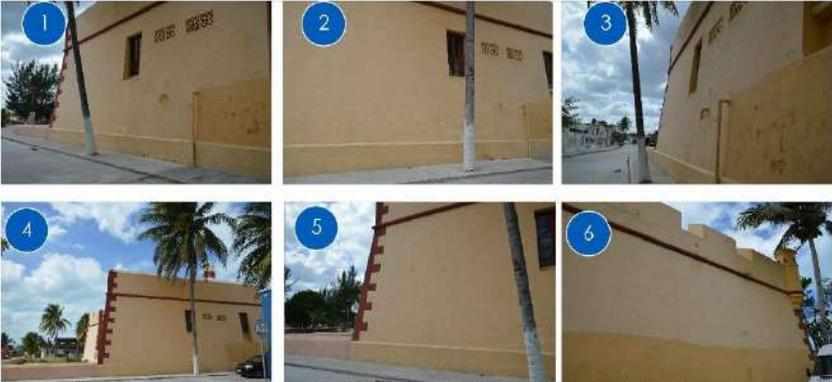
DETERIOROS FACHADA ESTE		CLAVE: FADE003	
Elemento afectado:	FACHADA ESTE	Plano:	D002
Material:		Fecha:	Junio 2018
Tipo de Lesion:	alteraciones, abertura de vanos, vegetacion , efflorescencias		
Observaciones	<p>En esta fachada se observan agregados como instalaciones sanitarias, y presencia de vanos, ventilación para baños en el interior. Presencia de efflorescencias, y plantas.</p> <p>Causantes: intervención humana en la abertura de vanos para ventilación e instalación sanitaria, que actualmente se encuentra en malas condiciones.</p>

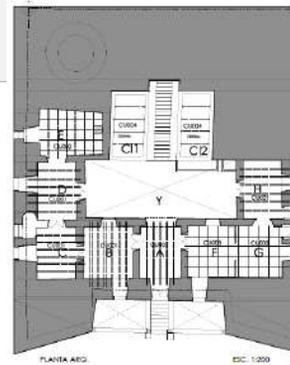
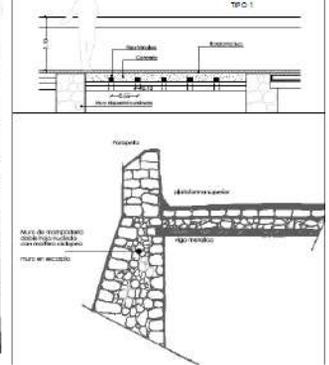
CUBIERTAS

En la azotea, terraplén superior se observan gran cantidad de deterioros, manchas de humedad, microorganismos, vegetación, desprendimiento de material, ocasionados por el estancamiento de agua en esta zona a causa de falta de desagües pluviales, a pesar de la existencia de pendientes pluviales dirigidas hacia el patio central y hacia las cisternas, no se identificó donde se vacían estas aguas, las cisternas no tienen entradas con diámetro suficiente para la recolección ni un sistema para el uso de lo recolectado, por lo que es importante identificar donde se vaciada el agua de las azoteas, así como el funcionamiento de las cisternas localizadas a nivel de la plataforma ya que es posible que el agua se filtre a muros e incluso hasta llegar en el cimiento de la edificación, lo que conllevaría a una problema estructural.

Las cubiertas en su mayoría de vigas metálicas, presentan corrosión, la presencia de murciélagos, ha afectado tanto a las losas, como los muros y pisos, generando depósitos de guano.

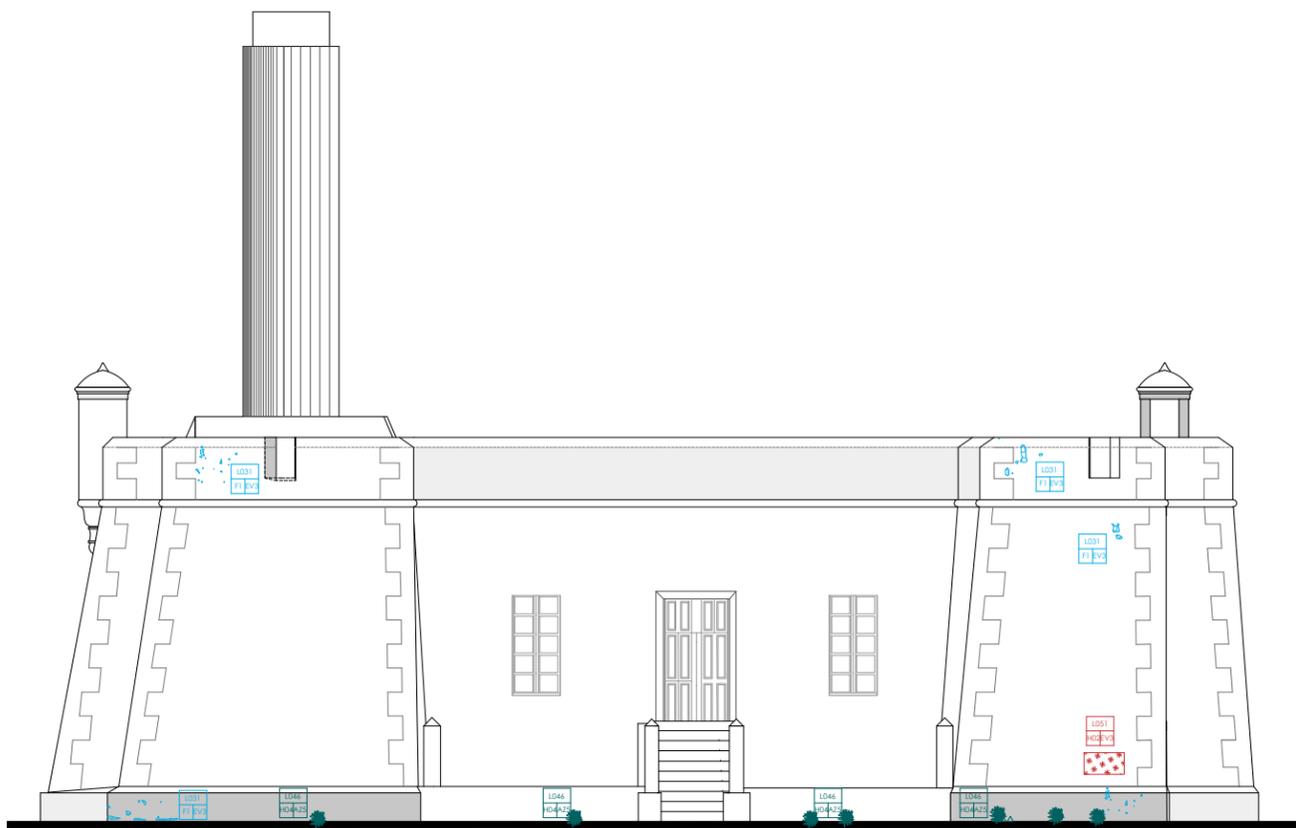
FACHADA PRINCIPAL SUR

Elemento afectado:	FACHADA SUR	Plano:	D001
Material:		Fecha:	Junio 2018
Tipo de Lesion:	Manchas por humedad, disgregacion, erosion

La fachada sur, como fachada principal, tiene intervenciones superficiales como pintura, lo que evita observar lesiones.

Causas. Fachada expuesta al sol, lo que disminuye la humedad, los deterioros no son visibles no se descarta causas de humedad por capilaridad.

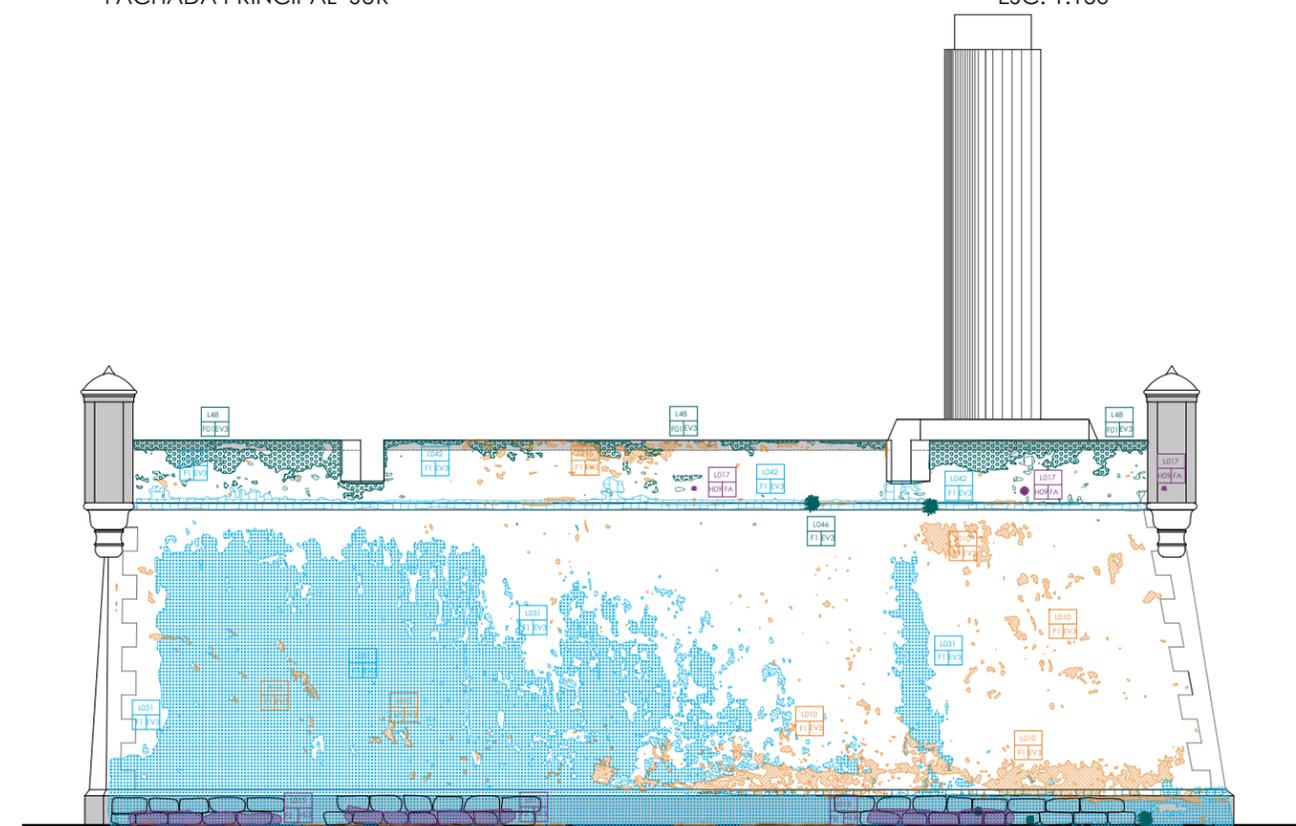
Elemento afectado:	FACHADA NORTE	Plano:	D001
Material:		Fecha:	Junio 2018
Tipo de Lesion:	Manchas por humedad, disgregacion, erosion

Fachada norte, localización de garitas y dos cañoneras, fachada que presenta mayor cantidad de deterioros, en la parte superior manchas de humedad, en el cordón vegetación y algas (mancha negra), en la parte central disgregaciones y coloraciones manchas de humedad, es posible la presencia de algas o microorganismos, en la parte inferior se observa parte de los sillares aparejados expuestos, pérdida de acabado, erosión de diferentes tipos, es posible causado por la presencia de microorganismos y la exposición a la intemperie (cercanía al mar).

Causas. Se observan algunos orificios posibles desagües, no habilitados, acumulación de agua. Es la fachada expuesta hacia el mar, agentes como el viento, son causantes de la erosión de los materiales expuestos, y de la humedad. La presencia de microorganismos ha ocasionado deterioros como pérdida de material y perforaciones en los sillares de piedra.

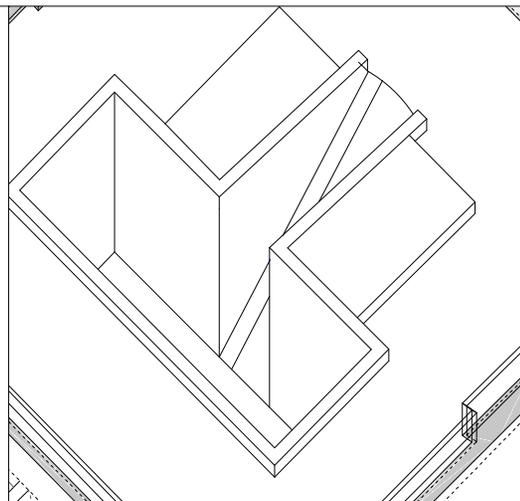
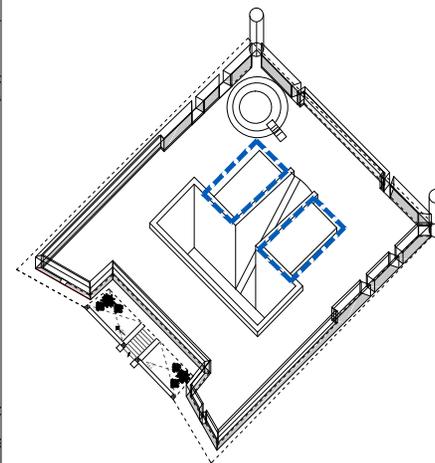
En el interior se observa acabado con base de masilla, piso de tierra y humedades en muros, no se observan desagües.

Causas. Estancamiento de agua, las pendientes pluviales dirigidas hacia las cisternas, sin embargo las aberturas hacia estas resultan insuficientes solo se cuentan con una abertura por cisterna de 2". Corrosión de acero en vigas metálicas, ocasiona el estallido desprendimiento del material

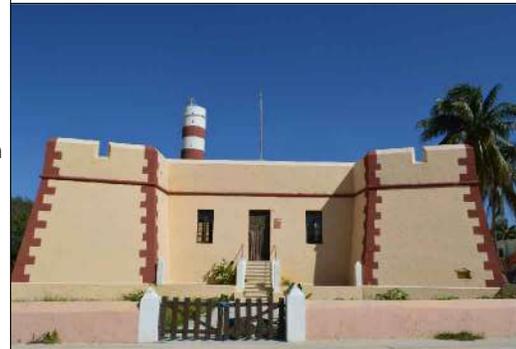
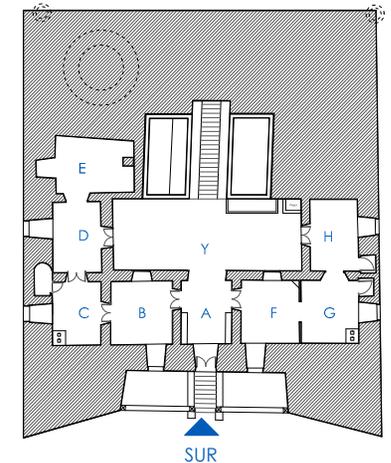
A pesar del recubrimiento se observan signos de humedad y manchas ocasionados por estas.

Causas. Fachada expuesta al sol, lo que disminuye la humedad, los deterioros no son visibles no se descarta causas de humedad por capilaridad.

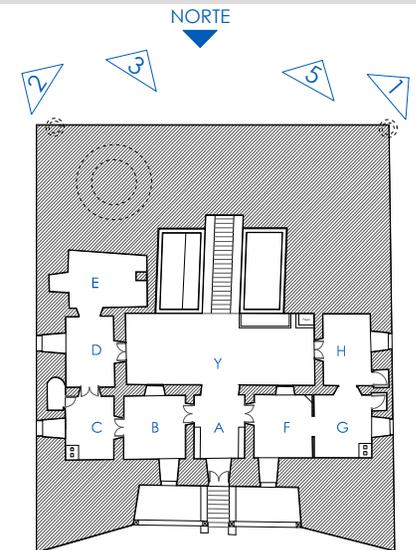
Fachada norte, localización de garitas y dos cañoneras, fachada que presenta mayor cantidad de deterioros, en la parte superior manchas de humedad, en el cordón vegetación y algas (mancha negra), en la parte central disgregaciones y coloraciones manchas de humedad, es posible la presencia de algas o microorganismos, en la parte inferior se observa parte de los sillares aparejados expuestos, perdida de acabado, erosión de diferentes tipos, es posible causado por la presencia de microorganismos y la exposición a la intemperie (cercanía al mar).

Causas. Se observan algunos orificios posibles desagües, no habilitados, acumulación de agua. Es la fachada expuesta hacia el mar, agentes como el viento, son causantes de la erosión de los materiales expuestos, y de la humedad. La presencia de microorganismos ha ocasionado deterioros como perdida de material y perforaciones en los sillares de piedra.
