# PROYECTO DE RESTAURACIÓN DE LA CAPILLA DE NUESTRA SEÑORA DE LA ASUNCIÓN EN SACALACA, QUINTANA ROO

En la facultad de Arquitectura de la Universidad Autónoma de Yucatán en opción al título de

**MAESTRA EN CONSERVACIÓN DEL PATRIMONIO ARQUITECTÓNICO**

Mérida, Yucatán, México  
2018

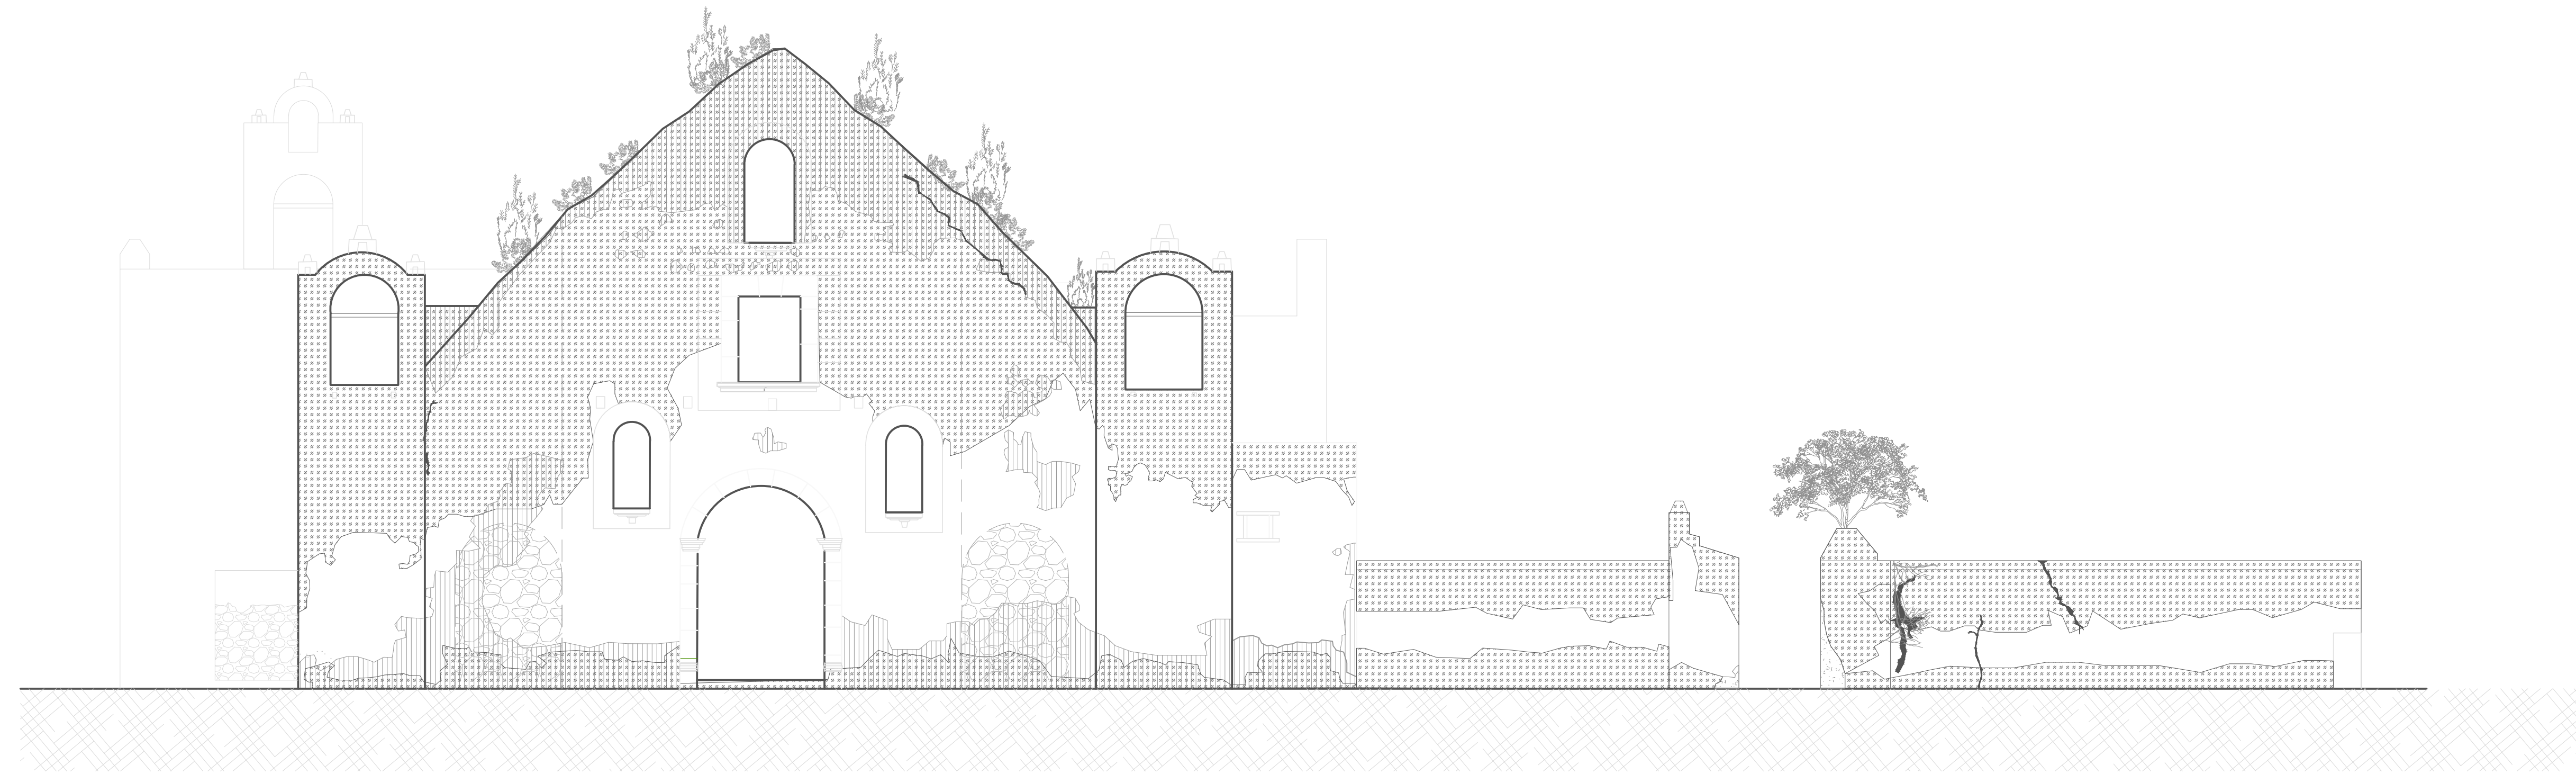
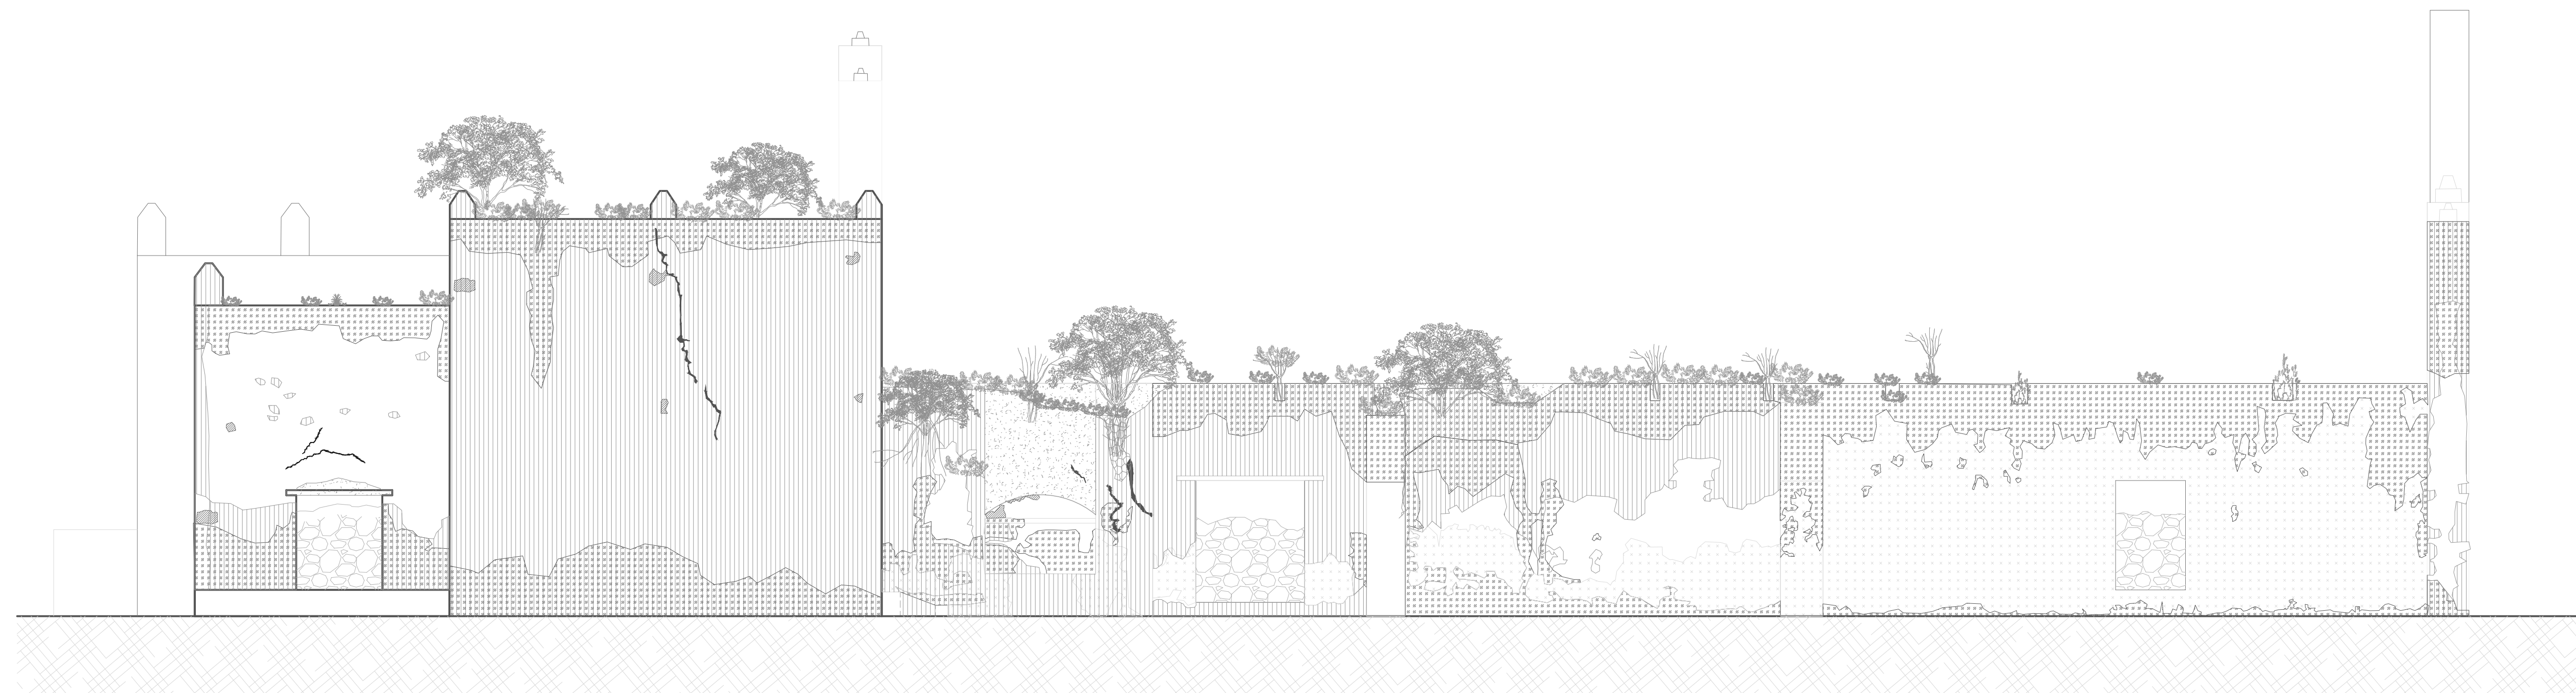
d-01

- 1. Intervención de acabado
- 6. Fisuras
- 7. Desplomes
- 10. Grietas
- 12. Manchas por algas cianofitas
- 13. Escombros
- 15. Raíces
- 16. Tapiados
- 17. Vegetación
- 18. Colapso
- 19. Pérdida de elementos
- 20. Oquedad
- 23. Pérdida de acabado

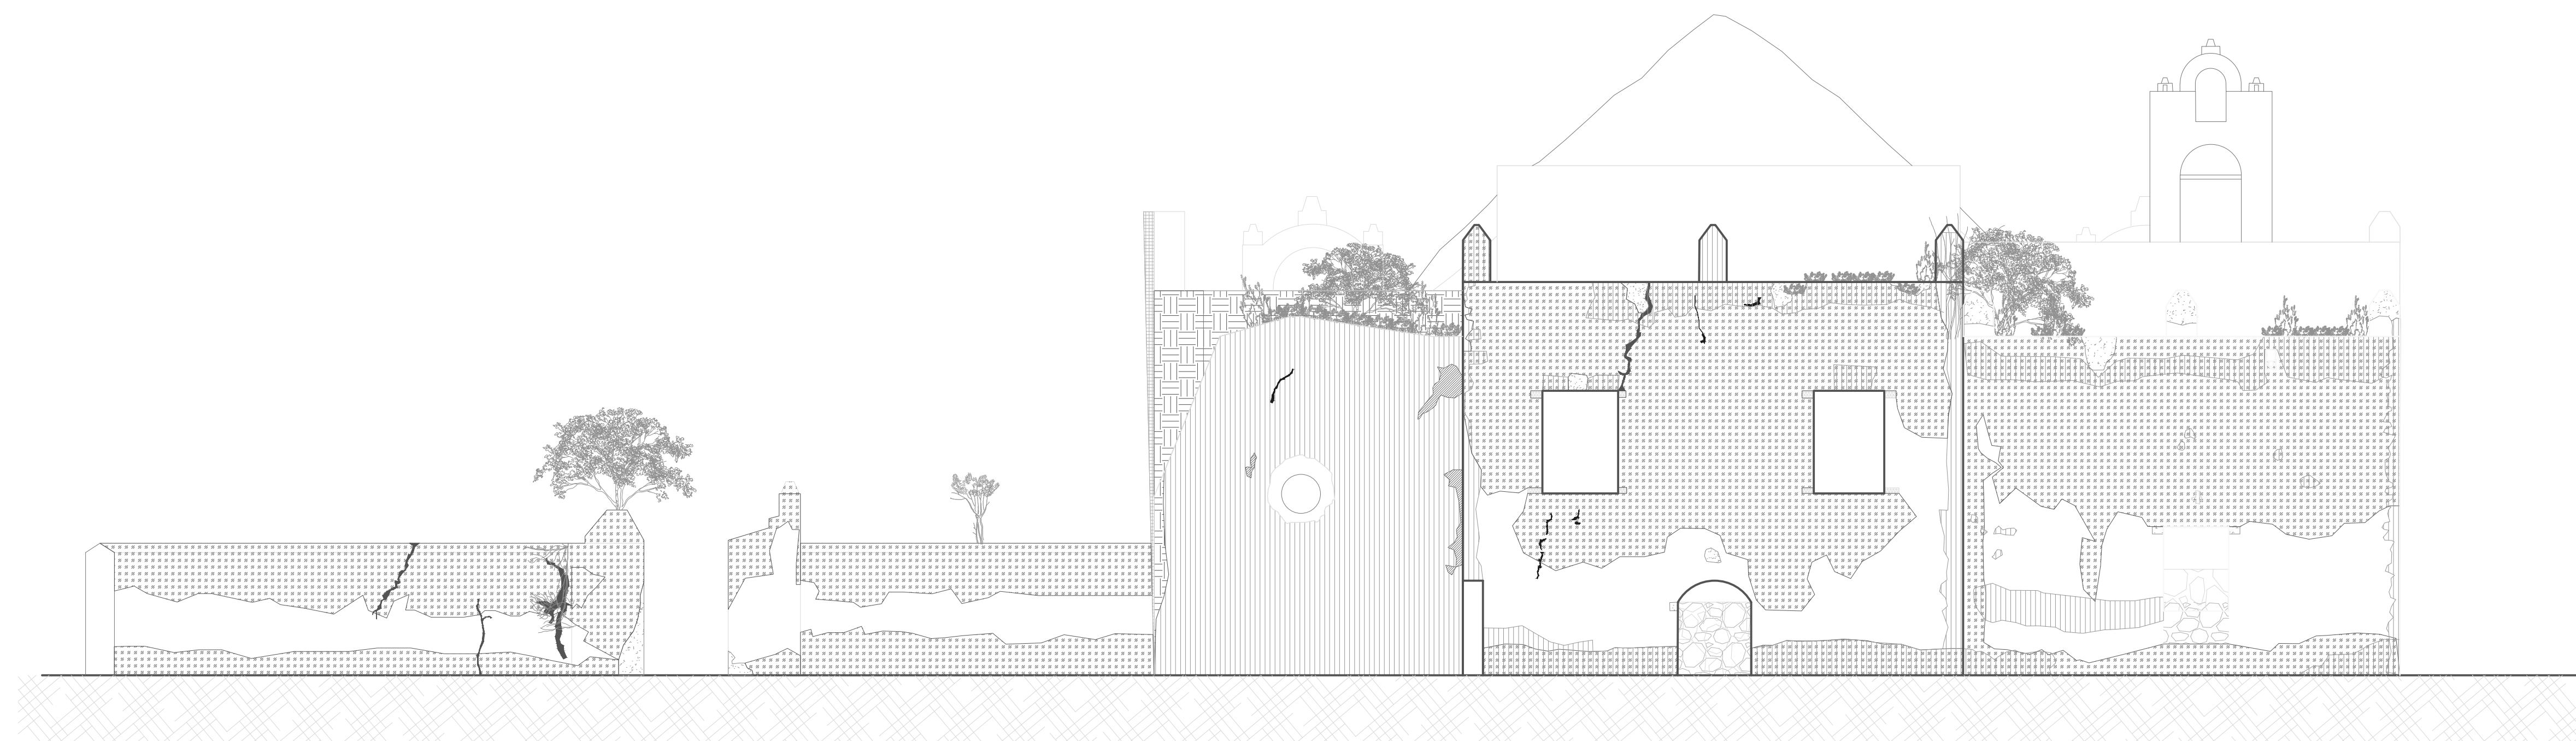
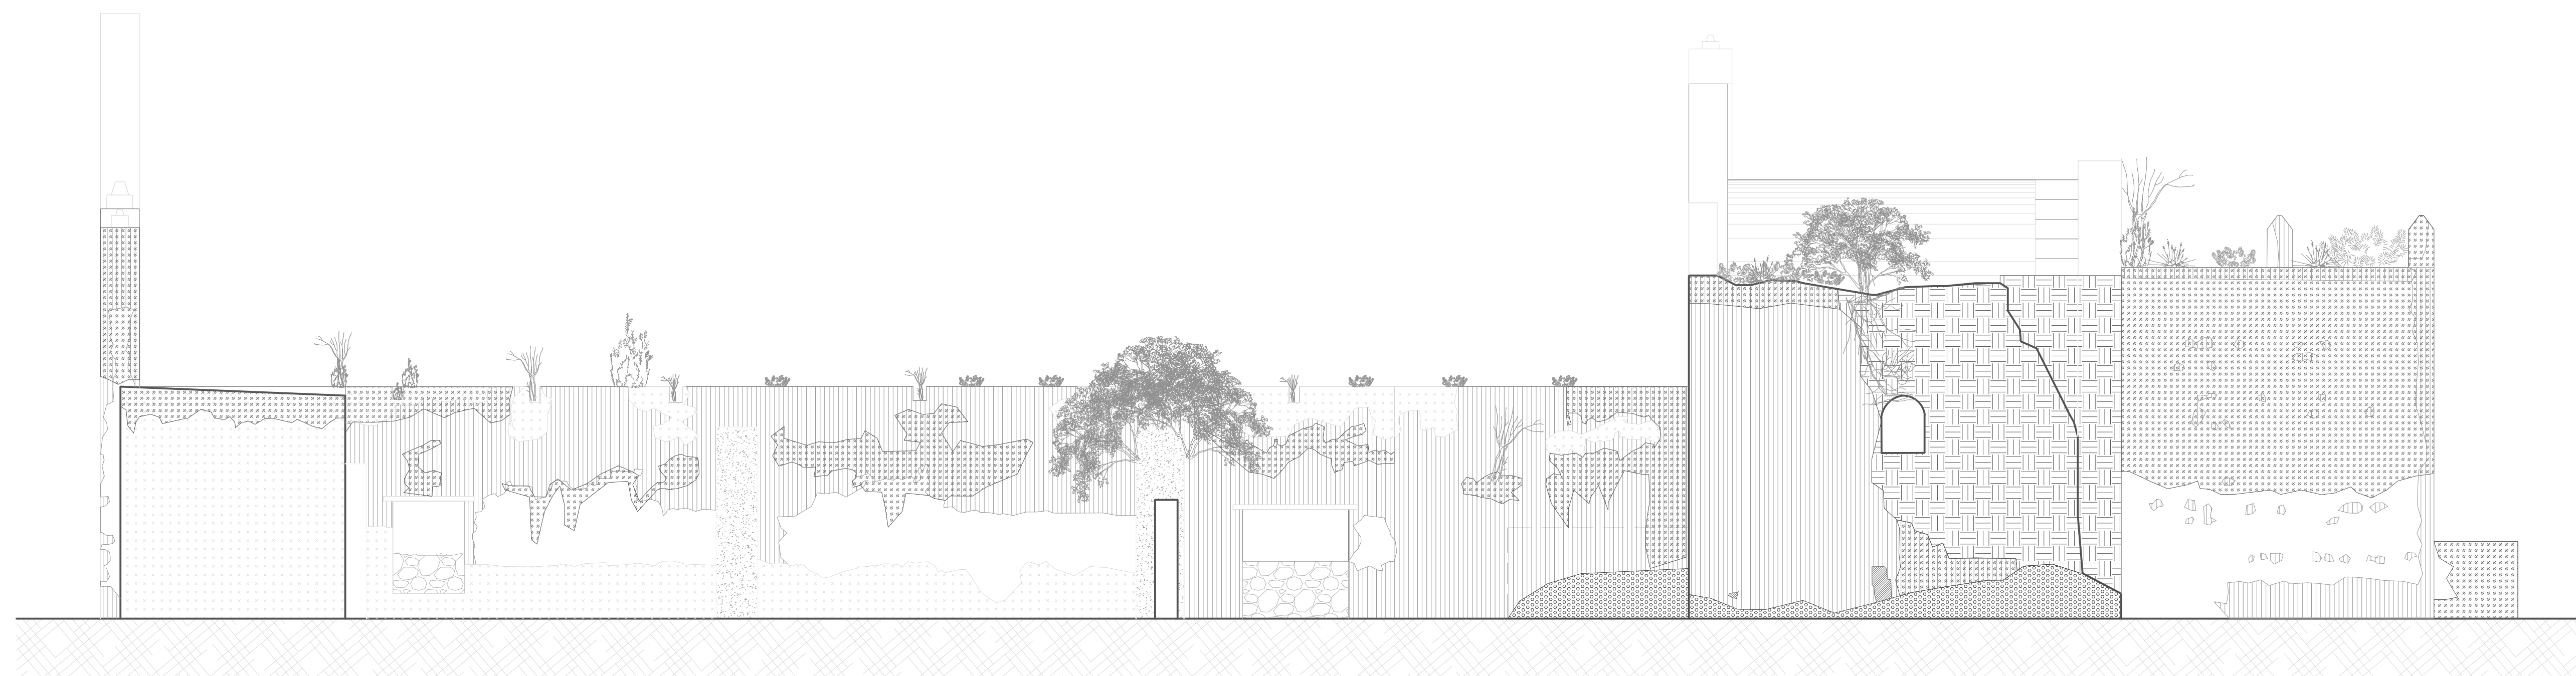
d-02

- 1. Intervención de acabado
- 6. Fisuras
- 7. Desplomes
- 10. Grietas
- 12. Manchas por algas cianofitas
- 13. Escombros
- 15. Raíces
- 16. Tapiados
- 17. Vegetación
- 18. Colapso
- 19. Pérdida de elementos
- 20. Oquedad
- 23. Pérdida de acabado

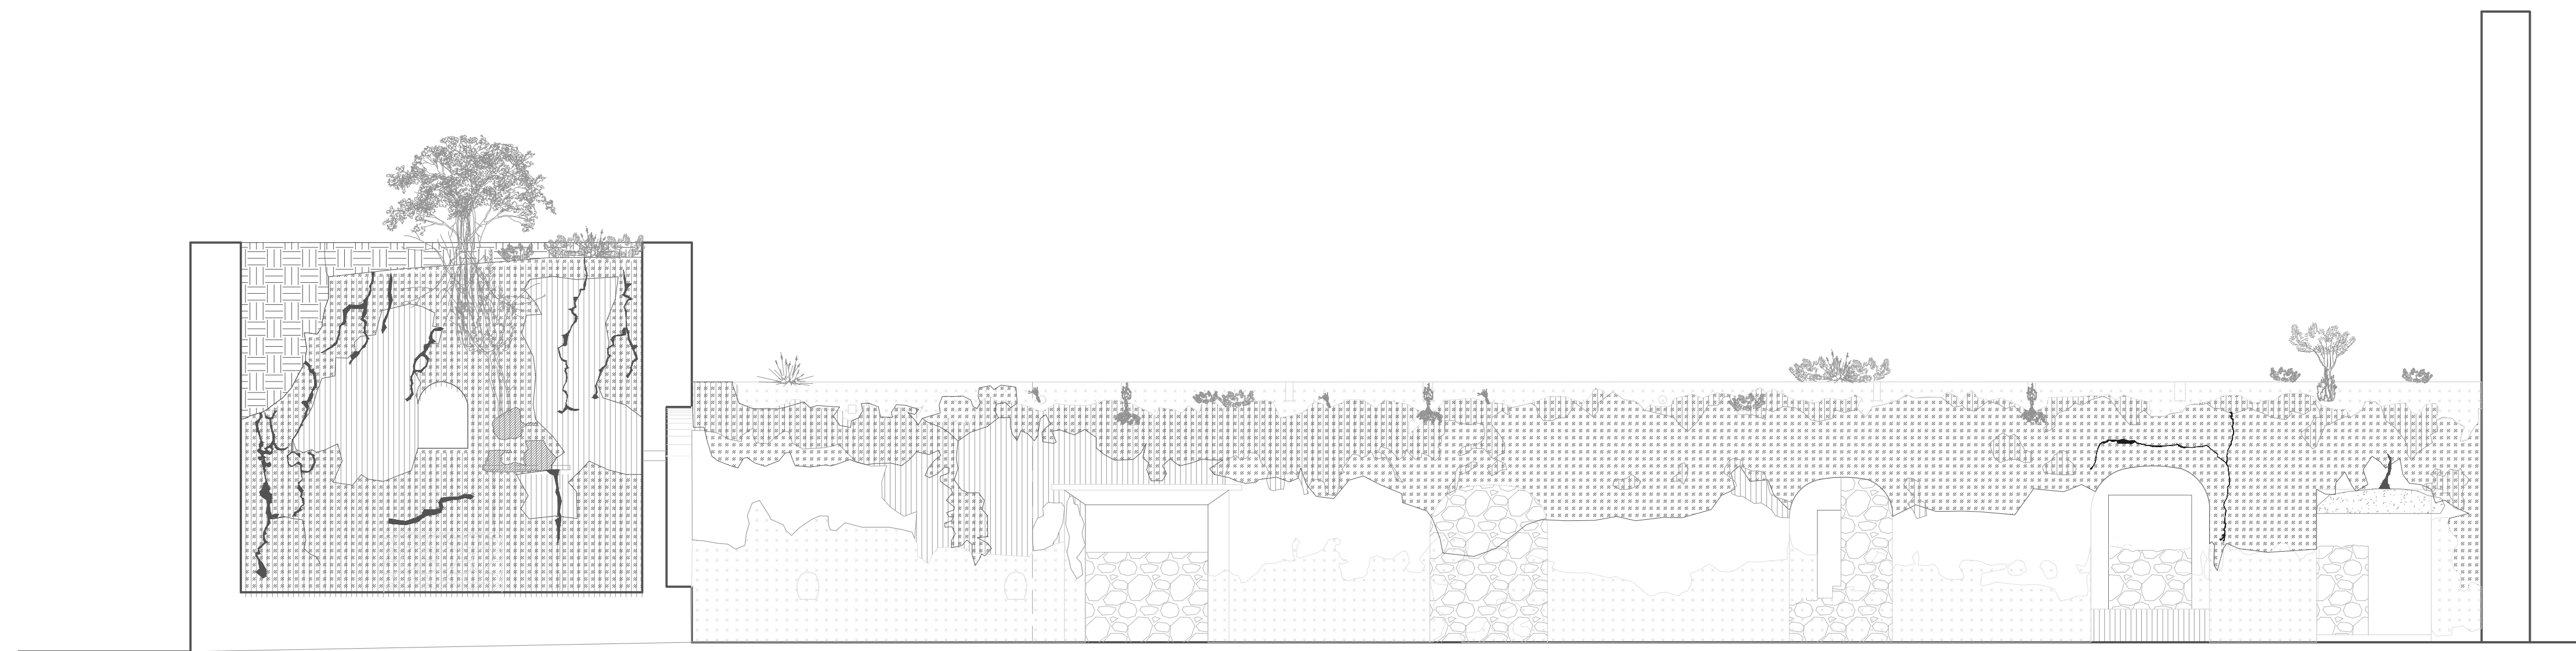
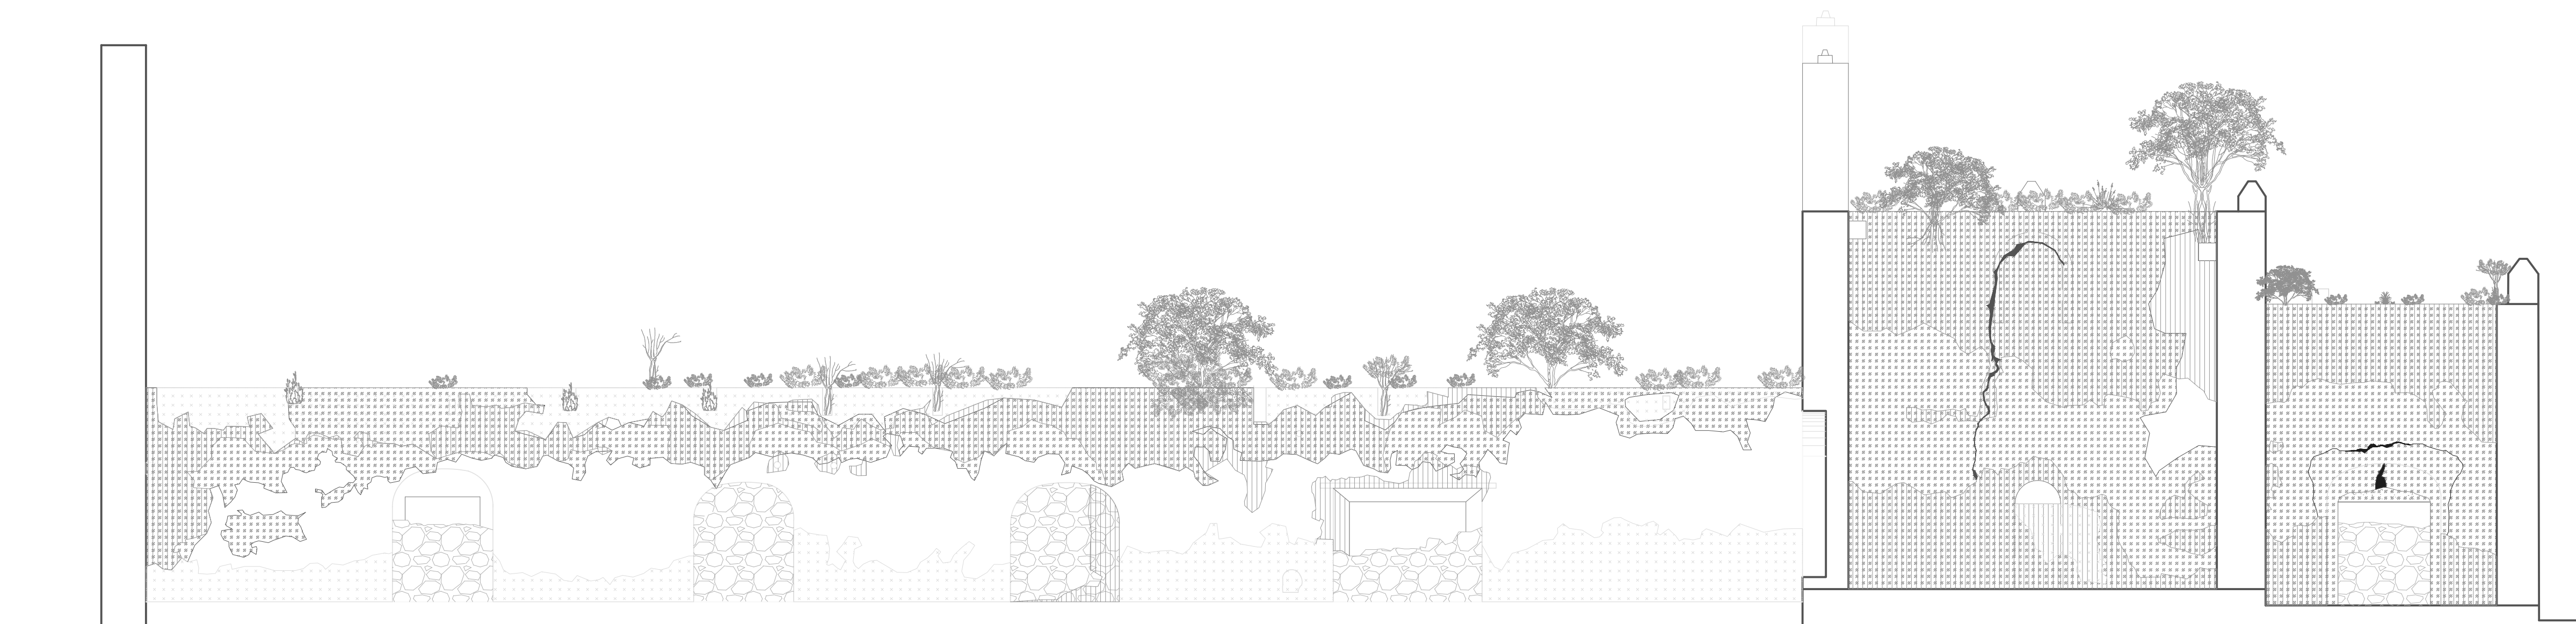
d-03

- 1. Intervención de acabado
- 6. Fisuras
- 7. Desplomes
- 10. Grietas
- 12. Manchas por algas cianofitas
- 13. Escombros
- 15. Raíces
- 16. Tapiados
- 17. Vegetación
- 18. Colapso
- 19. Pérdida de elementos
- 20. Oquedad
- 23. Pérdida de acabado

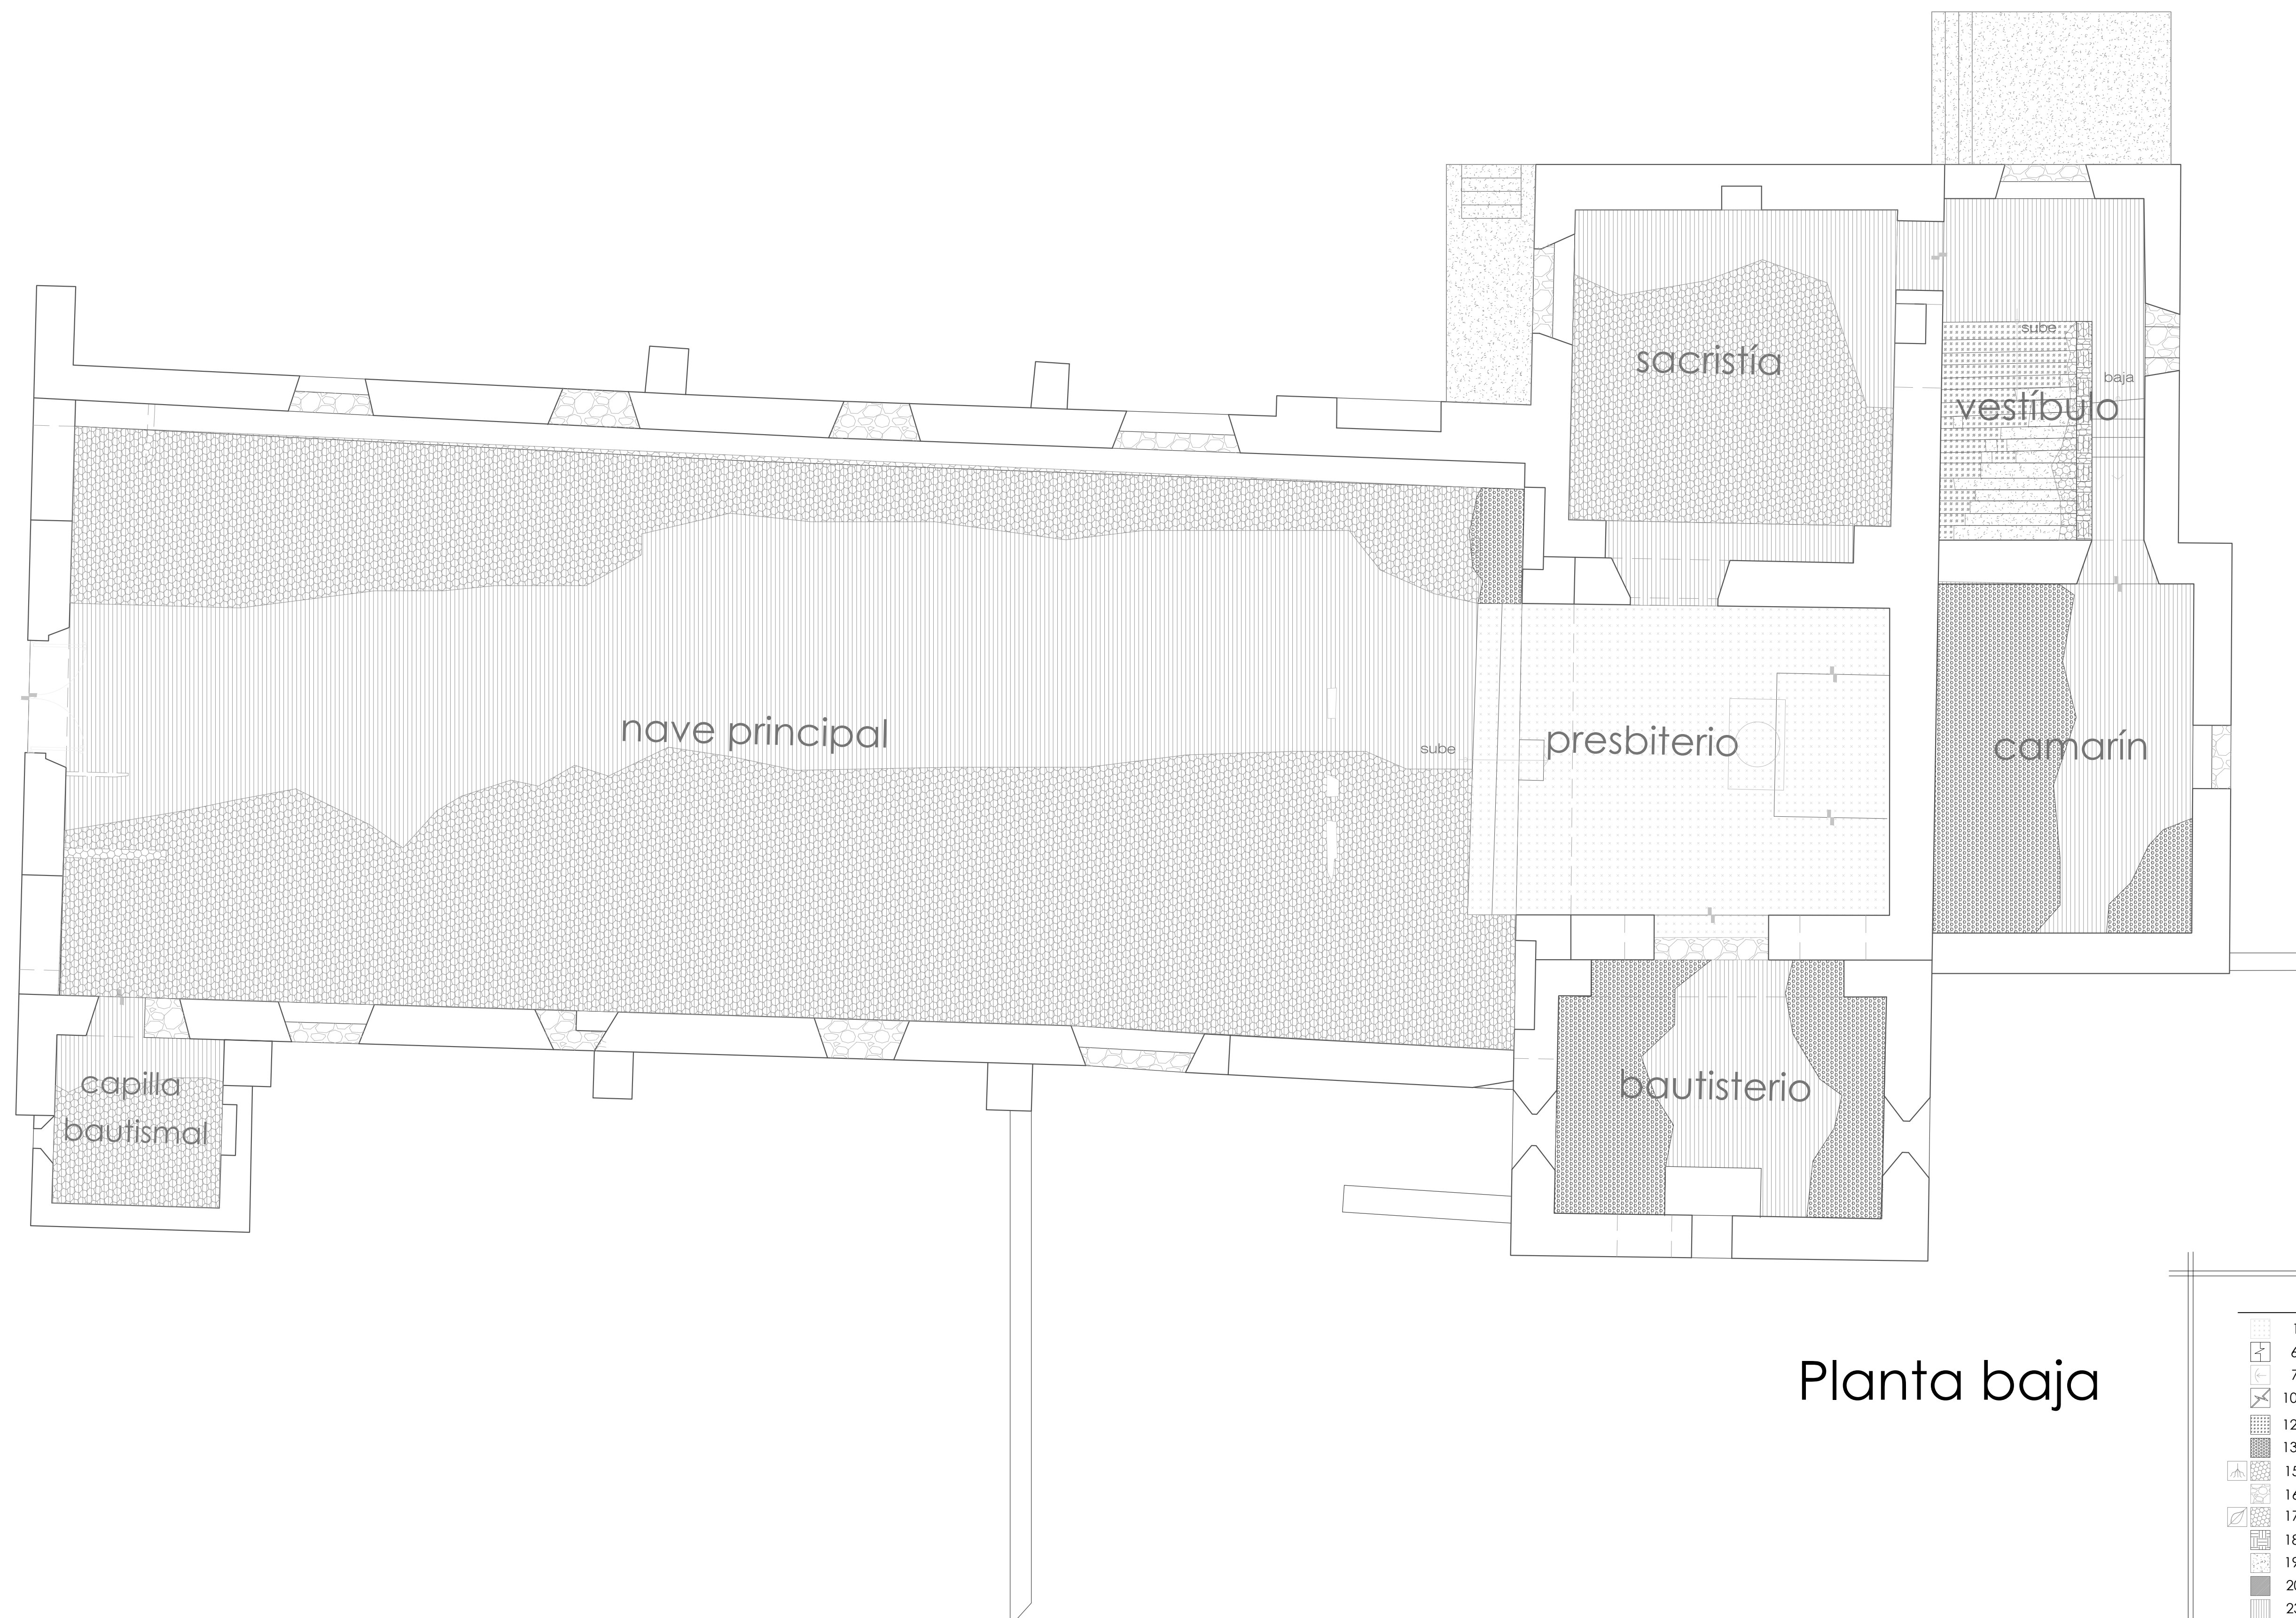
escala: 1 : 250  
 fecha: mayo 2018  
**d-06**

SIMBOLOGÍA	
[Symbol]	1. Intervención de acabado
[Symbol]	6. Fisuras
[Symbol]	7. Desplomes
[Symbol]	10. Grietas
[Symbol]	12. Manchas por algas cianofitas
[Symbol]	13. Escombros
[Symbol]	15. Raíces
[Symbol]	16. Tapiados
[Symbol]	17. Vegetación
[Symbol]	18. Colapso
[Symbol]	19. Pérdida de elementos
[Symbol]	20. Oquedad
[Symbol]	23. Pérdida de acabado

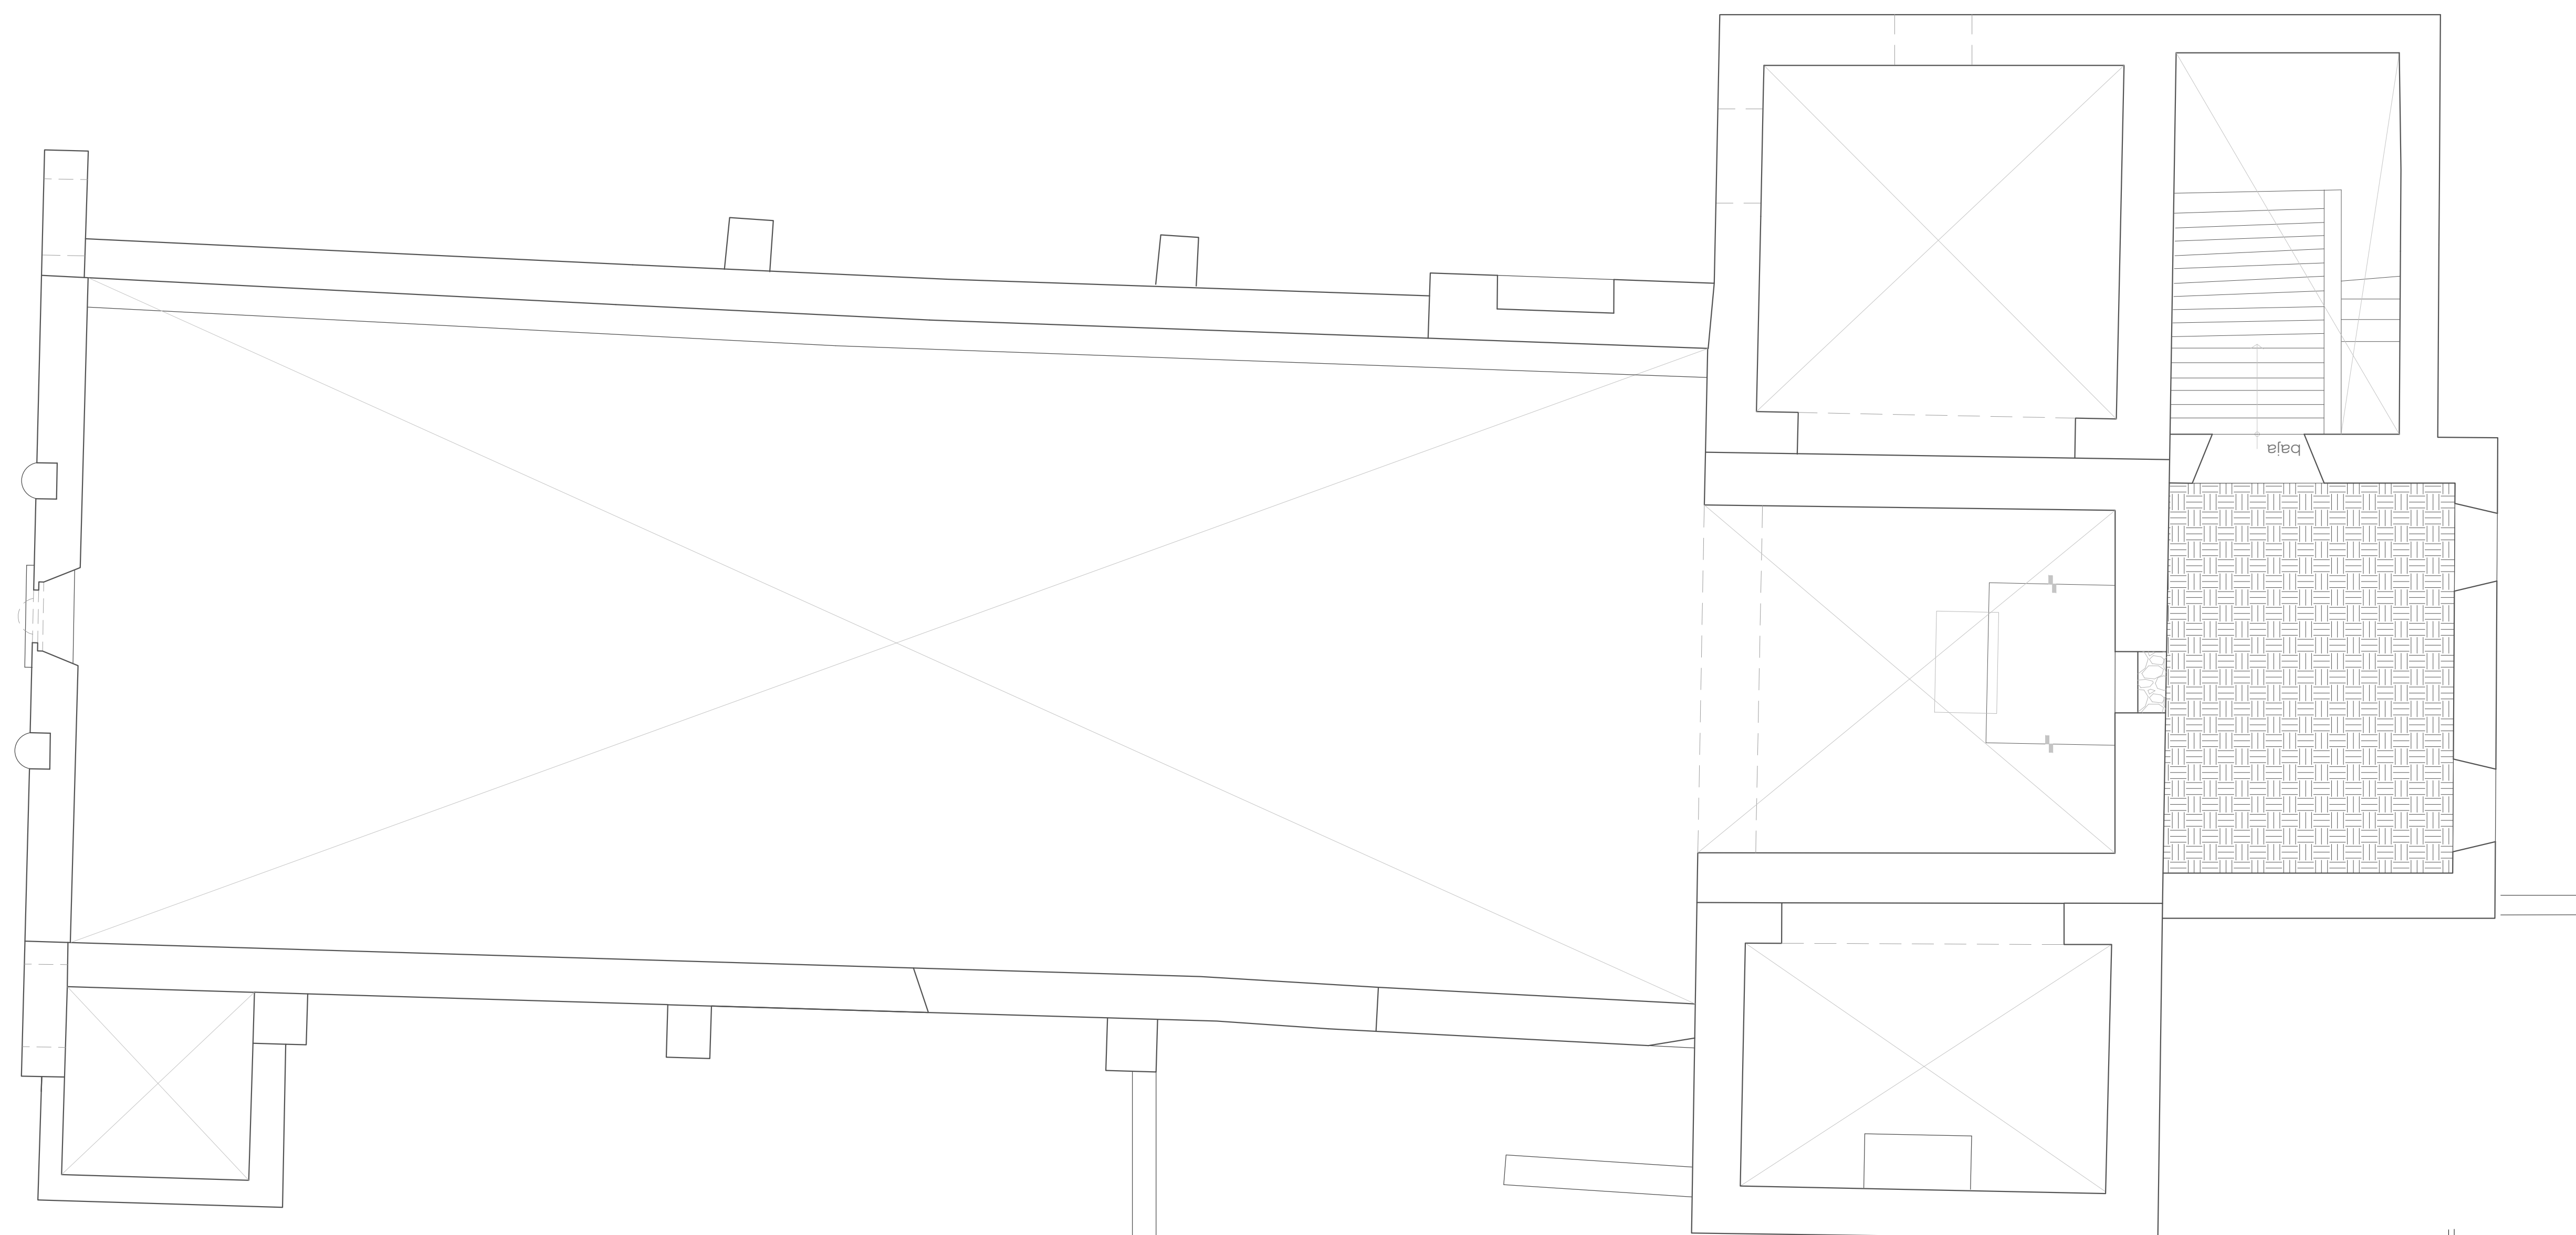
d-07

SIMBOLOGÍA	
	1. Intervención de acabado
	6. Fisuras
	7. Desplomes
	10. Grietas
	12. Manchas por algas cianofitas
	13. Escombros
	15. Raíces
	16. Tapiados
	17. Vegetación
	18. Colapso
	19. Pérdida de elementos
	20. Oquedad
	23. Pérdida de acabado

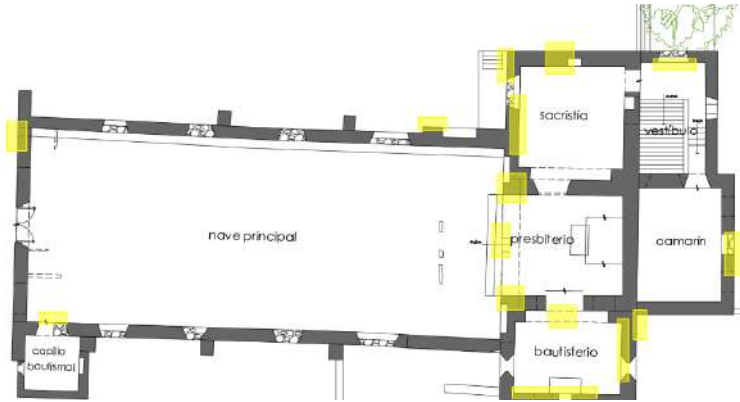
Figura 18. Ubicación de grietas en la edificación. Fuente: Elaboración propia.

Existen diversas fisuras y grietas en el edificio que será necesario evaluar para identificar el cambio de anchura y así poder determinar la intervención adecuada. O bien puede emplearse para el control de grietas es la instalación de testigos de yeso en los puntos de las grietas representativas

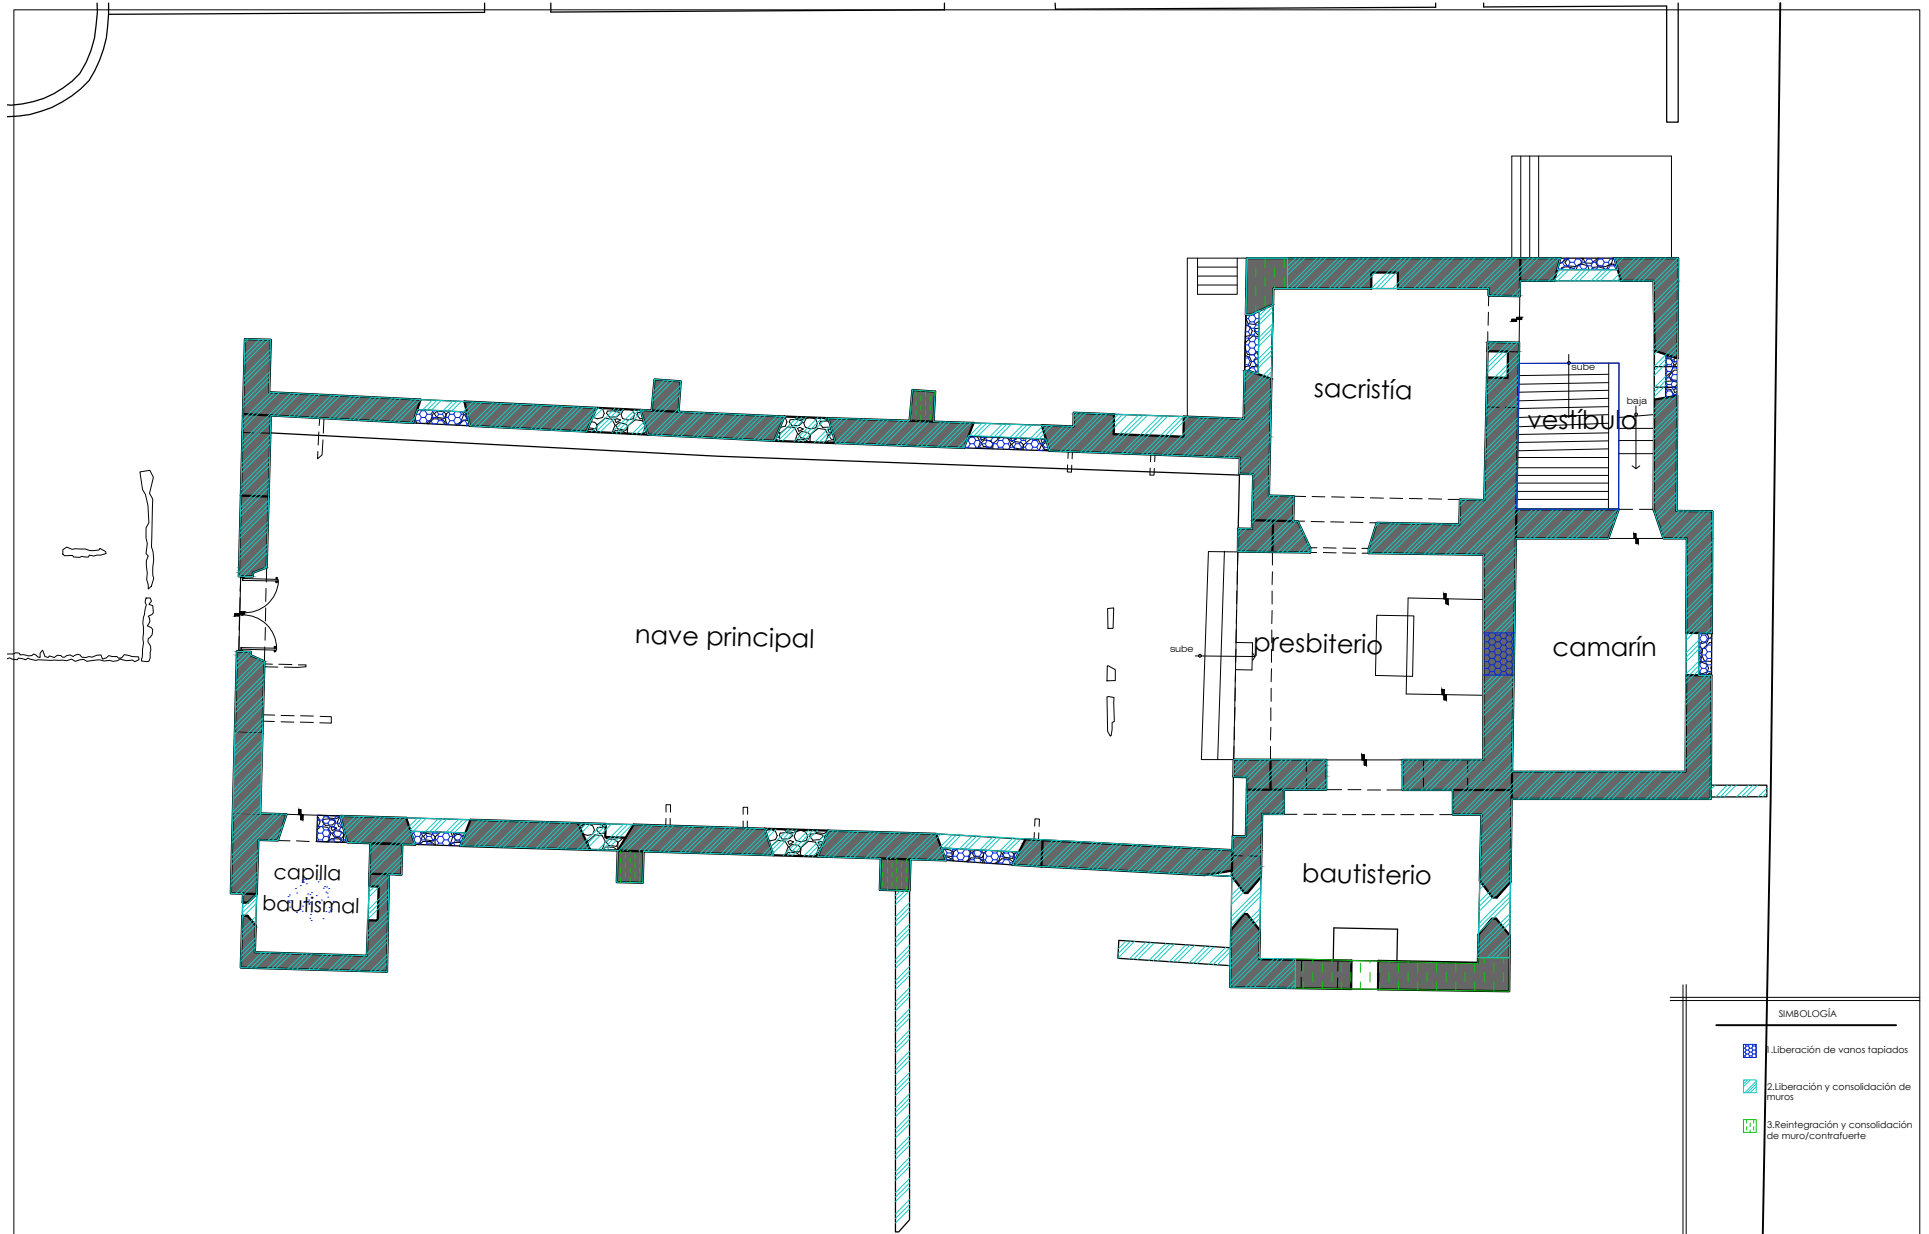
También se debe considerar la liberación de vanos que fueron tapiados durante los últimos años y que no corresponden a su evolución histórica.

SIMBOLOGÍA	
	1. Liberación de vanos tapiados
	2. Liberación y consolidación de muros
	3. Reintegración y consolidación de muro/contrafuerte

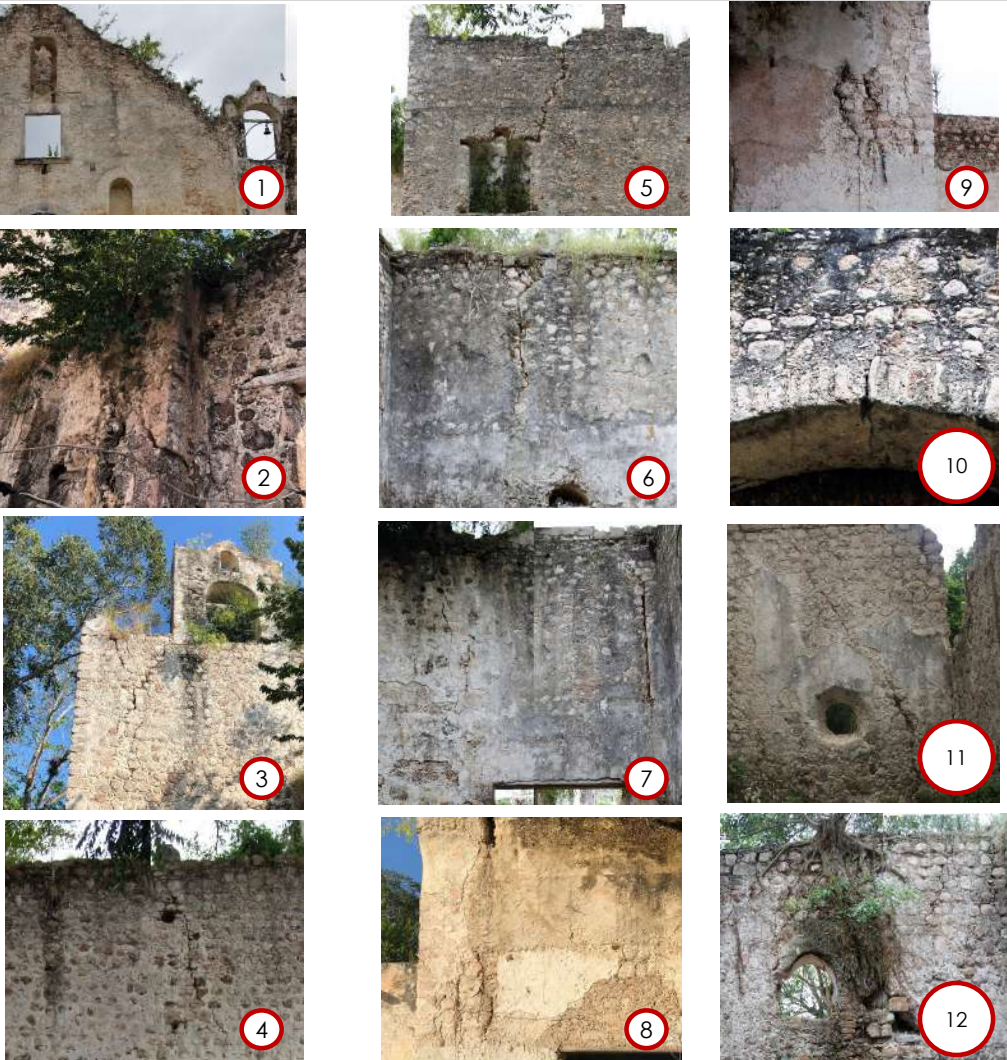
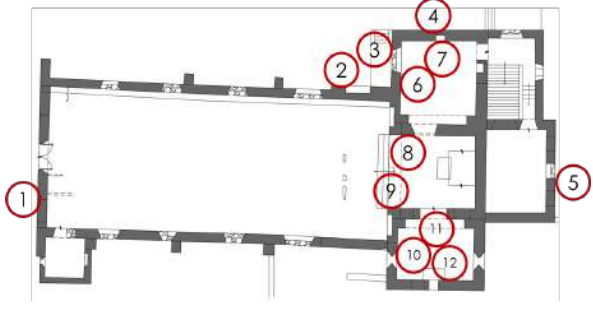
<b>EFECTO</b>	
Grietas	
<b>CAUSAS</b>	
Empujes horizontales, cargas concentradas, falta de amarres (pérdida de cubiertas) o por juntas constructivas	
<b>UBICACIÓN:</b>

<b>OBSERVACIONES</b>	
<b>PROPUESTA DE INTERVENCIÓN</b>	
Relleno, inyección y resane de las grietas, toda grieta debe ser limpiada, retirando manualmente con una espátula las partes sueltas y se calafatearán con un mortero de cal química, polvo de piedra en relación 1:3 en el repellado y 1:1 en la masilla, aquellas que se detecten con oquedades profundas serán inyectadas con una lechada de cal química diluida en agua, a través de fragmentos de manguera insertados en las oquedades.
