# PROYECTO DE RESTAURACIÓN DE LA CAPILLA DE NUESTRA SEÑORA DE LA ASUNCIÓN EN SACALACA, QUINTANA ROO

En la facultad de Arquitectura de la Universidad Autónoma de Yucatán en opción al título de

**MAESTRA EN CONSERVACIÓN DEL PATRIMONIO ARQUITECTÓNICO**

Mérida, Yucatán, México  
2018

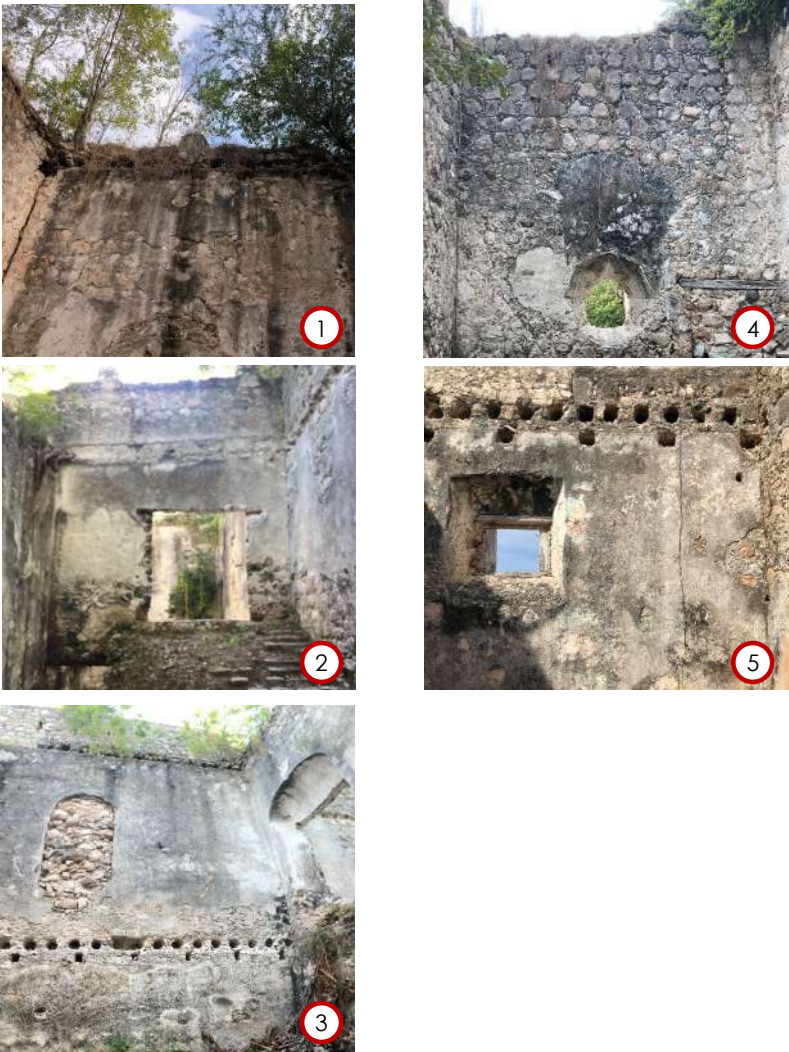
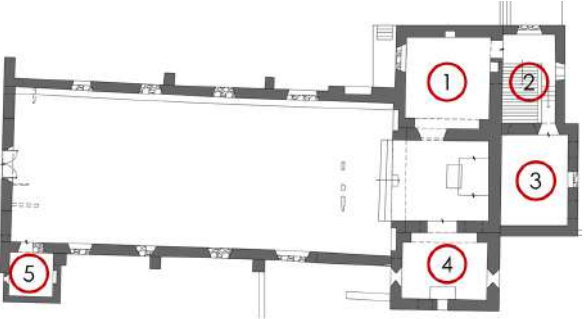
Losa plana a base de rollizos de madera y bahpek	
<b>EFECTO</b>	
Colapso de cubierta	
<b>CAUSAS</b>	
Falla estructural de rollizos por posible sobrecarga	
<b>UBICACIÓN:</b>

<b>OBSERVACIONES</b>	
<b>PROPUESTA DE INTERVENCIÓN</b>	
<p>Se realizará la restitución de la cubierta con materiales originales, utilizando rollizos y vigas de madera dura de la región ubicándolos en los huecos existentes tanto para los rollizos, vigas y canes. Así mismo se realizará el entortado de bahpek a base de cal hidratada y sascab en proporción 1:5 y piedras de pepena cuatrapeadas.</p>
