UNIVERSIDAD AUTÓNOMA DE YUCATÁN
FACULTAD DE ARQUITECTURA
UNIDAD DE POSGRADO E INVESTIGACIÓN
Maestría en Arquitectura

**El fenómeno de subdivisión predial y su efecto en la vivienda
colonial en la Ciudad de Mérida, Yucatán.**

En opción al grado de Maestro en Arquitectura

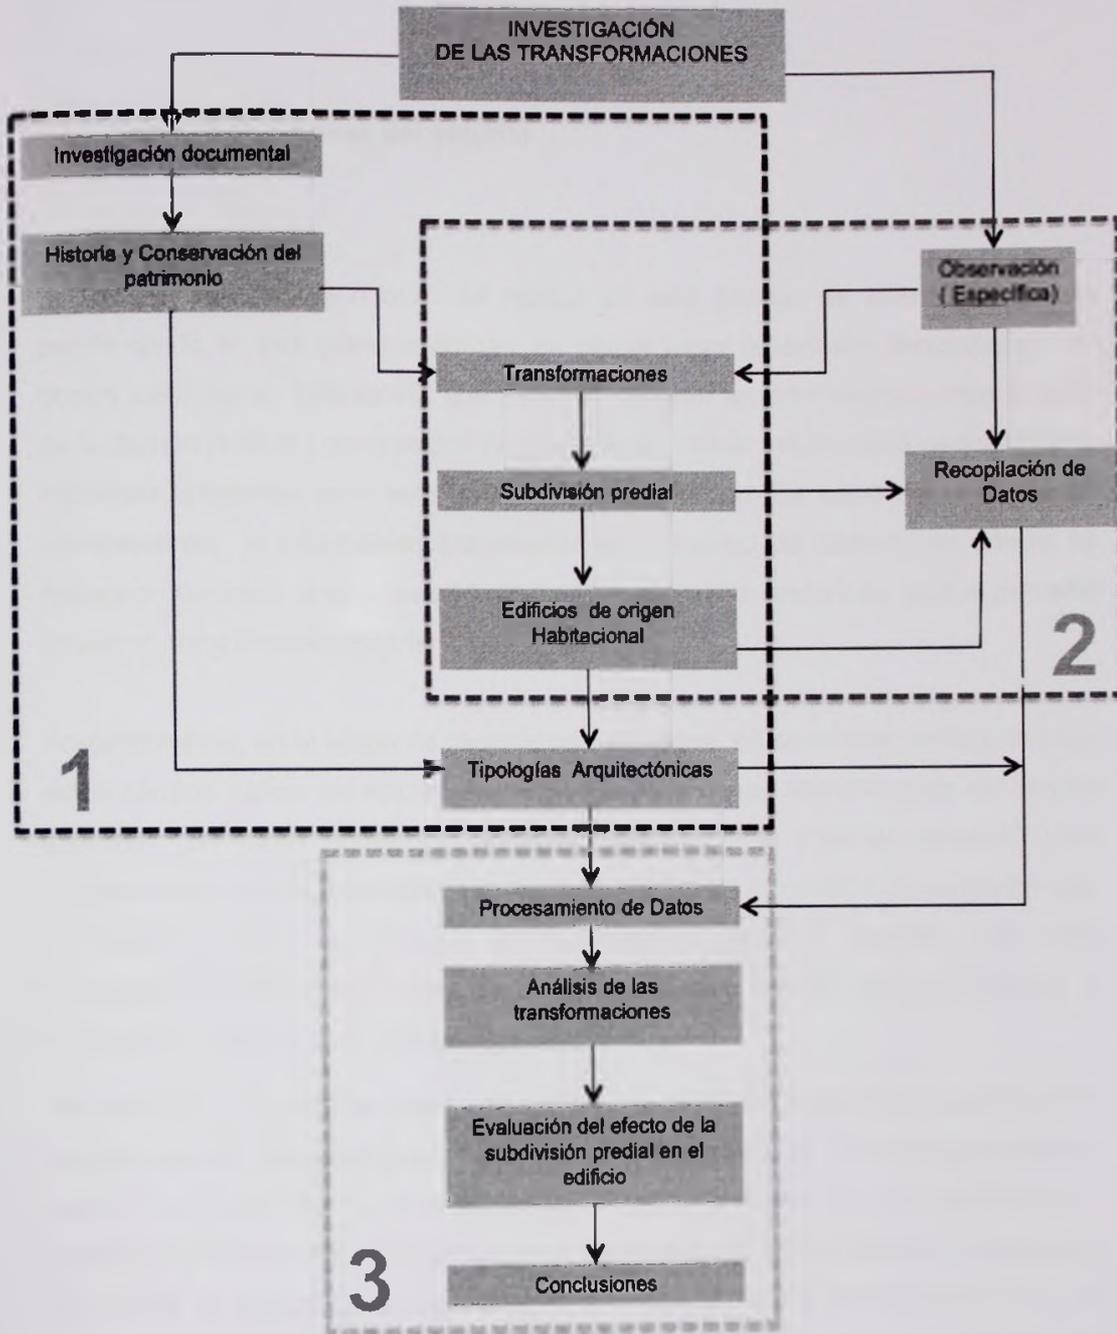
Figura 2. Esquema integral de las fases del proceso de investigación.
Fuente. Elaboración del Autor.

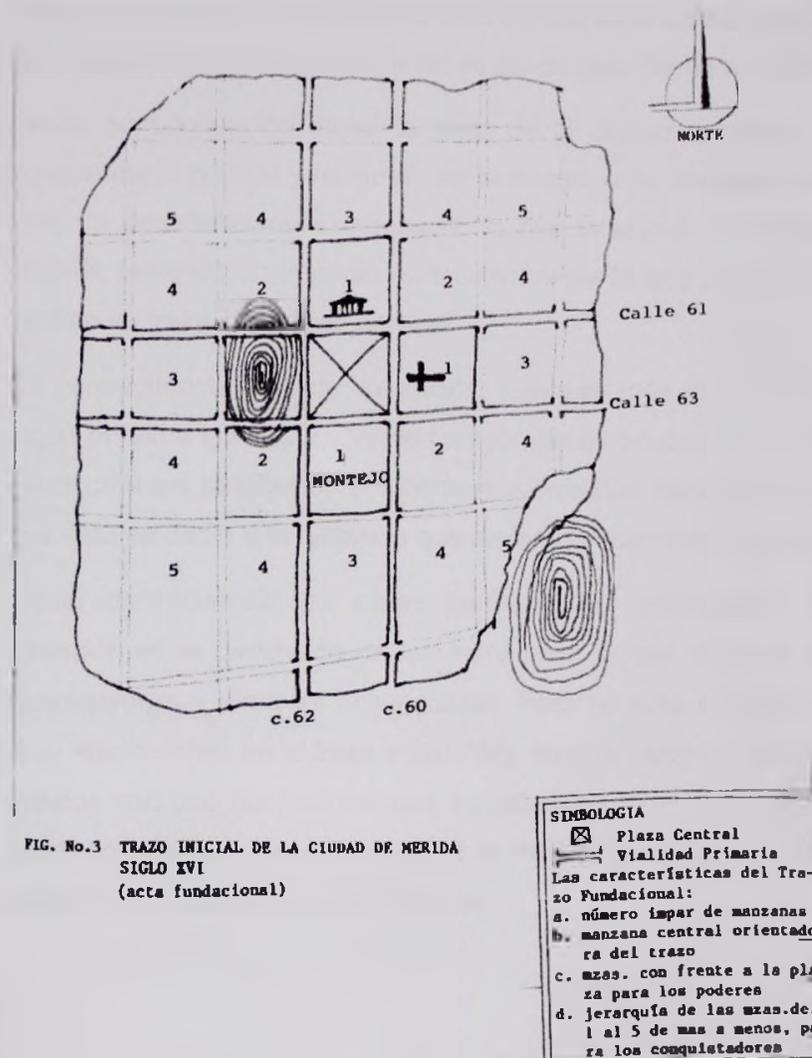
FIG. No.3 TRAZO INICIAL DE LA CIUDAD DE MERIDA SIGLO XVI (acta fundacional)

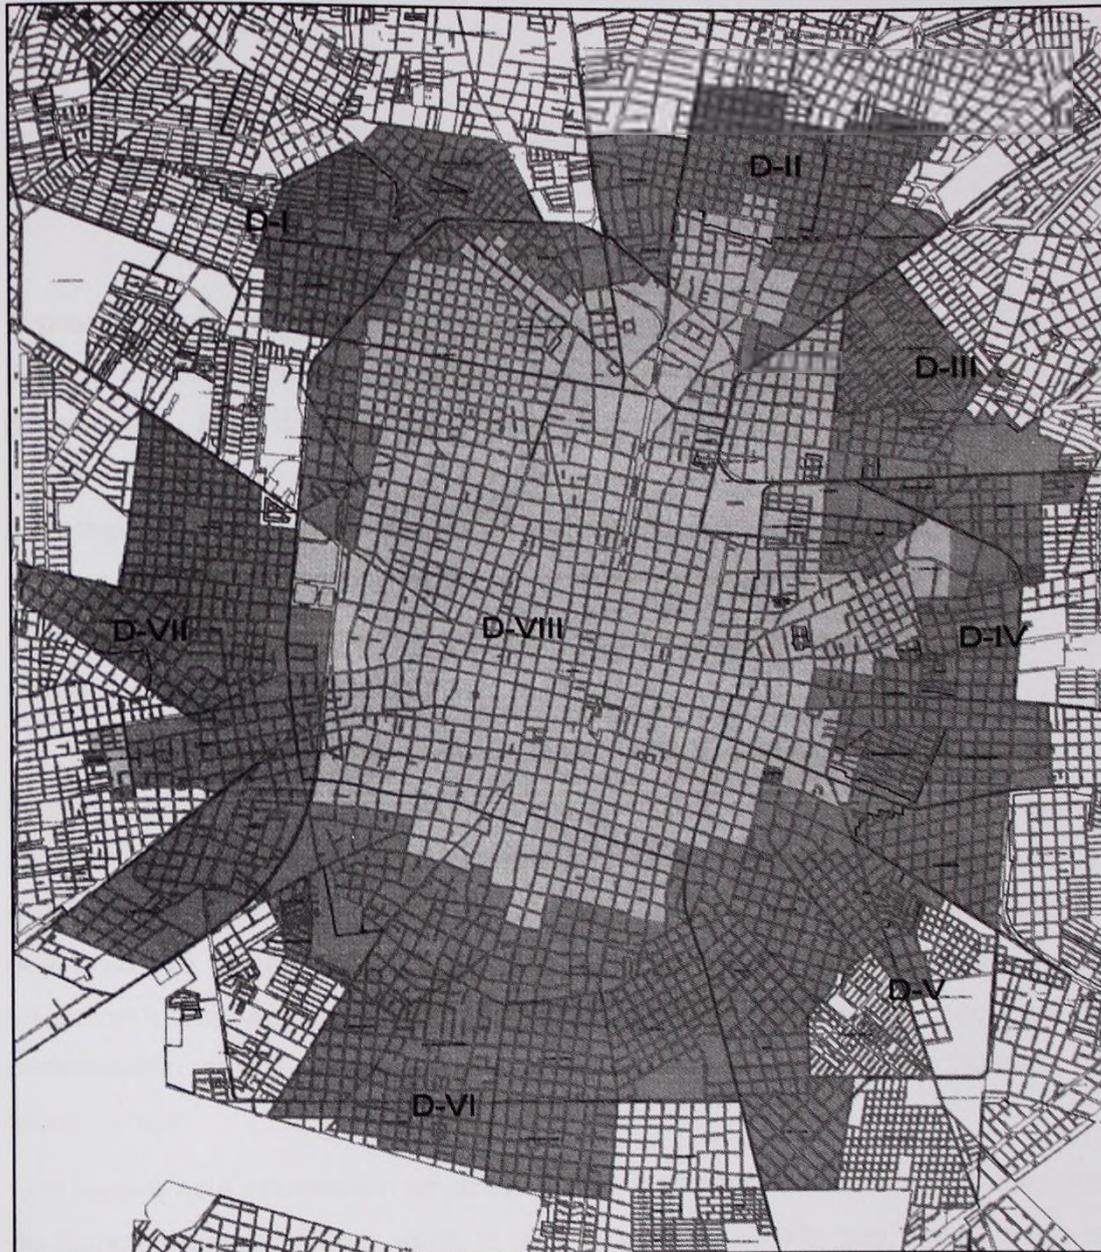
Figura 6. Plano de la zonas del patrimonio cultural de la ciudad de Mérida.
Fuente: Dirección de Desarrollo Urbano, Subdirección de patrimonio del municipio de Mérida.

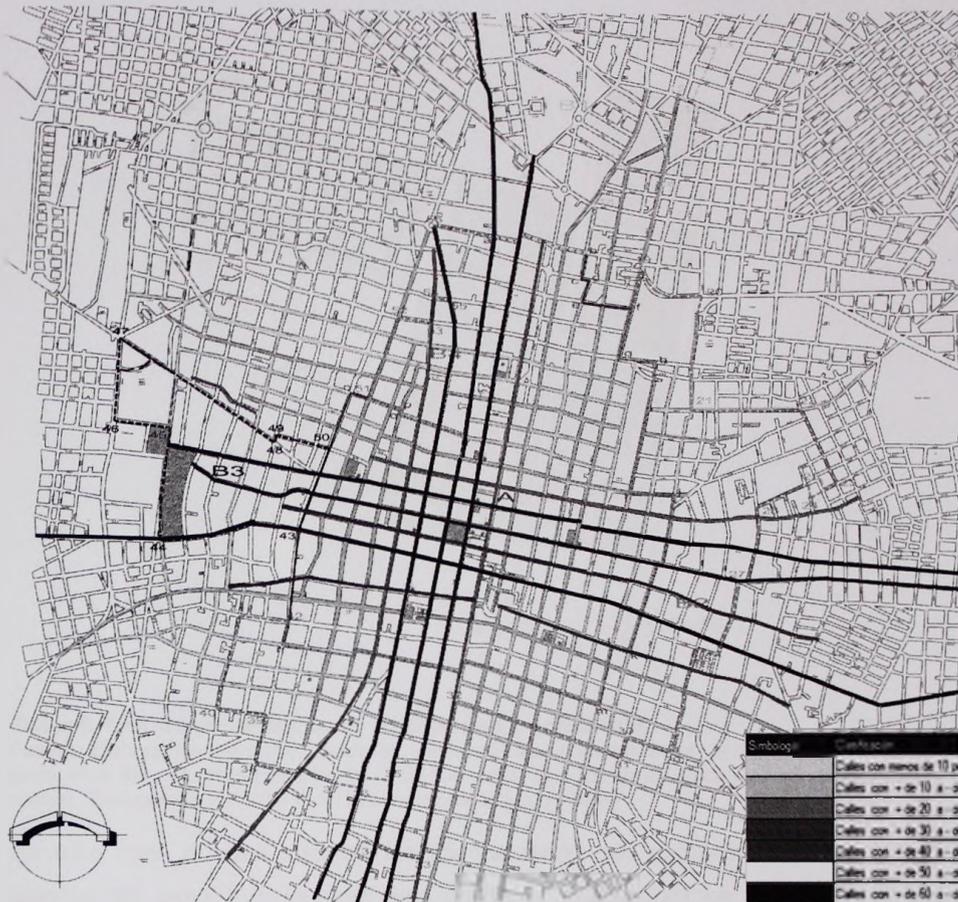
Figura 8. Plano de Estratificación de concentración de Monumentos en Mérida, Yucatán.
Fuente. Elaboración del autor como análisis de la revisión en campo, con plano base proporcionado por el INAH.

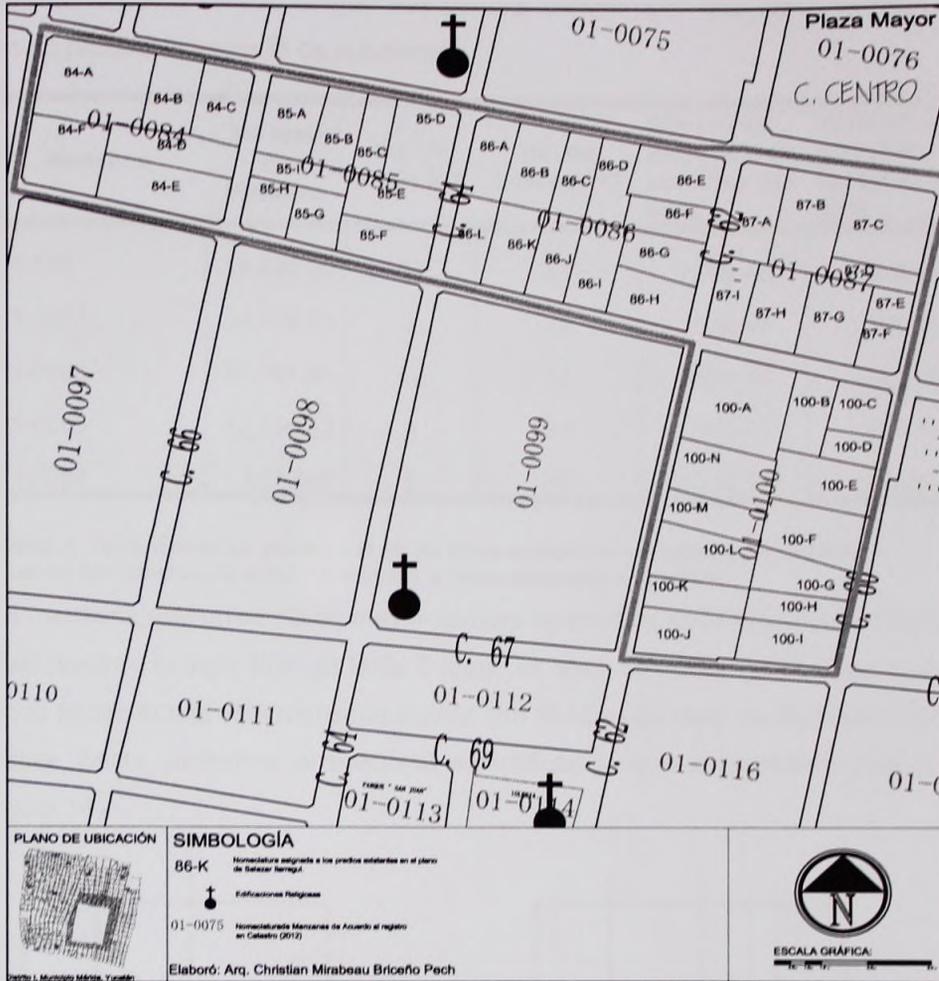
Figura 13. Plano de Nomenclatura establecidas para este estudio, para nominar a los lotes existentes en la Zona de Vivienda Colonial en el plano del siglo XIX.

Primeramente se estableció una nomenclatura para los lotes que se encontraban representados en el plano de Salazar Ilarregui, ya que no era posible obtenerlos del plano, se tomó de base el nombre de la manzana y se le agregó un sufijo que correspondía a una letra del abecedario. (Ver Imagen 13).

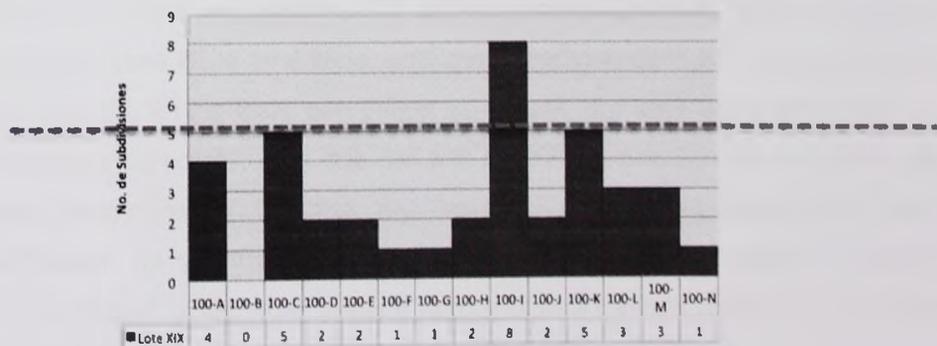
Figura 34. En esta gráfica se muestra el número de subdivisiones en la manzana 01-0100 en

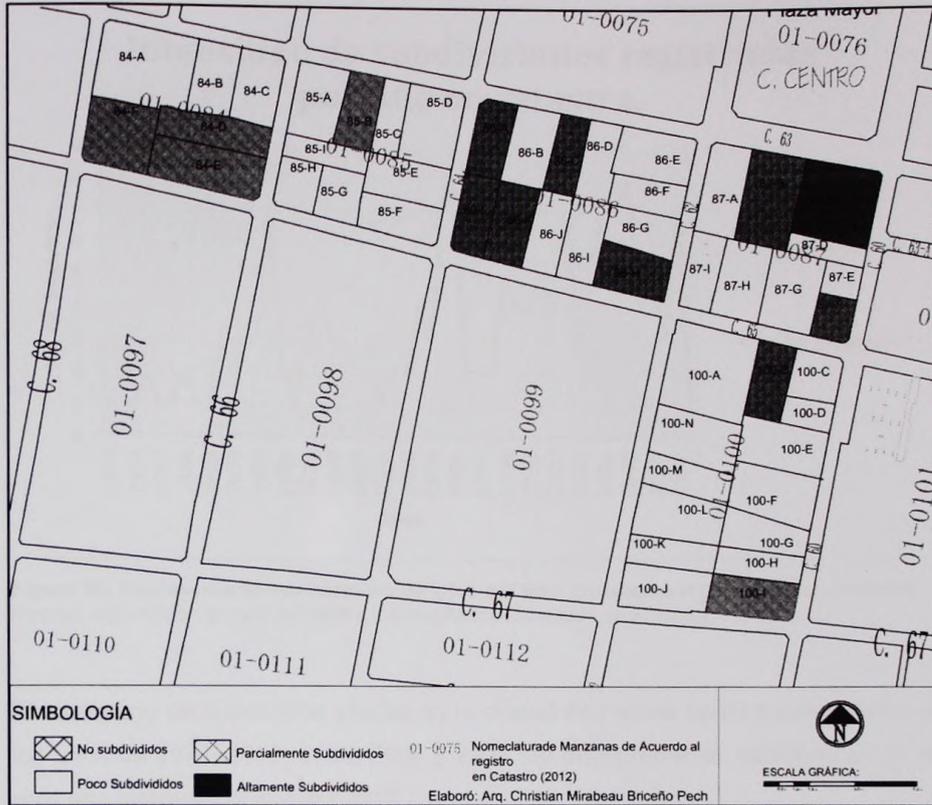
Figura 36. Plano de registro de las categorías, de los lotes del siglo XIX.
 Fuente: Elaboración del autor, en base a los resultados obtenidos en el trabajo de campo.

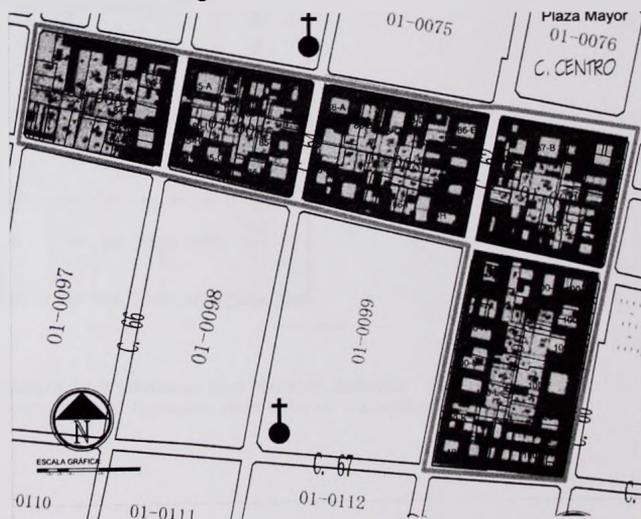
Figura 3. Traslape digital de plano de Salazar Ilargui y los lotes actuales.

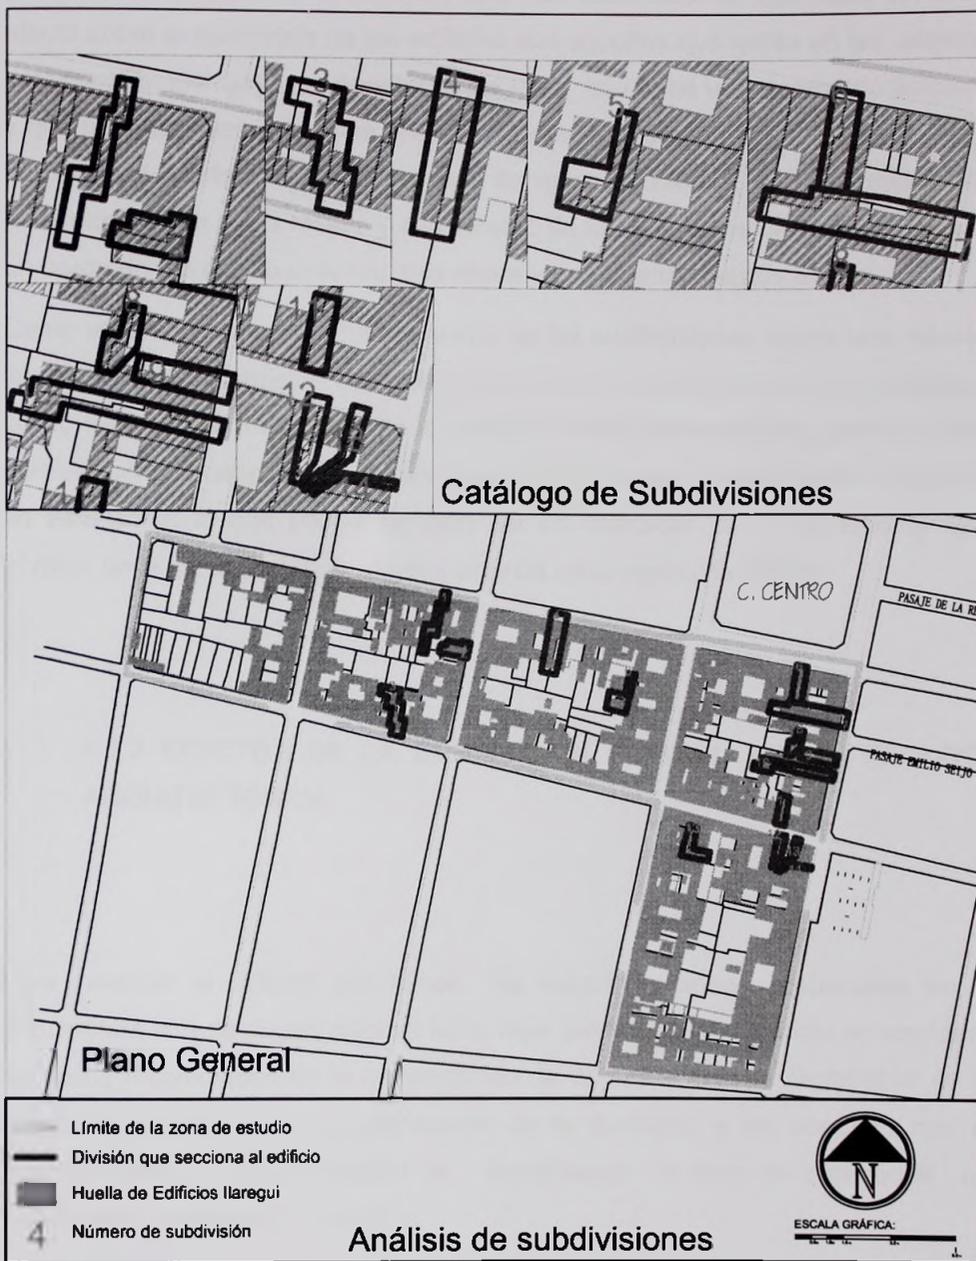
Figura 6. Subdivisiones prediales que afectan la edificación de la zona de vivienda colonial. Fuente: Elaboración del Autor, basado en el plano de Salazar Ilarregui, y documentos oficiales de Catastro municipal 2012.

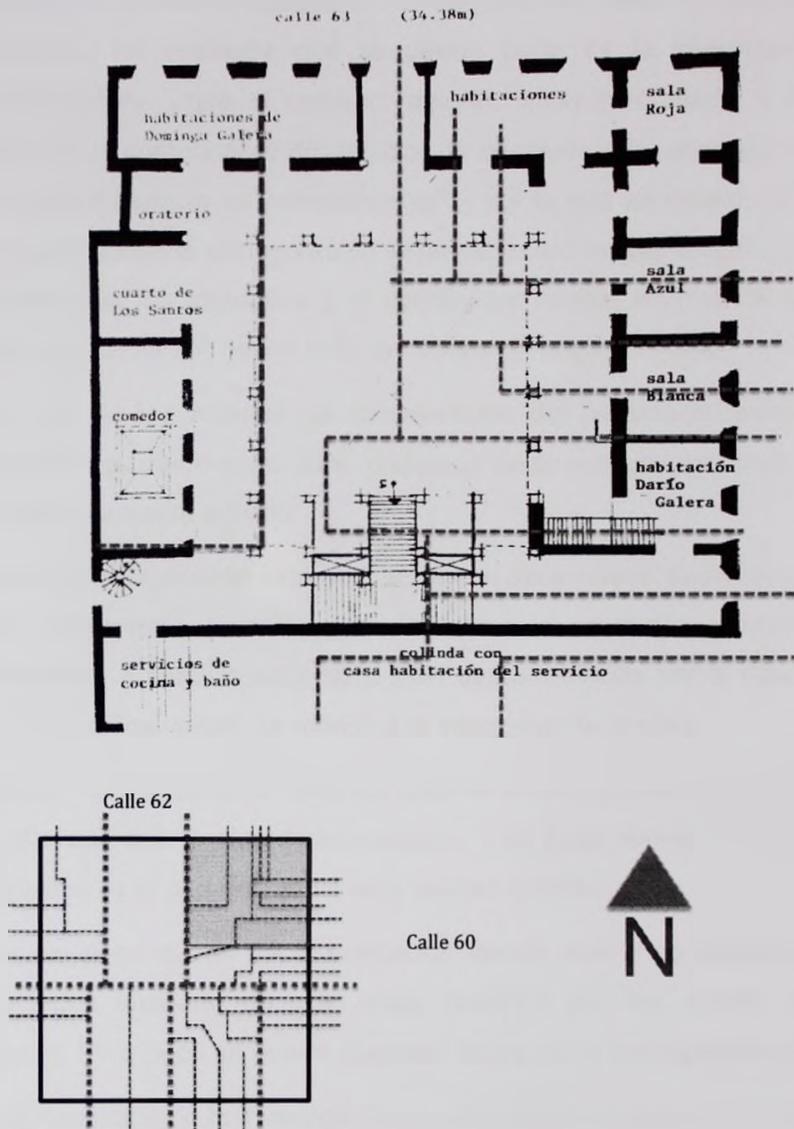
Figura 9. Croquis de las subdivisiones prediales existentes en el lote donde se encuentra emplazado el gallito.

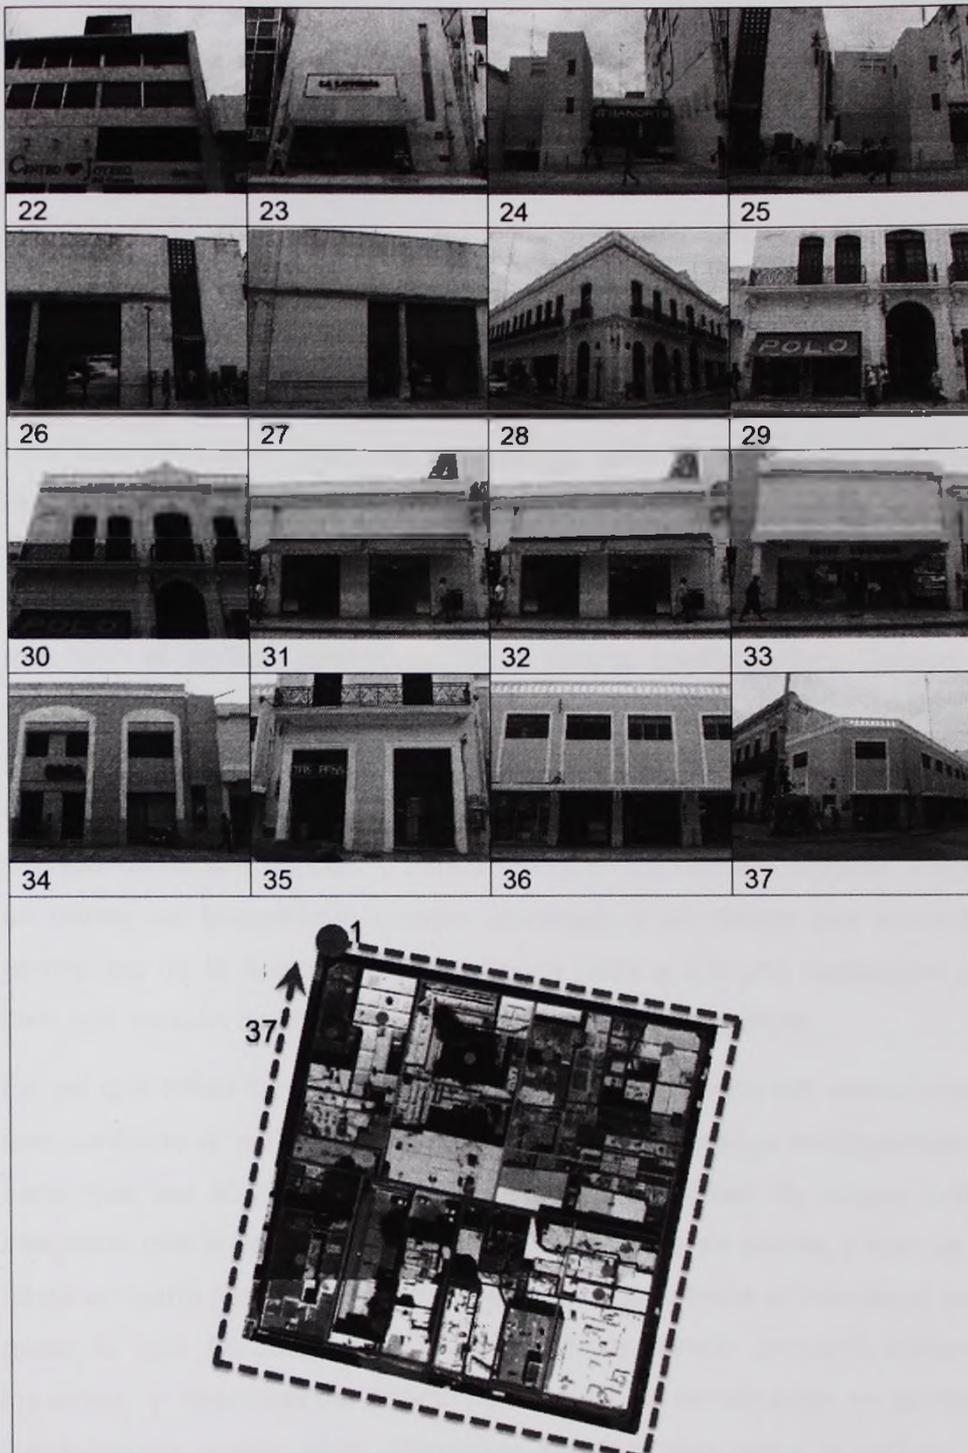
Figura 28. Colección de fotos de paramentos de la manzana 87
Fuente: Elaboración del Autor.
