PROYECTO DE RESTAURACIÓN CON PARTICIPACIÓN SOCIAL DE LA CAPILLA DE INDIOS DE POPOLÁ, COMISARÍA DE VALLADOLID, YUCATÁN.

Trabajo académico final del Taller de Proyectos Arquitectónicos que presenta:

MAESTRO EN CONSERVACIÓN DEL PATRIMONIO ARQUITECTÓNICO

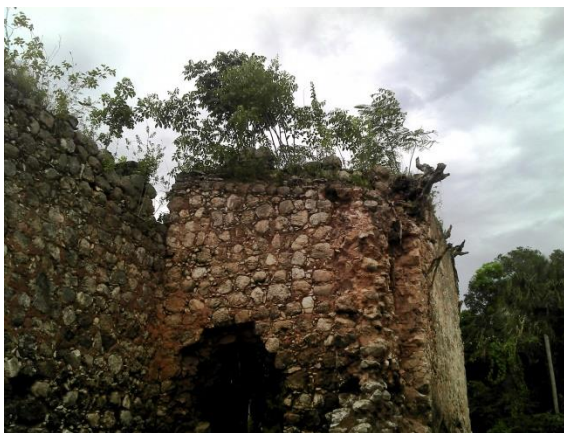
Foto 26. Morteros a en muros de mampostería a base de k'ancab

La cal fue un material básico en la elaboración de morteros en las construcciones religiosas virreinales. La obtención de la cal se realizaba con los mismos procesos utilizados por los prehispánicos de la transformación de la piedra caliza en hornos. La cal se utilizaba terciándola con sahcab y en las regiones del sur de Yucatán también se le agregaba k'ancab, tierra arcillosa¹⁶, esto

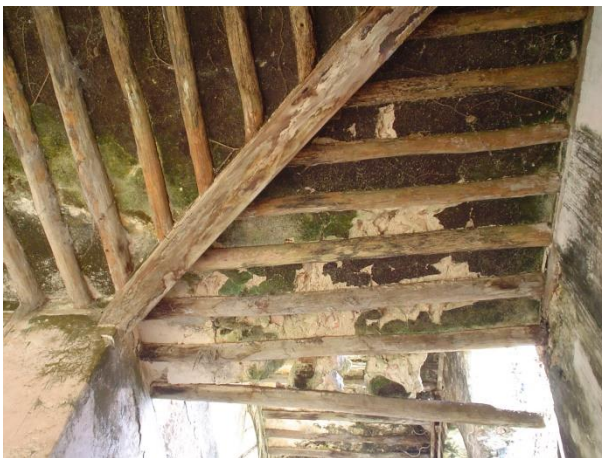
Foto 27. Rollizos de madera en losas de bahpec

En el conjunto religioso se utilizó la madera para las viguerías y los rollizos que daban soporte a las cubiertas de los diversos espacios, como el camarín, la sacristía, los anexos.

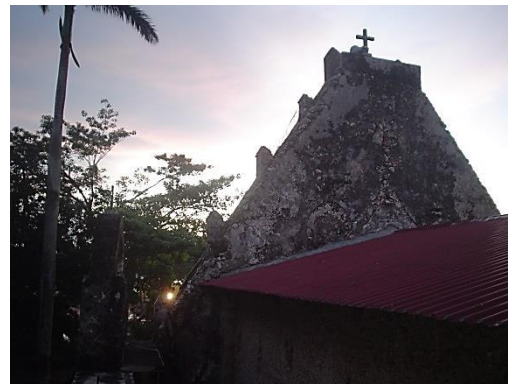
Foto 32. Vestigio en la parte posterior de la fachada de la cubierta original a dos aguas

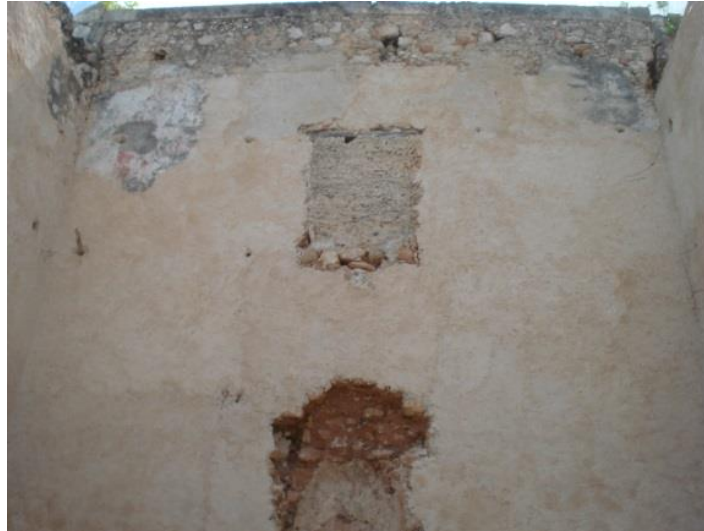
Foto 33. Presbiterio sin cubierta.

En el área del presbiterio actualmente no existe cubierta, a simple vista no hay vestigios del tipo de cubierta que tenía, y en los muros laterales no hay evidencia de arranque de bóveda.

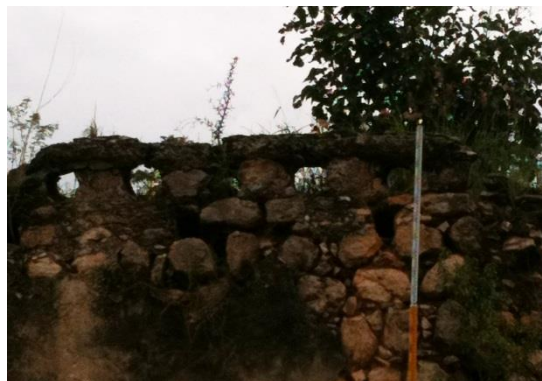
Foto 40. Evidencia de bahpec y rollizo de madera.

En los anexos que se encuentran en el costado norte, y que actualmente se encuentran en ruinas, se observan vestigios de losas planas de bahpec sobre rollizos (*foto 40*).

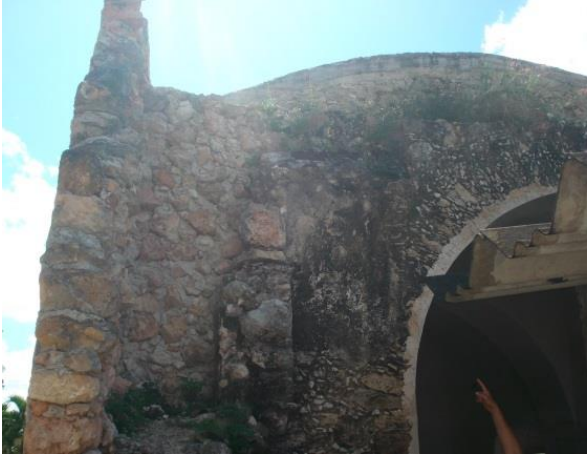
Foto 43. Desagregación de aplanados

La falta de mantenimiento y los agentes ambientales, como la lluvia y el viento han deteriorado los aplanados, al grado de desprenderse de los muros, (fotos 43 y 44). y deterioros de la pintura de estencil existente en el camarín (fotos 45 y 46).

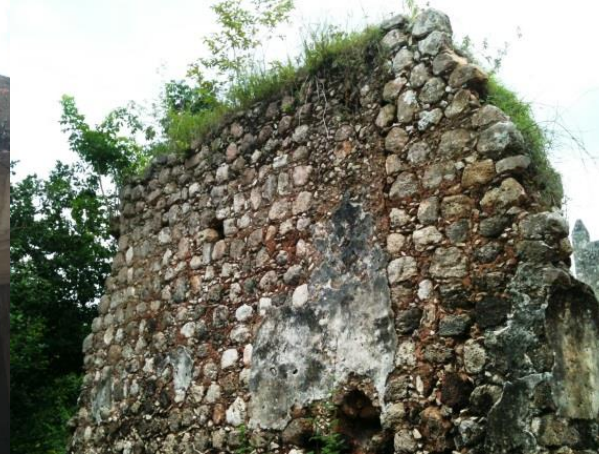
Foto 44. Desagregación de aplanados en anexos

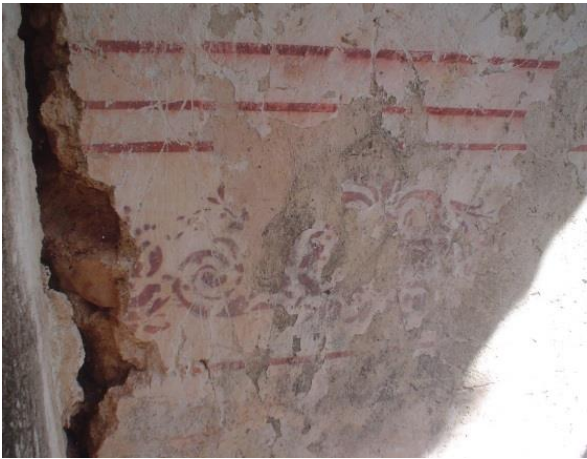
Foto 45. Desprendimiento de pintura estencil en el camarín

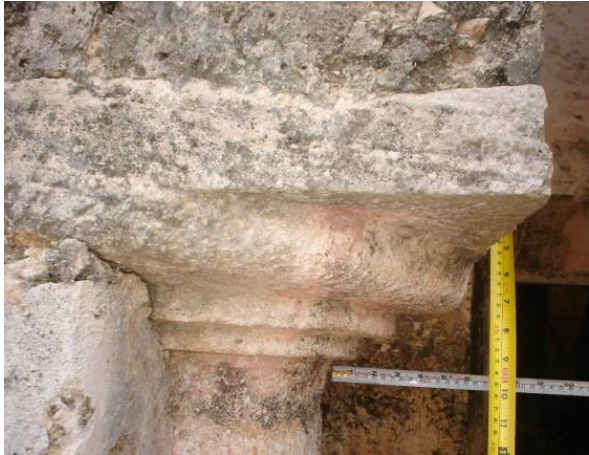
Foto 47. Capitel de columna del camarín

En los elementos decorativos de piedra se puede observar corrosión, debido a la agresión constante de agentes ambientales.

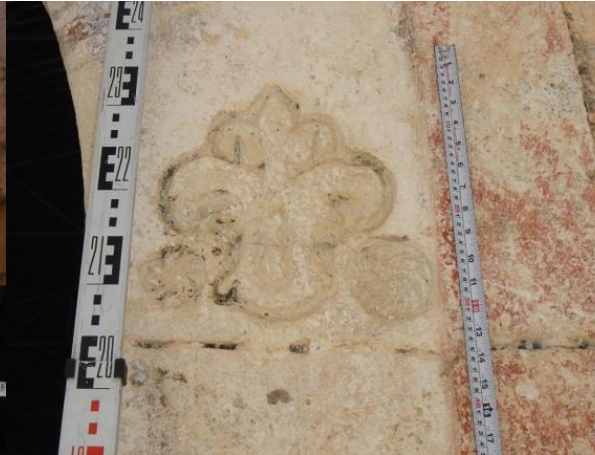
Foto 48. Flor de liz en jamba de piedra del acceso principal del templo

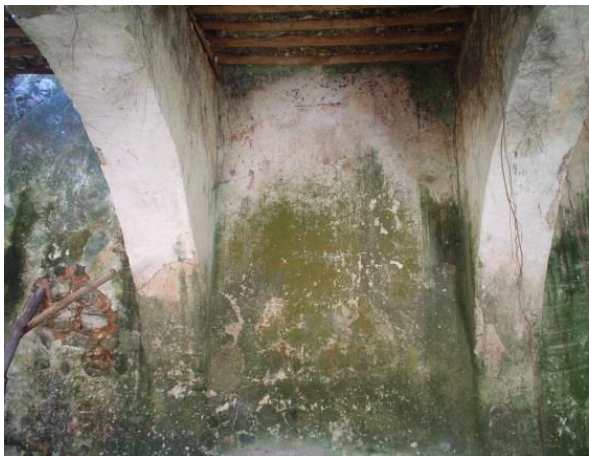
Foto 49. . Microorganismos (líquenes, moho) al interior del camarín

Las humedad, filtraciones, la falta de cubiertas, los agentes ambientales y la falta de mantenimiento, han propiciado el ambiente ideal para la proliferación de microorganismos y plantas en los muros (fotos 49 a 54).

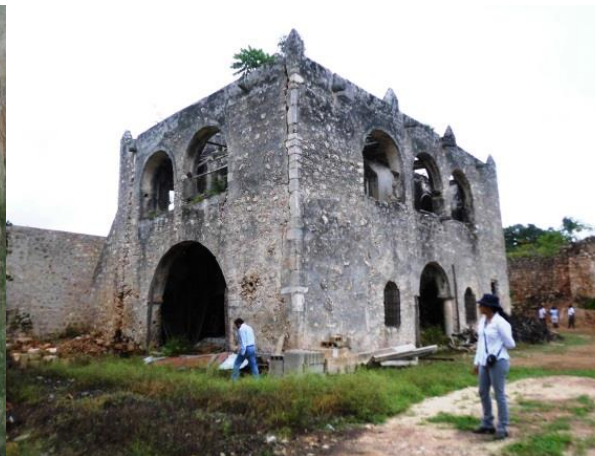
Foto 50. Plantas en coronas de muros, moho en muros

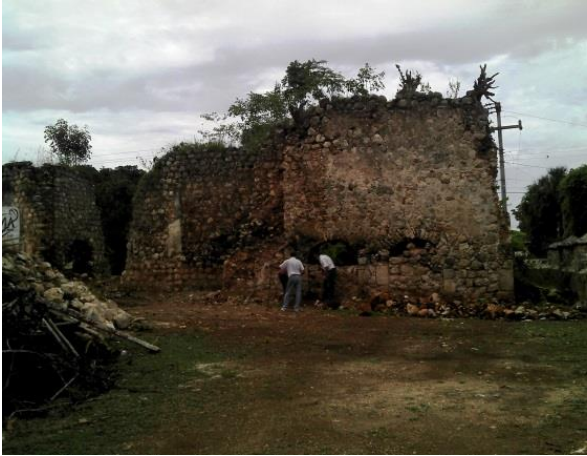
Foto 51. Anexos, se observa arbustos en las coronas de los muros y microorganismos en los muros.

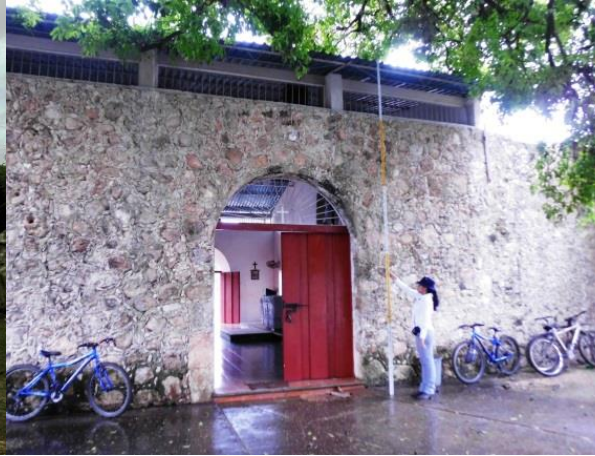
Foto 52. Microorganismos en lo muro lateral sur del templo

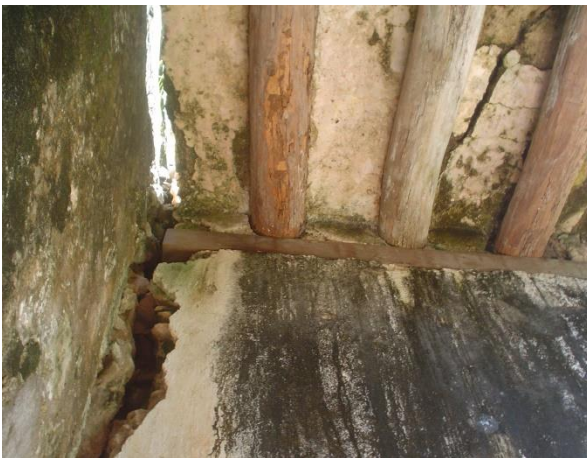
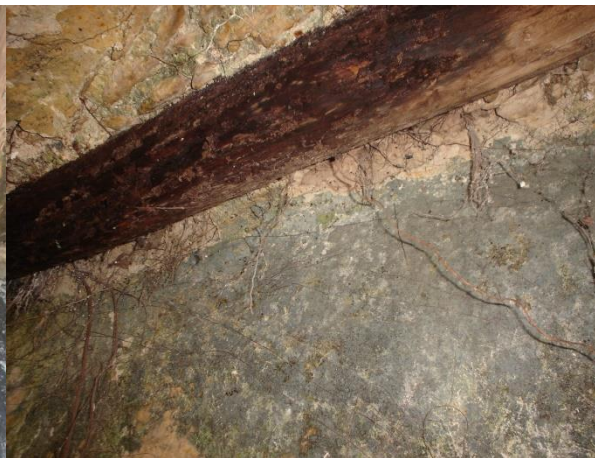
Fotos 53 y 54. Microorganismos en muros, plafones y rollizos.

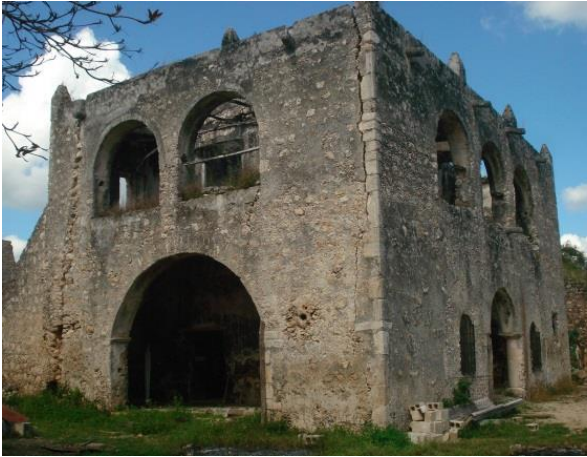
Foto 55. Camarín, fachada sur

En el camarín se observan varias grietas en los muros, estas probablemente son causadas por la falta de cubiertas, las cuales actúan como un elemento de amarre entre toda la estructura y ante la ausencia de estas los muros empiezan a abrirse.

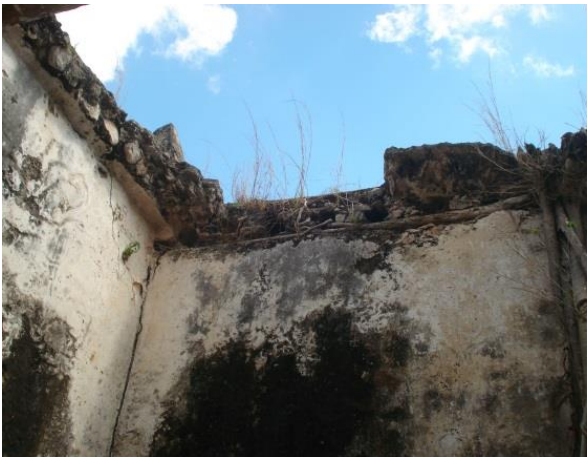
Foto 57. Fisura en la planta alta del camarín

En el camarín, también se observan fisuras en los muros.

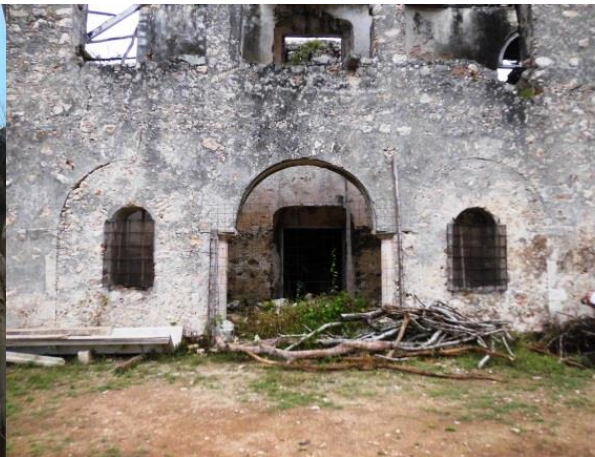
Foto 58. Fisuras en la fachada oriente del camarín

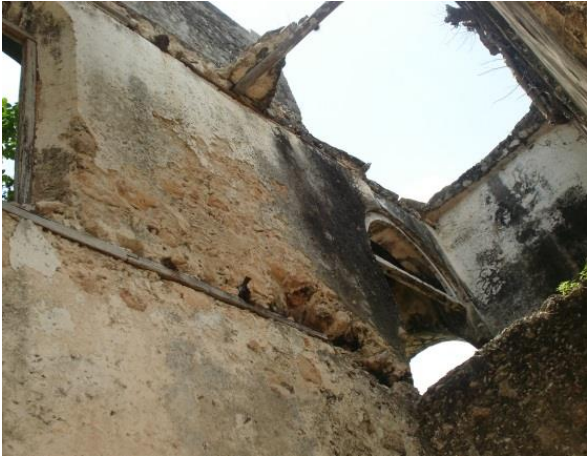
Foto 59. Camarín, colapso de losas y entrepisos

En el área del camarín se reconstruirán las losas y entrepisos, de los cuales se encuentran todas las evidencias físicas de como eran, por lo que se recuperará el sistema tradicional de bahpec sobre vigería de madera y rollizos.

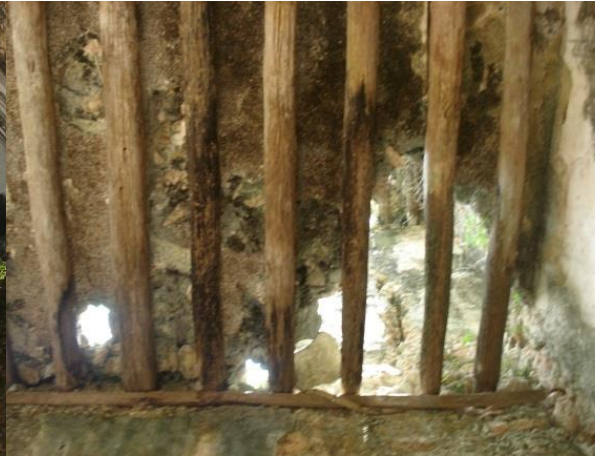
Foto 60. Camarín, colapso de una sección del entrepiso

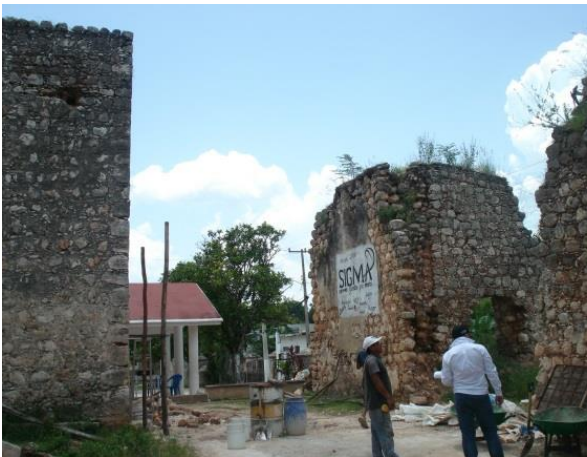
Foto 61. Colapso de muros y cubiertas en los anexos

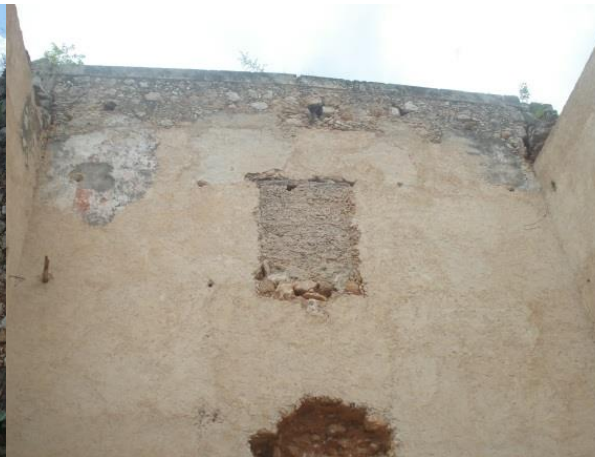
Foto 62. Colapso de cubierta del presbiterio original

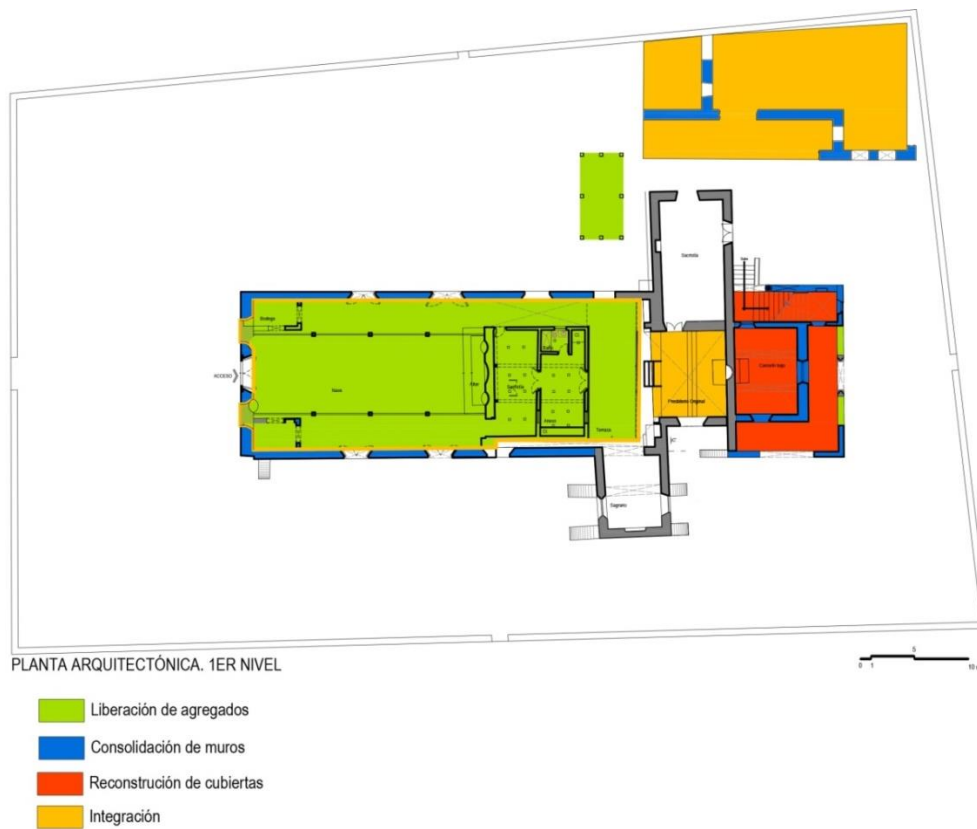
Plano 20. Intervenciones generales

En el plano 20, se indican las áreas donde se realizarán las intervenciones de acuerdo a los criterios de intervención anteriormente expuestos

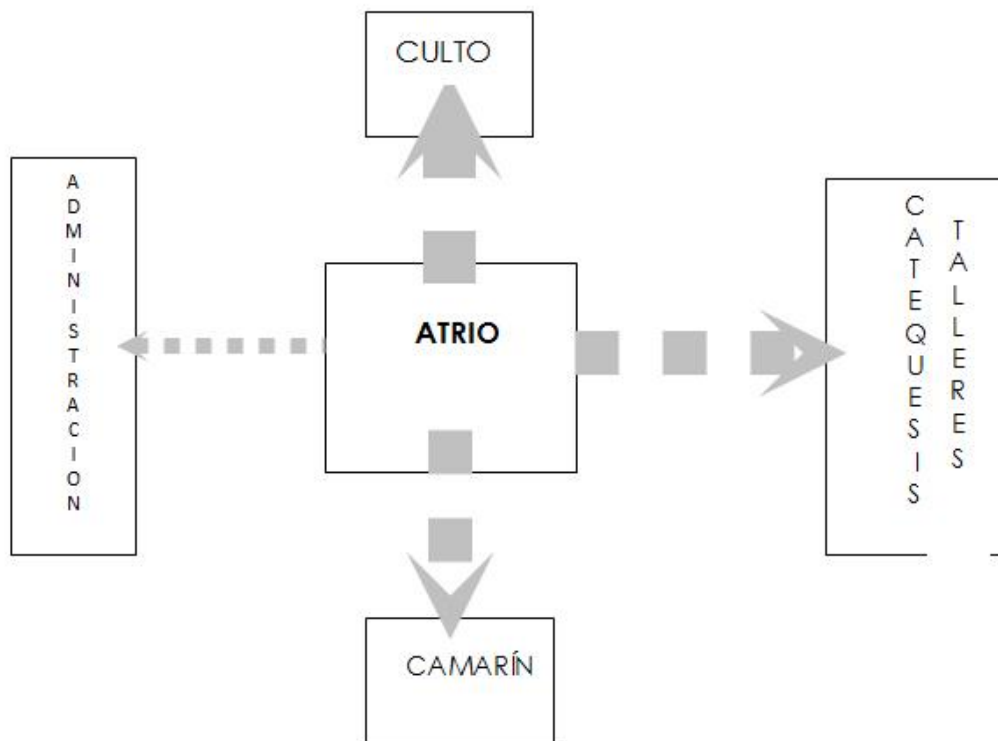
Figura 2. Diagrama de funcionamiento

El atrio es un espacio es un punto de reunión que sirve de conexión con las diferentes áreas del conjunto, estas conexiones son por el exterior. La nave (área de culto) tiene comunicación directa con la sacristía y capilla.

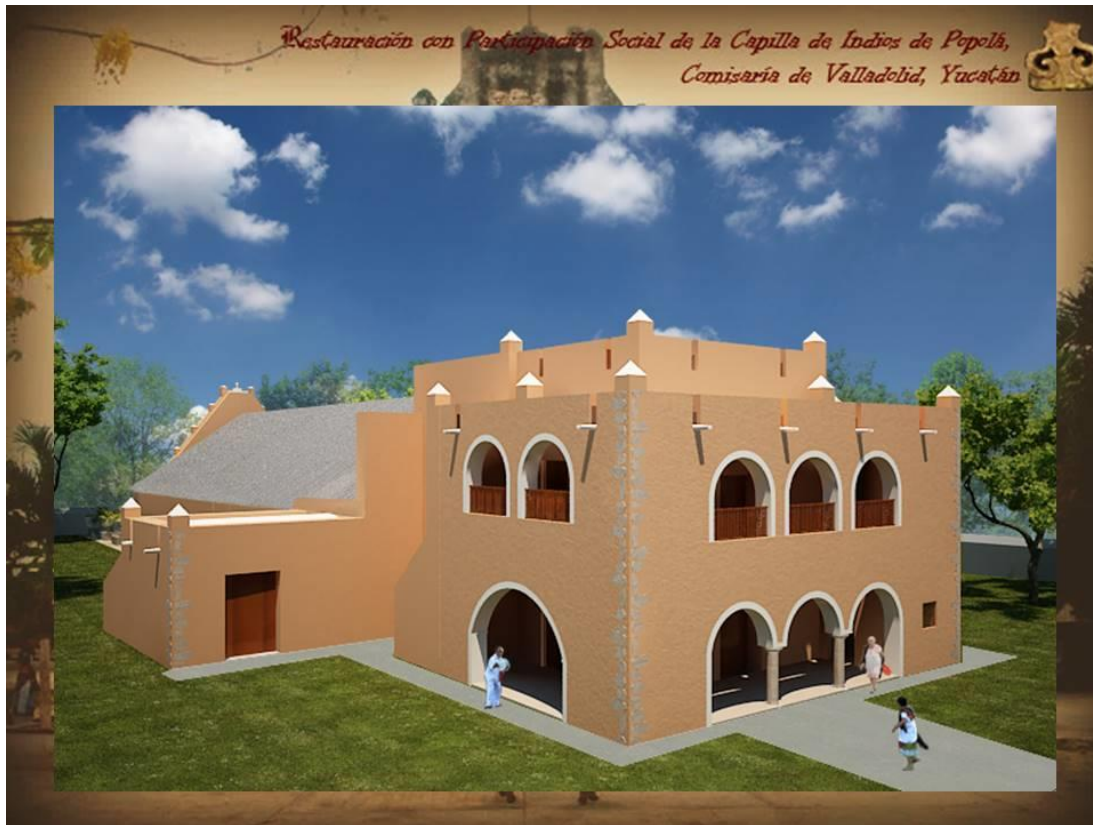
Perspectiva 1. Vista del conjunto, hacia el camarín desde el sector oriente

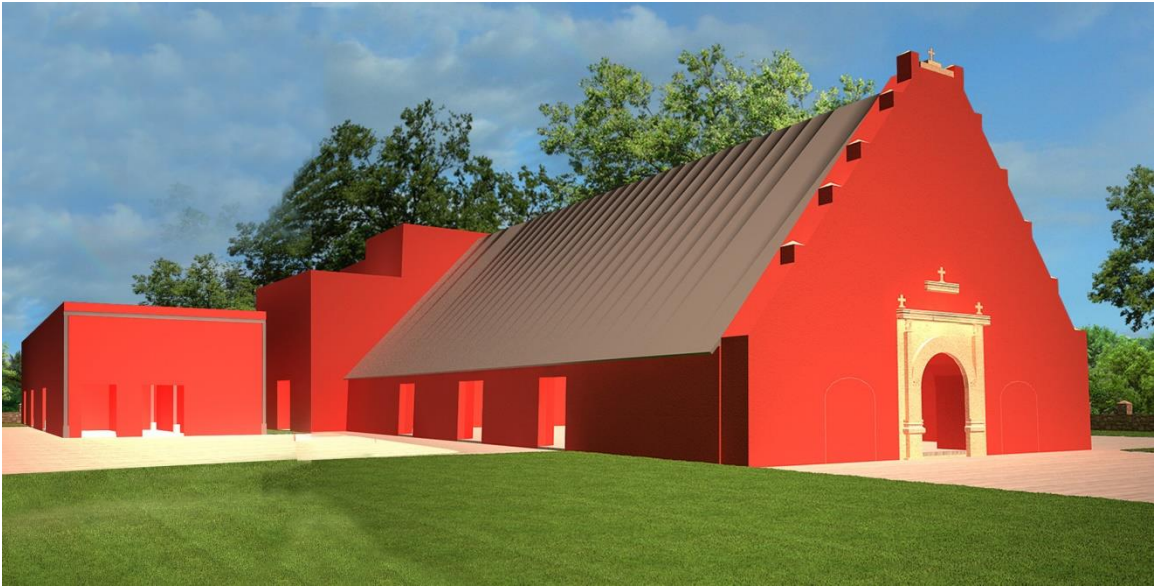
Perspectiva 4. Vista del conjunto, con otra propuesta de color, se observa la reconstrucción de cubierta y anexos.
