**REVITALIZACIÓN Y PROYECTO DE INTERVENCIÓN
EN PATRIMONIO ARQUITECTÓNICO MILITAR COLONIAL
PORTUARIO, “EL FUERTE DE SANTIAGO “SISAL YUCATÁN**

Trabajo Académico de Taller Terminal de la
Maestría en Conservación del patrimonio Arquitectónico
presentado por:

En la Facultad de Arquitectura de la
Universidad Autónoma de Yucatán

Mérida Yucatán, México
2018

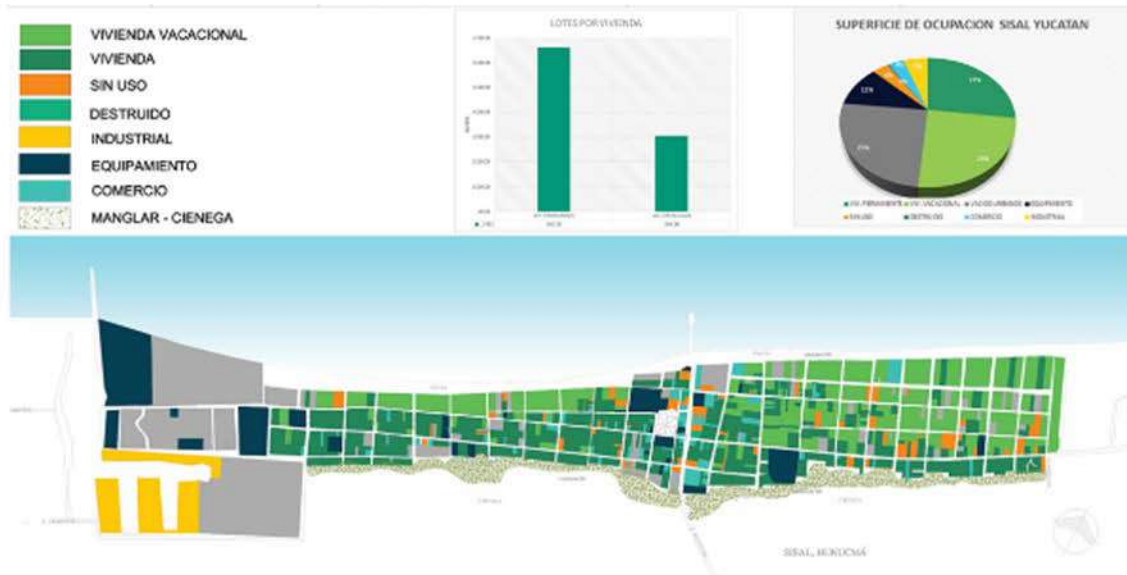
Ilustración 25 Plano Usos de Suelo. Fuente: Equipo Sisal 2017 Elaboración propia

se obtienen resultados basados en los metros cuadrados de ocupación, obteniendo que la localidad es ocupada por vivienda en un 50%, sin embargo el 24% de esta, poco menos de la mitad es de uso temporal, denominado así ya que su uso es prácticamente en temporada vacacional, ubicado en el oriente y cercano a la línea de playa, 27% es uso de vivienda permanente, viviendas ocupadas todo el año, y habitada principalmente por gente local, está localizada al sur de la localidad cercano a la Ciénega. Es notorio la ocupación de destino vacacional cercano a la línea de playa. (Equipo Sisal, 2017).

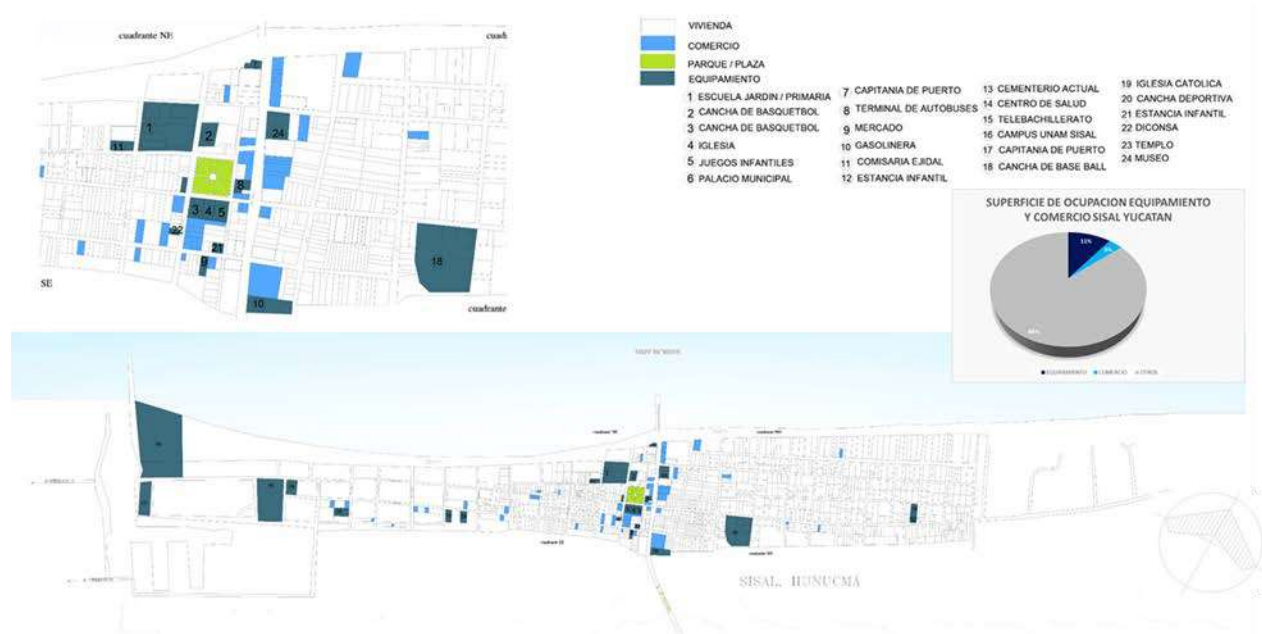
Ilustración 26 Equipamiento y comercio. Fuente. Equipo Sisal 2017. Elaboración propia.

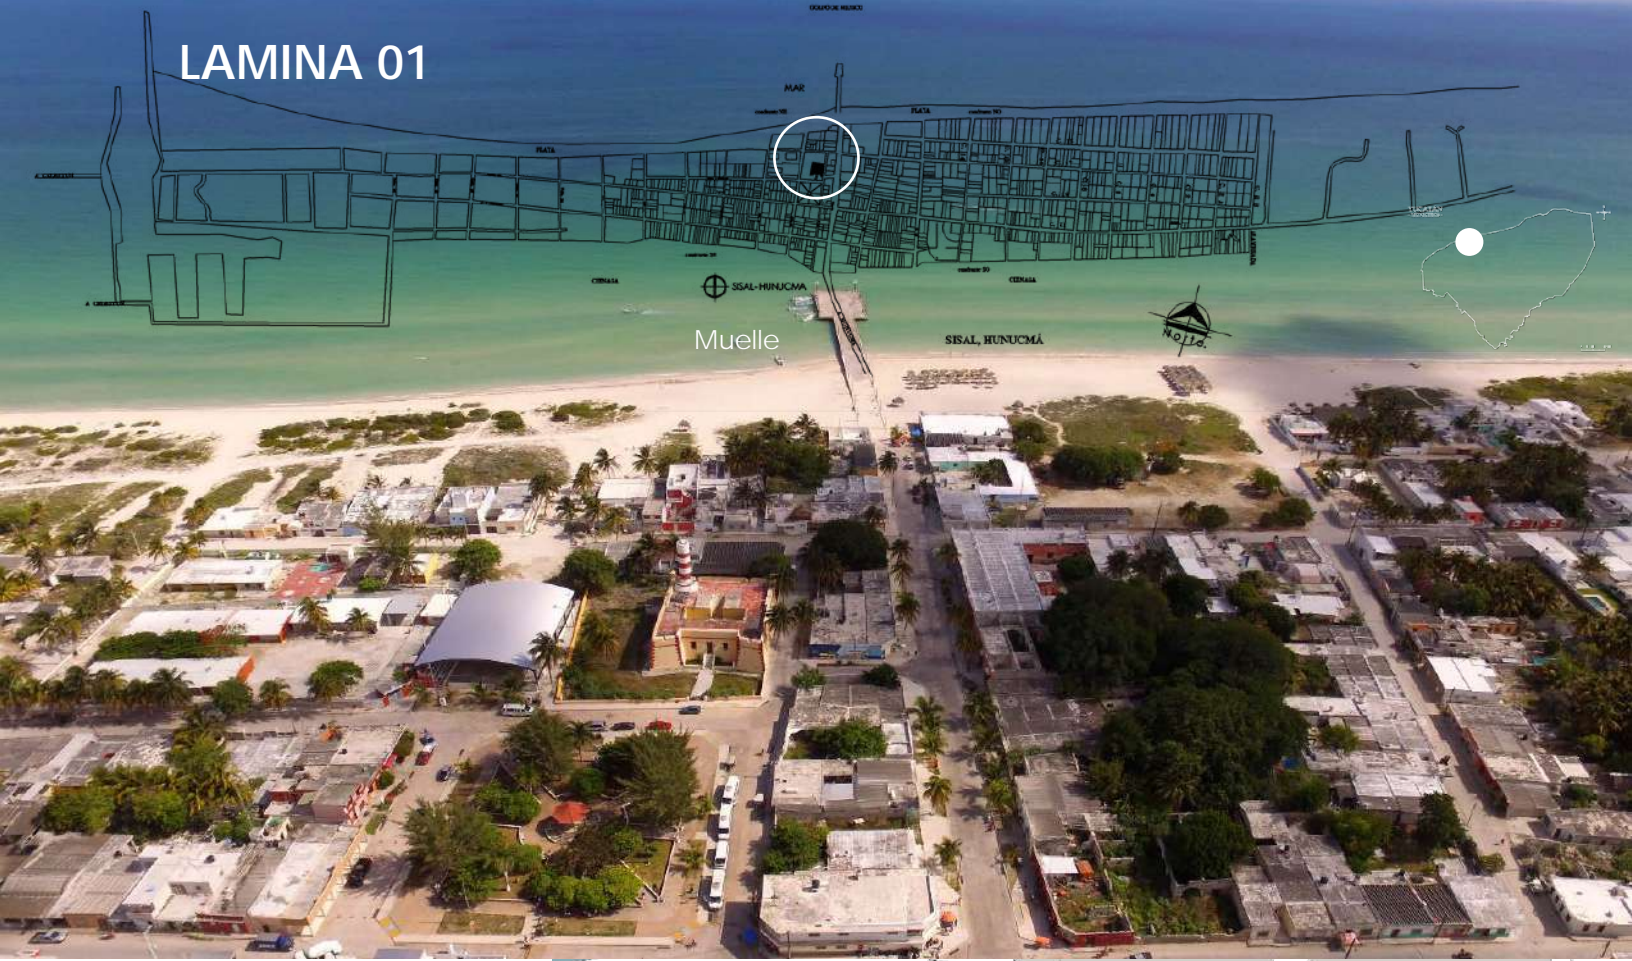
LAMINA 01

Zona Histórica
Presencia de Patrimonio
Edificado

Durante el desarrollo del trabajo se realizó la construcción de un domo a un costado de la edificación, ante la necesidad de actividades académicas y recreativas, (ver lamina 01).

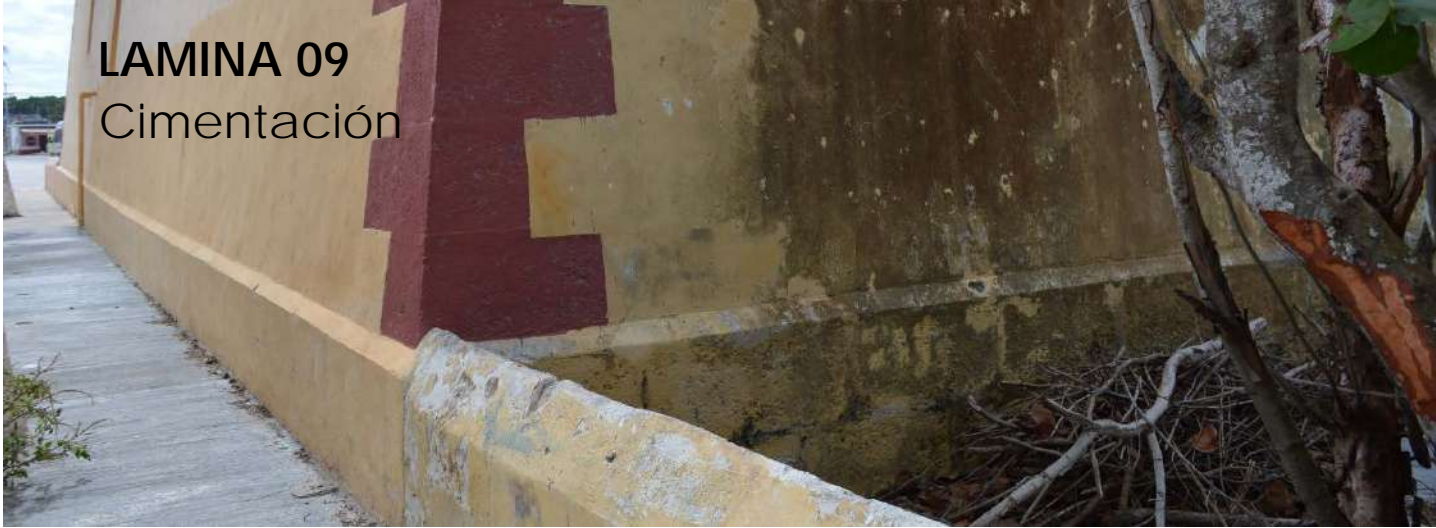
LAMINA 09

Cimentación

Mampostería Piedra
sillería Hilada
Cimentación corrida de
Mampostería de piedra
ordinaria

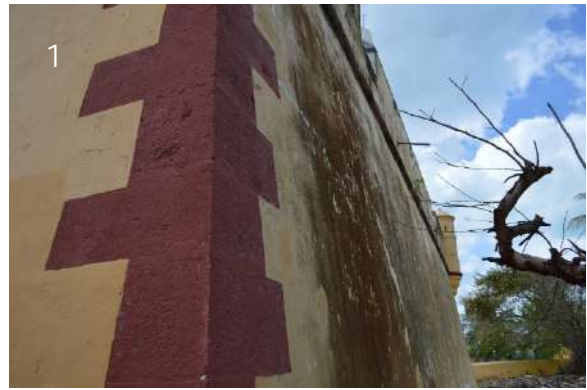
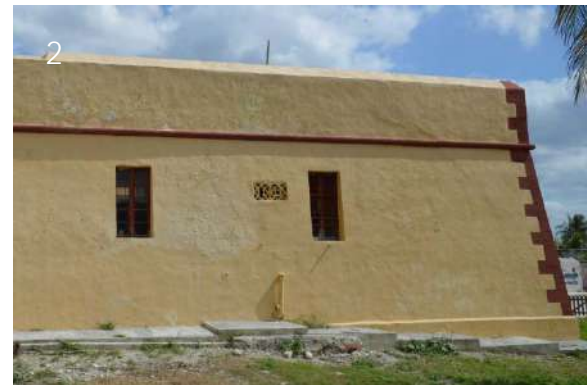
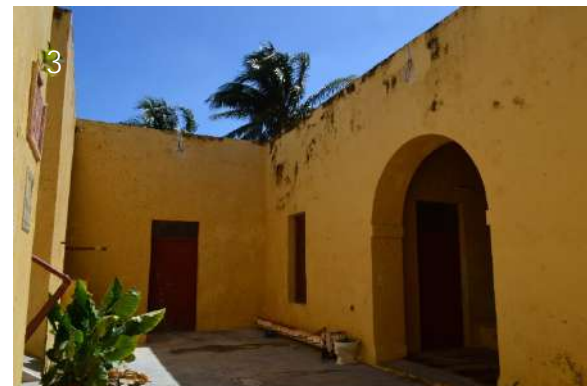
LAMINA 11

Se observan sillares en esquina, en las que se observa piedra labrada.

La edificación está recubierta con Acabado y pintura, lo que dificulta observar la composición de los muros.

Ilustración 34. Muros. 1. Fachada Norte, Sillares de esquina. 2. Fachada Oeste.3. Patio interior 4. Muros interiores. Fotografía Karla Gómez 2017

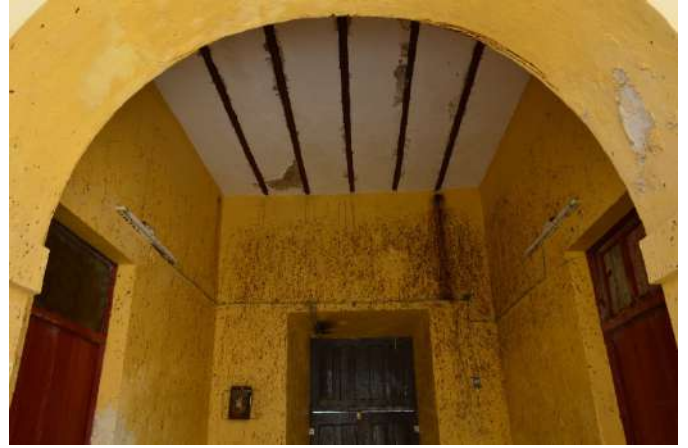
Arco

Ilustración 35 Fotografía interior espacio A. Fotografía Karla Gómez 2018

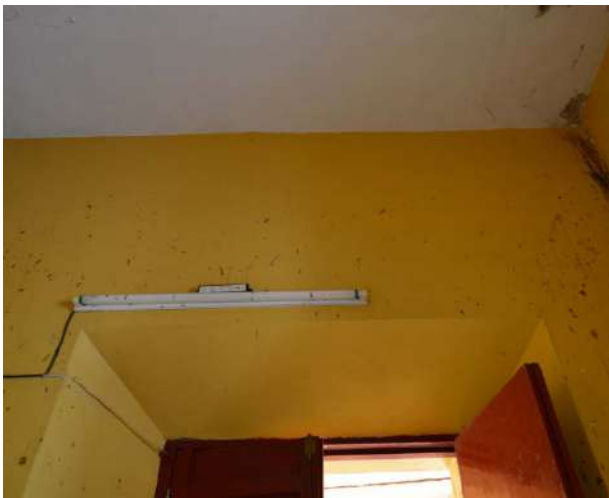
Dintel, Madera

Ilustración 36 Arco con piedra Aparejada. Fuente: Marisol Ordaz, Aspectos tecnológicos de la arquitectura virreinal de Yucatán

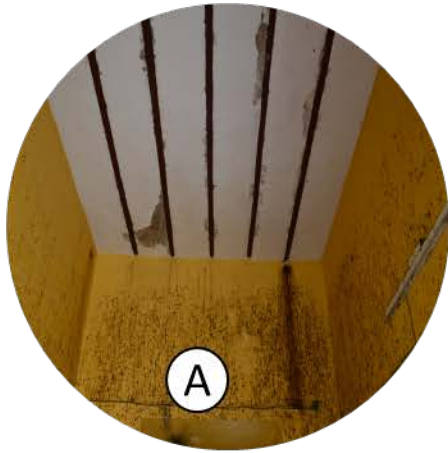
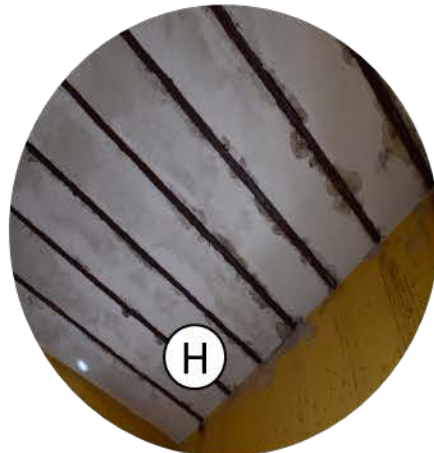
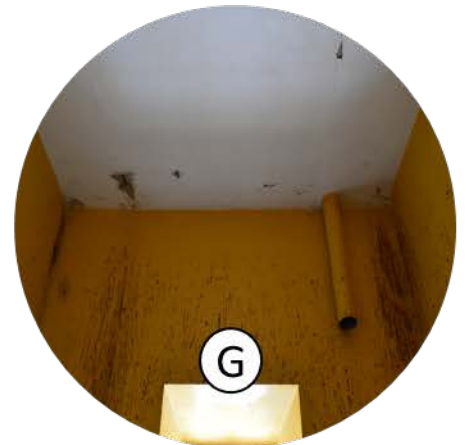
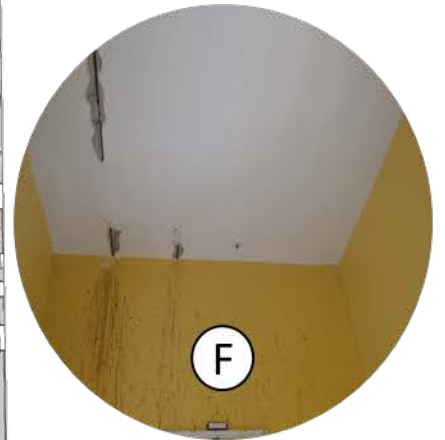
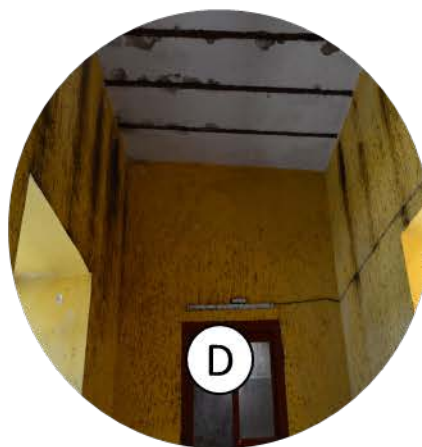
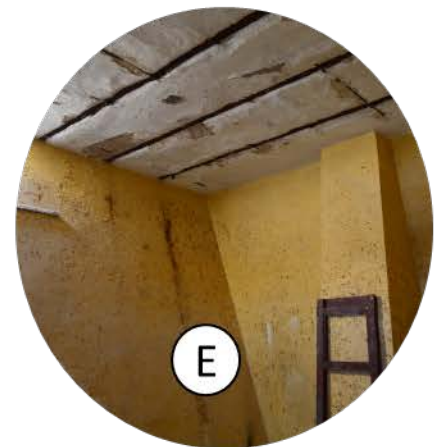
LAMINA 13

Cubiertas

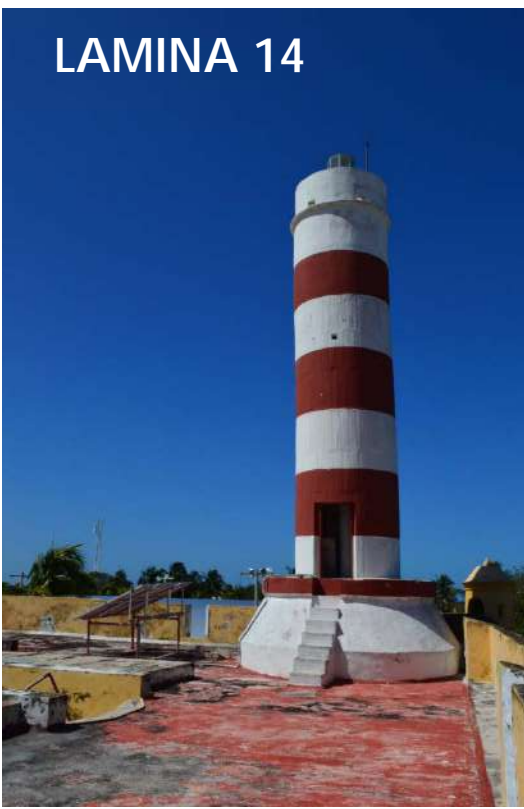
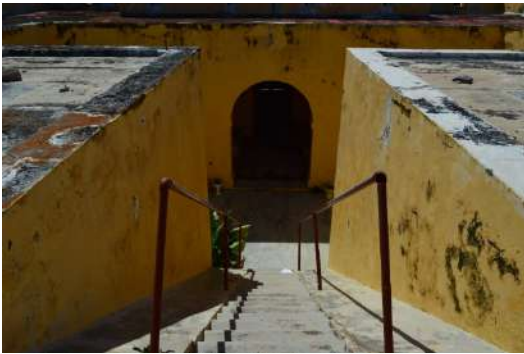
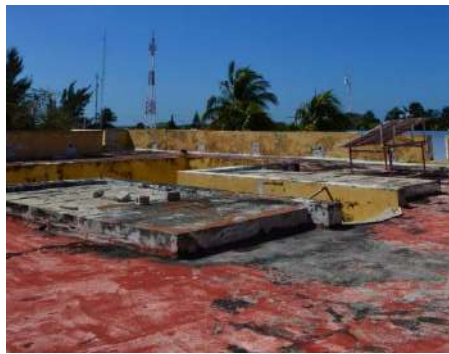
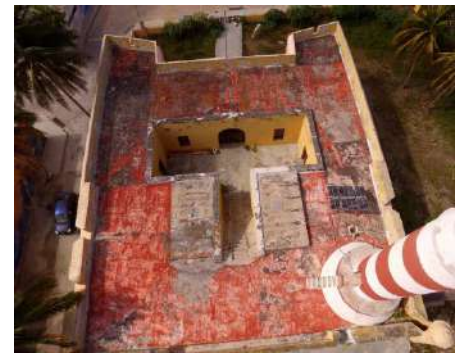
LAMINA 14

Plataforma superior / Adarve

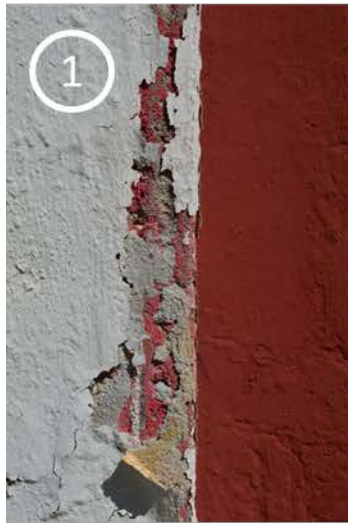
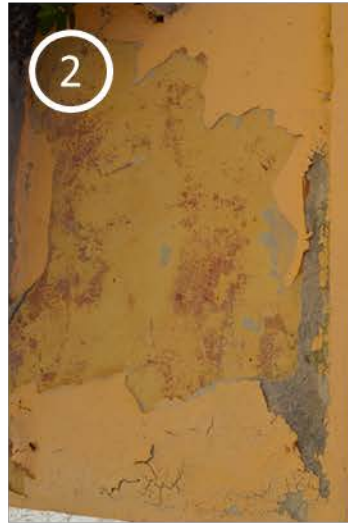
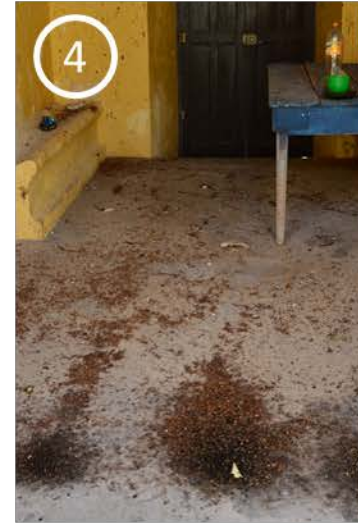
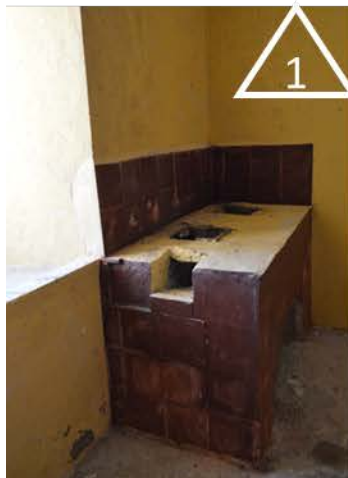
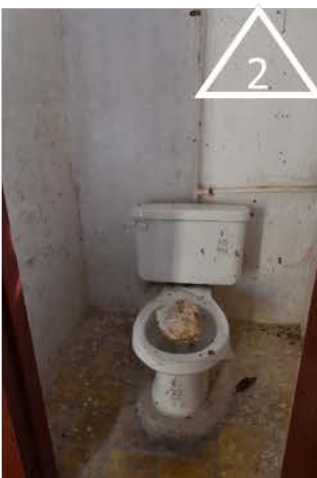
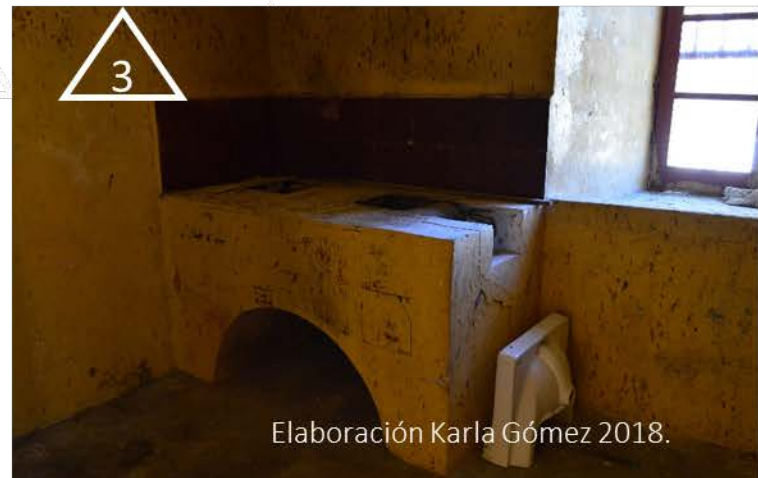
LAMINA 15

Acabados , pisos y recubrimientos

Acabado estucado a base de cemento y cal, y diversas capas de pintura en Muros interiores y exteriores

Pisos de firme concreto. Espesor variable. Ver niveles en plano levantamiento arquitectónico

Pisos de cerámico en baños, y en recubrimiento cerámico en hornos de concreto en cocina

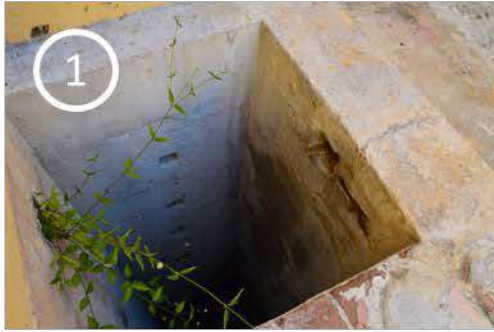
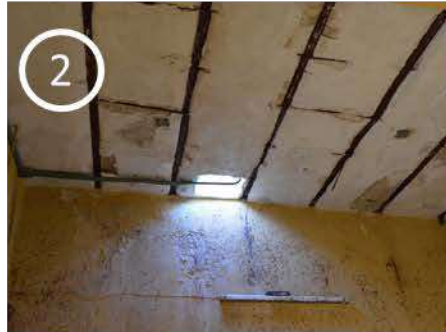
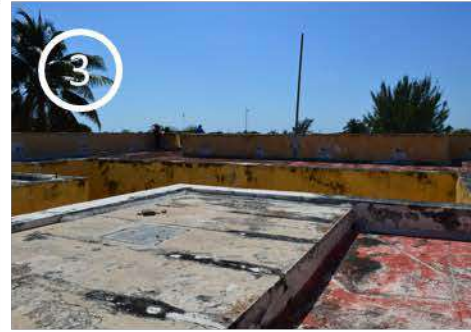
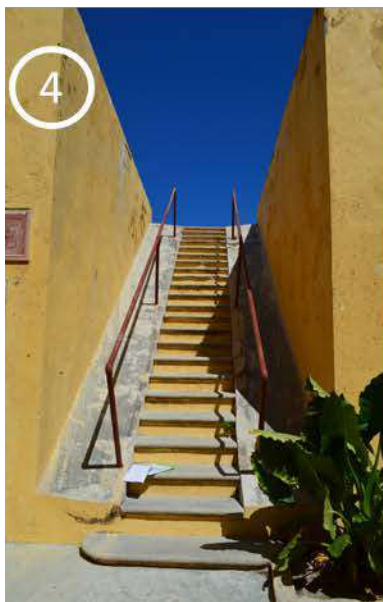
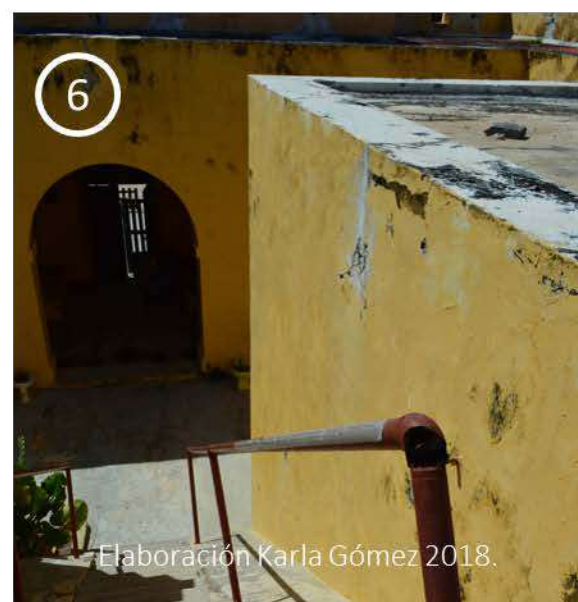
LAMINA 16

Otros Elementos

1. Pozo
2. Tragaluz
3. Cisternas De Concreto
4. Escalera Caracol De Concreto En Faro
5. Escaleras Patio Central
6. Ausencia De Gárgolas

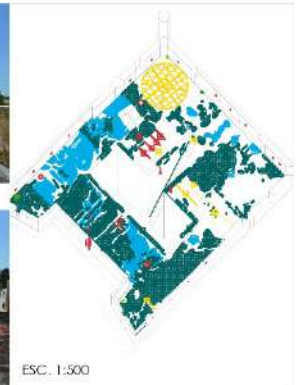
En general este elemento causa un hundimiento, sobre la plataforma, identificado a través de las mediciones realizadas manualmente de los niveles en azotea, y por fotogrametría.

Causa. El elemento provoca una carga vertical sobre la plataforma y hundimiento.

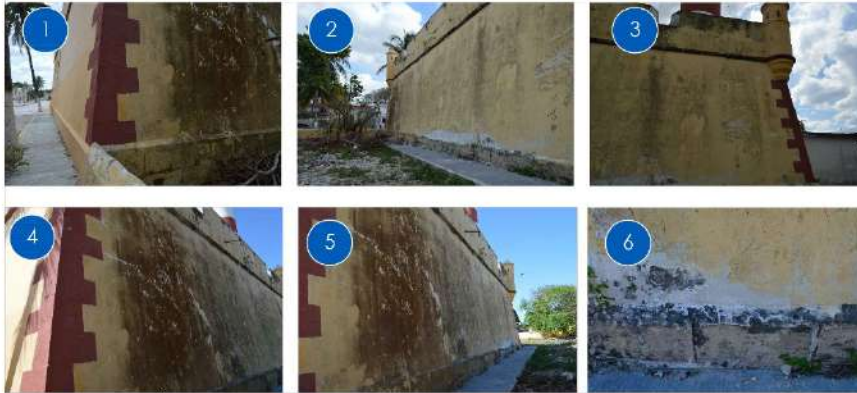
DETERIOROS FACHADA NORTE

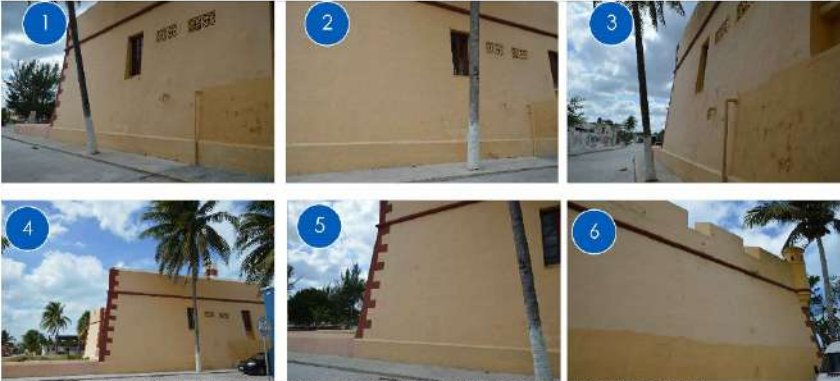
LAMINA 23

DETERIOROS FACHADA ESTE			CLAVE: FADE003
Elemento afectado:	FACHADA ESTE	Plano:	D002
Material:		Fecha:	Junio 2018
Tipo de Lesion:	alteraciones, abertura de vanos, vegetación , eflorcencias		
Observaciones	<p>En esta fachada se observan agregados como instalaciones sanitarias, y presencia de vanos, ventilación para baños en el interior. Presencia de eflorcencias, y plantas.</p> <p>Causantes: intervención humana en la abertura de vanos para ventilación e instalación sanitaria, que actualmente se encuentra en malas condiciones.</p>

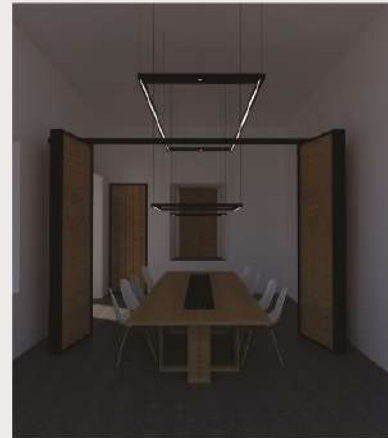
ILUMINACIÓN MODULAR

Iluminación modulada a través de luminarias dirigibles colocadas en estructuras voladas con la intención de causar el menor impacto posible en las losas.
