**UNIVERSIDAD AUTÓNOMA DE YUCATÁN
FACULTAD DE ARQUITECTURA**

**El Patrimonio Arquitectónico Civil en la región Oriente de
Yucatán. Propuesta de rehabilitación del Mercado de Artesanías
de Valladolid.**

En opción al grado de Maestro en
Conservación del Patrimonio Arquitectónico

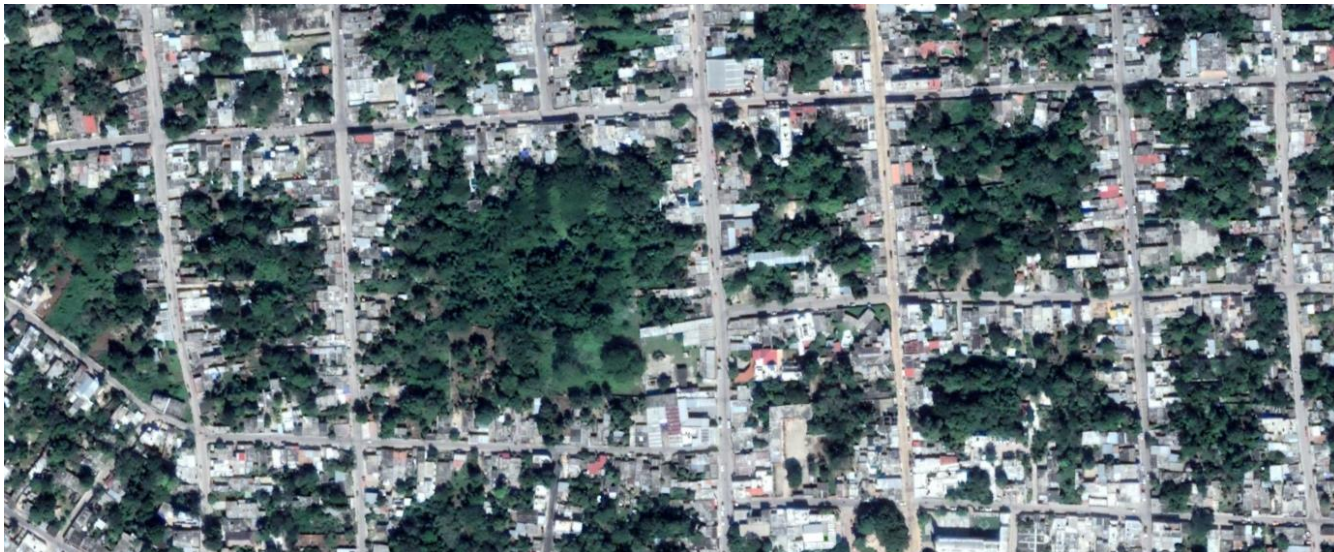
5 Valladolid. Interiores de manzana vacíos. Fuente: Google Earth Pro

En términos generales, para la descripción de esta región en su área urbanizada, se pueden identificar dos grandes tipos de vacíos urbanos o subutilizados. El de predios baldíos en colonias usualmente populares en proceso de consolidación y los vacíos que quedan en los corazones de manzana como espacios subutilizados que hacen que los coeficientes de ocupación y uso sean bajos y de alguna manera las densidades poblacionales brutas también. En el primero de los casos, estos espacios desocupados o parcialmente desocupados constituyen una bolsa de suelo intraurbano aprovechable en favor de continuar expandiendo las áreas urbanas hacia la periferia.

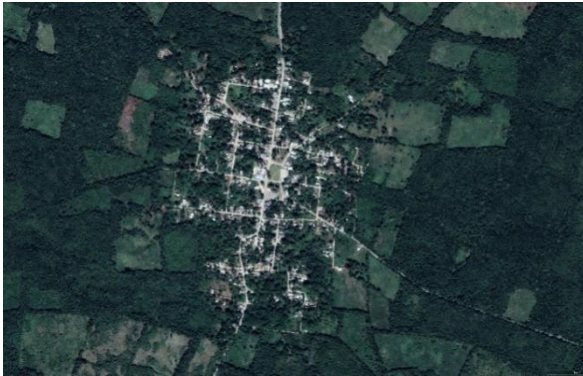
6Dzitnup. Tipo reticular y seminucleado

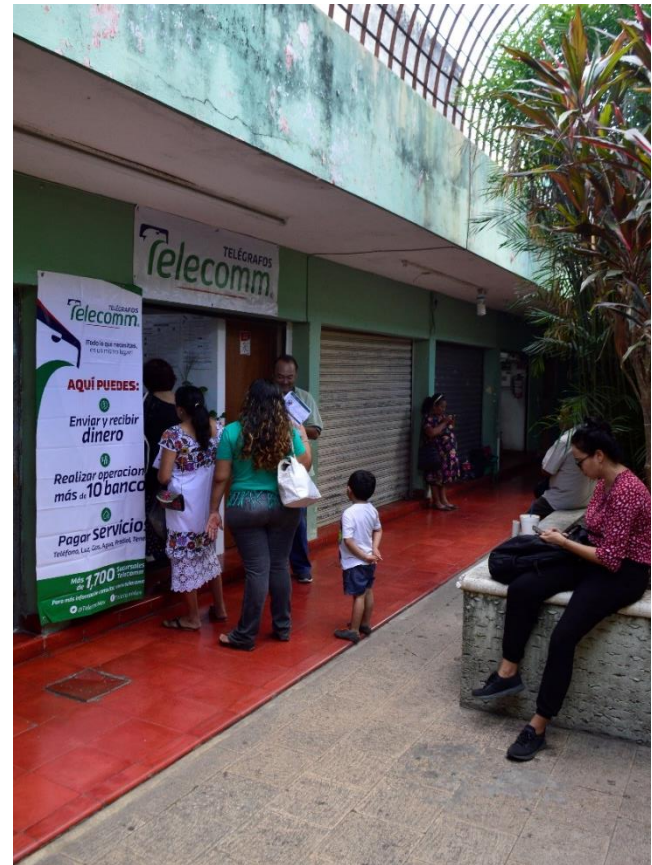
Figura 10 Local en interior de la edificación. Servicio Telecomm. Fuente: Autor

Por último, un nuevo servicio de telecomunicaciones fue agregado en enero del 2020 en el interior del mercado (Figura 4). Este negocio brinda la posibilidad a los ciudadanos de enviar y recibir dinero, realizar operaciones bancarias y pagar los servicios básicos del hogar. Como nuevo inquilino, este servicio se pudiera apreciar como un agente externo, o sea, ajeno y discrepante al uso actual de la edificación, pero también se pudiera considerar factible para la atracción de múltiples usuarios y aprovechar dicha estrategia para complementar el programa arquitectónico en esta propuesta de rehabilitación.

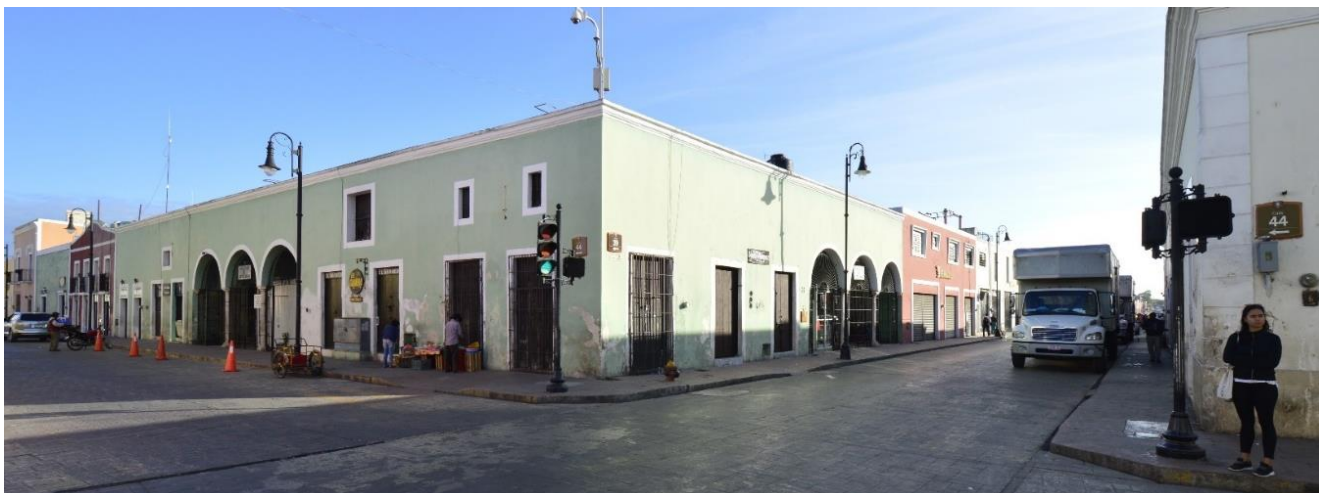
Figura 1: Mercado de Artesanías de Valladolid, 2018

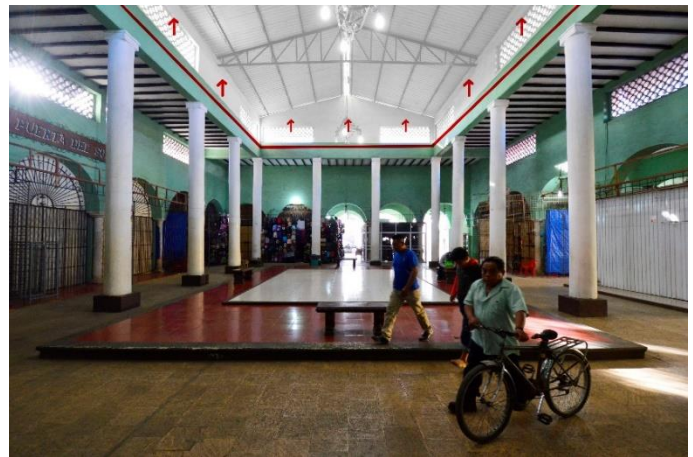
Gráfico 2 Esquema en alzado y planta.
Reforma de techumbre.

- Cumpliendo con lo estipulado por el Artículo 176, acápite V, inciso C de las Regulaciones Constructivas de Valladolid, se prevé elevar la cubierta ligera rediseñando su estructura. Para hacer muestra de una nueva dimensión y proporción en el espacio que contemple la esbeltez de las columnas e intercolumnio de este sistema porticado (Gráfico 2.). La techumbre estará soportada de igual manera por perfiles metálicos laminados, pero con una nueva cercha y láminas de recubrimiento. Mientras que la fenestración abarcará todo el perímetro se construirá con perfiles metálicos y vidrio traslúcido de modo que permia el paso de la luz y el viento en todas las direcciones.

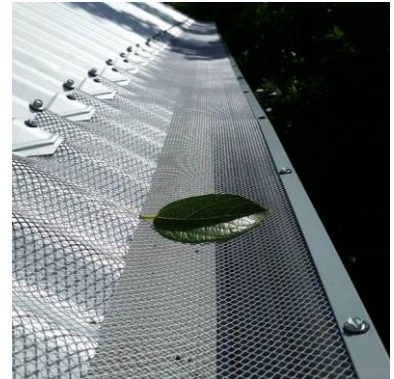
- Canalización de las aguas pluviales en cubierta inclinada. Para el drenaje de la lluvia que cae sobre las cubiertas inclinadas se propone utilizar canales de desagüe con mallas metálicas en función de filtro para desechos sólidos. Para el bajante se instalarán tuberías de PVC $\phi 10\text{cm}$ adosadas a los muros y ensambladas con pegamento (cemento PVC) que conducirán las aguas hacia un depósito soterrado para posterior regado de las plantas. Al igual se propone recolectar el agua drenada por los equipos de clima hacia el mismo depósito.

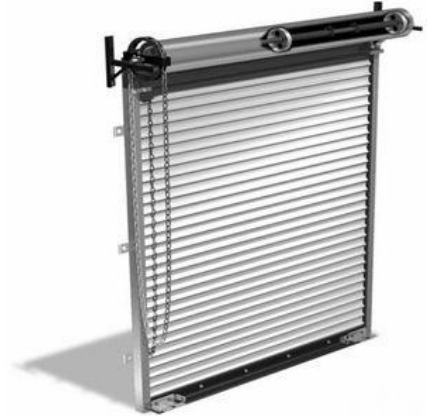
- Cierres de protección de los locales en interior.
Los talleres de producción artesanal, los puestos gastronómicos (que incluye el restaurante y local de bebidas) se cerrarán al terminar la jornada mediante una cortina enrollable metálica. Dicha cortina estará compuesta por una malla ahuecada que permita al aire viciado ser liberado durante la noche, logrando así la renovación de su ventilación de modo natural. Para ello será necesario dejar abiertas las puertas vidrio anteriormente mencionadas.

ESQUEMA 4. - CORTINA METÁLICA ENROLLABLE

SISTEMA DE CIERRE PARA SEGURIDAD DE LOS LOCALES

LOS LOCALES ESTARÁN CERRADOS HERMÉTICAMENTE CON VENTILACIÓN MECÁNICA DURANTE EL DÍA, UNA VEZ QUE TERMINE LA JORNADA QUEDARÁN CERRADOS CON LA CORTINA ENROLLABLE PERMITIENDO SU REVENTILACIÓN A TRAVÉS DE UNA MALLA PERMEABLE.

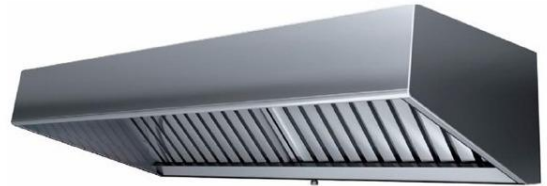
- Extracción del calor y gases generados en áreas de cocción.
Será indicado colocar campanas para la extracción de humos en las zonas de elaboración de alimentos. Para ello, se ha de instalar además conductos de acero inoxidable que permitan conducir los gases hacia el exterior mediante un pase en cubierta (40x40cm) donde estarán colocadas las manejadoras. Para el emplazamiento de estos equipos, en la superficie de cubierta se conformará una base de concreto de 10cm de peralto.

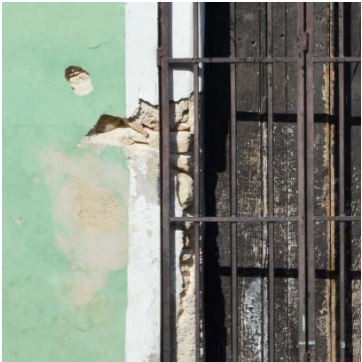
TÉCNICA DE INTERVENCIÓN		CÓDIGO: 11-A8-ES2	
ENTRAÑADO DE MURO		DATOS GENERALES	
DETERIORO: 11 DESPRENDIMIENTO

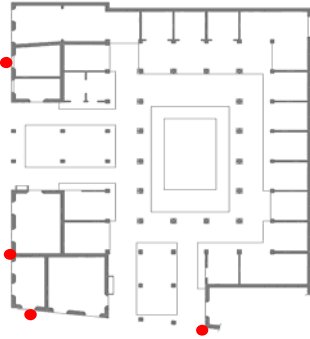
TÉCNICA DE INTERVENCIÓN		CÓDIGO: 43-C1-AC6	
<p align="center">INYECCIÓN DE GRIETAS Y FISURAS</p>		<p align="center">DATOS GENERALES</p>	
<p>DETERIORO:</p> <p>43 GRIETAS Y FISURAS</p>	<p align="center">LOCALIZACIÓN</p>

<p>PROCEDIMIENTO DE EJECUCIÓN</p> <p>SE LIMPIA LA GRIETA CON AIRE POR MEDIO DE COMPRESORA. UNA VEZ LIMPIADA SE SELLA LA GRIETA POR EL LADO MENOS DAÑADO CON MORTERO CAL- POLVO 1:3. EN EL CASO DE GRIETAS FINAS SE PUEDE UTILIZAR RESINAS DE POCA VISCOSIDAD, FLUIDAS O TIXOTRÓPICAS, APLICADAS CON JERINGAS VETERINARIAS. SE INYECTA LA MEZCLA EN LAS PARTES DONDE LA GRIETAS SEA GRANDE, PARA ESTO SE SELLA O RESANA LA GRIETA CON MORTERO DE CAL Y POLVO DE PIEDRA EN RELACION 1:3, DEJANDO INTRODUCIDOS FRAGMENTOS DE MANGUERA EQUIDISTANTES, PARA QUE POR ELLOS SE REALICE LA INYECCIÓN. LA MEZCLA SE PUEDE INYECTAR DE ABAJO HACIA ARRIBA CON AYUDA DE BOQUILLAS, O USAR INYECCIÓN POR GRAVEDAD COLOCANDO LA MEZCLA SOBRE LOS ANDAMIOS AL UTILIZAR MANGUERAS. POR ÚLTIMO SE CORTAN LAS MANGUERAS Y SE REALIZA EN JUTEO FINAL.</p>		<p>HERRAMIENTAS</p> <p>BOQUILLA / JERINGA MANGUERA BOMBA DE MANO</p>	<p>EQUIPO</p> <p>BOTAS CASCO CUBREBOCA GUANTES GOOGLES ANDAMIOS</p>

Otras son las fisuras ocasionadas por la utilización de morteros de cemento evidenciando la incompatibilidad del material con la estructura del mampuesto. Ello se ha de notar en los tapes de ranuras para canalización de instalaciones y colocación de los contadores eléctricos en las fachadas. Existen grietas de 1cm en su máximo de apertura ubicadas en dinteles de vanos en los muros de fachada.

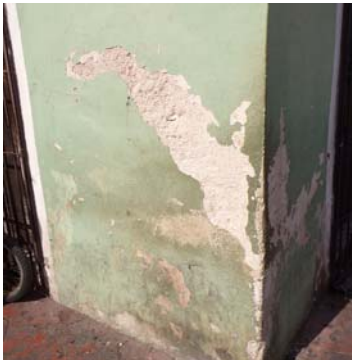
TÉCNICA DE INTERVENCIÓN		CÓDIGO: 1-C-AC6	
RESTITUCIÓN DE APLANADO EN MURO			
DETERIORO: 12-13-14 PÉRDIDA DE MATERIA	LOCALIZACIÓN

AUTOR: Arq. Alejandro Manuel Leal del Ojo de la Cruz	
		TUTOR: Dr. Raúl E. Canto Cetina	
		ESPECIALISTA ASESOR: Mtro. C. Fernando Garcés Fierros	
		OBRA: Mercado de Artesanías de Valladolid	
		DIRECCIÓN: Calle 44 esq. 39 s/n Col. Centro, Valladolid.	
		LOCALIDAD: Valladolid, Yucatán	FECHA: 02/07/20
CAUSA: C4-C5 CLIMÁTICAS - HUMEDADES	PARTIDA: AC6 ACABADO - APLANADO		
DESCRIPCIÓN APLICACIÓN Y REINTEGRACIÓN DE APLANADO A BASE DE CAL EN MUROS DE MAMPOSTERÍA, POR CAPAS HASTA ALCANZAR EL ESPESOR PROMEDIO CON MORTERO CAL, POLVO Y ADHESIVO POLIMÉRICO.		CONDICIONANTES HASTA UNA ALTURA DE 5.5M. PREVIA LIMPIEZA DE LA SUPERFICIE, LIBERAR ACABADOS SUELTOS.	
PROCEDIMIENTO DE EJECUCIÓN SE RETIRA EL POLVO RESIDUAL CON UNA BROCHA DE 5". SE LAVA AL ÁREA CON ABUNDANTE AGUA Y SE APLICA UNA SOLUCIÓN DE ADHESIVO POLIMÉRICO PARA MORTERO Y AGUA (1:5), ENTRE UN 17-20%, PARA QUE EL APLANADO TENGA MEJOR ADHERENCIA. SE COLOCAN LAS MAESTRAS PARA REVOCO (REVENTÓN) CON AYUDA DE PINCHOS METÁLICOS DE 5". ESTE REVOCO ES UNA MEZCLA DE CAL Y POLVO DE PIEDRA 1:6 Y SE APLICA UNA CAPA GRUESA DEJANDO SOLO UN PEQUEÑO NIVEL QUE SE COMPLETARÁ CON UNA CAPA DE ENLUCIDO FINO O MASILLA DE CAL Y POLVO DE PIEDRA (1:1) APLICADO CON CUCHARA DE ALBAÑIL, EN ACABADO IGUAL AL ORIGINAL. SE LIMPIA EL ÁREA DE TRABAJO.		HERRAMIENTAS BROCHA CUCHARA DE ALB. LLANA DE ALB. CUBETAS FLOTÍN DE MADERA PALA CUADRADA CORDELES	EQUIPO BOTAS CASCO CUBREBOCA GUANTES LENTES ANDAMIOS ARNÉS DE SEGURIDAD PROTECTOR DE ROPA

RESTRICCIONES N/A		MATERIALES CAL HIDRATADA, POLVO, AGUA, ADHESIVO POLIMÉRICO, CLAVOS DE 5" Y 2 1/2"	
OBSERVACIONES			
REFERENCIAS Manual de Ayuntamiento de Mérida.

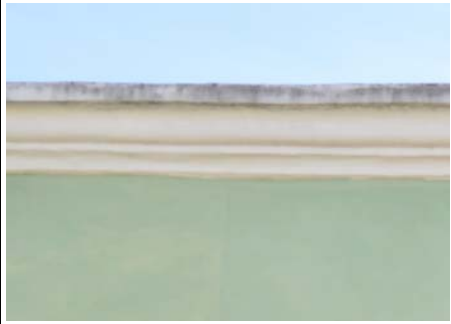
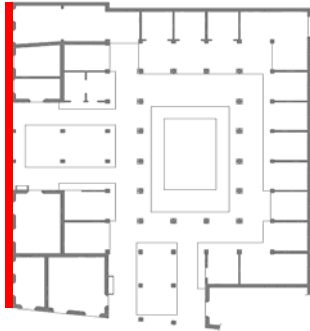
TÉCNICA DE INTERVENCIÓN		CÓDIGO: 24-B2-AC7	
ELIMINACIÓN DE COSTRA BIOLÓGICA			
DETERIORO: 24 COSTRA

CAUSA: B2 BIOLÓGICA - MOHO		PARTIDA: AC7 ACABADO - MOLDURA	
DESCRIPCIÓN LIMPIEZA DE MURO DE MAMPOSTERÍA PARA ELIMINAR COSTRAS BIOGÉNICAS MEIDIANTE APLICACIÓN DE PAPETAS CON SOLUCIÓN AB57		CONDICIONANTES ANTES DE REALIZAR LA APLICACIÓN DE PAPETAS SE DEBERÁ REMOVER / REBLANDECER LAS COSTRAS CON UN LAVADO MANUAL CON AGUA Y CEPILLO DE CELDAS BLANDAS O CON PRODUCTOS QUÍMICOS.	
PROCEDIMIENTO DE EJECUCIÓN LA PAPETA ESTARÁ COMPUESTA POR 50 GRAMOS DE UREA, 22CM3 DE GLICERINA. SEPOLITA O ATAPULGUITA LA NECESARIA PARA ADQUIRIR UNA CONSISTENCIA EN FORMA DE PASTA. SE APLICARÁ FORMANDO UNA CAPA DE 1-3MM DE GROSOR SOBRE LA SUPERFICIE HÚMEDA Y PREVIAMENTE LIMPIA CON CEPILLO Y AGUA, UNA VEZ SECA LA APLICACIÓN, SE RETIRARÁ LA COSTRA MEDIANTE UNA ESPONJA HÚMEDA O ESPÁTULA. FINALMENTE SE ENJUAGARÁ LA SUPERFICIE CON AGUA Y UN CEPILLO SUAVE.		HERRAMIENTAS ESPÁTULA ESPONJA CEPILLO DE CERDAS SUAVES TAMBOS BOTES	EQUIPO BÁSICO GUANTES GAFAS DE PROTECCIÓN

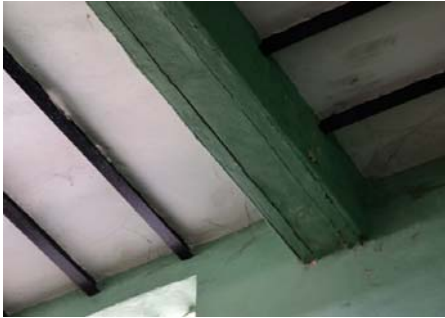
AUTOR: Arq. Alejandro Manuel Leal del Ojo de la Cruz	
		TUTOR: Dr. Raúl E. Canto Cetina	
		ESPECIALISTA ASESOR: Mtro. C. Fernando Garcés Fierros	
		OBRA: Mercado de Artesanías de Valladolid	
		DIRECCIÓN: Calle 44 esq. 39 s/n Col. Centro, Valladolid.	
CAUSA: F3 OXIDACIÓN		PARTIDA: ES6 ESTRUCTURA - PERFIL METÁLICO	
DESCRIPCIÓN APLICACIÓN DE ANTICORROSIVO PARA LA ESTABILIZACIÓN DE ELEMENTOS METÁLICOS.		CONDICIONANTES N/A	
PROCEDIMIENTO DE EJECUCIÓN LIMPIEZA DEL ELEMENTO CON LIJA DE AGUA, SE ESTABILIZA CON ÁCIDO TÁNICO DE 4 Y 6% EN ALCOHOL ETÍLICO. LA SOLUCIÓN SE APLICARÁ CON CEPILLO DE CERDA SUAVE. UNA VEZ SECA LA SUPERFICIE SE RASPARÁ EL ELEMENTO PARA LUEGO SER CALENTADO CON SOPLETE.		HERRAMIENTAS CEPILLO DE CERDA SUAVE	EQUIPO BÁSICO GUANTES LENTE DE PROTECCIÓN

RESTRICCIONES EL ÁCIDO PUEDE DAÑAR LA ROPA, ELEMENTOS DE MADERA, ETC. SE DEBERÁ REALIZAR LA OPERACIÓN EN ESPACIOS VENTILADOS		MATERIALES ÁCIDO TÁNICO Y AGUA DESTILADA	
OBSERVACIONES			
REFERENCIAS PRADO, Nuñez Ricardo, Procedimientos de restauración y materiales. Ed. Trillas, Reimpresión, 2007, México

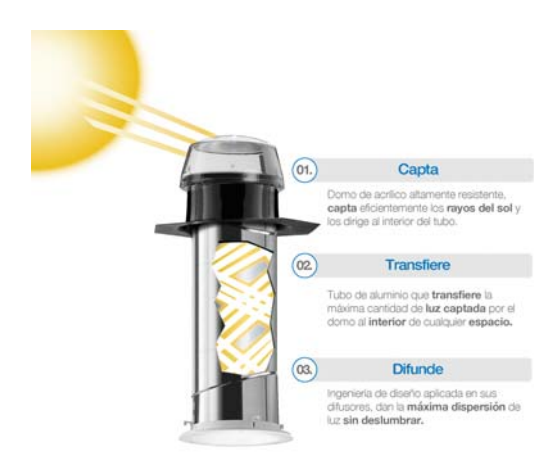
UBICACIÓN DE CLARABOYAS EN CUBIERTA

[TUBO SOLAR]

REFERENTE TECNOLÓGICO [PRINCIPIO DE FUNCIONAMIENTO]
