PROYECTO DE INTERVENCIÓN DE LA EX ESTACIÓN DE TRENES DE ACANCEH, YUCATÁN

Trabajo académico final del Taller de Proyectos Arquitectónicos que presenta:

MAESTRO EN CONSERVACIÓN DEL PATRIMONIO ARQUITECTÓNICO

Enero 2017

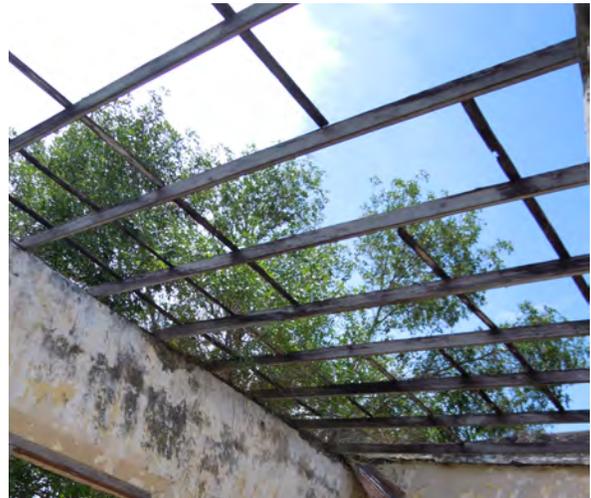
Imagen 30. Foto de Cubierta espacio BD23

Los materiales que se encuentran actualmente es la estructura de madera, ya que el elemento perdió la lámina. Entre los deterioros de la cubierta esta la ausencia o faltantes de los elementos, en lo que aun conserva se puede encontrar **humedad (hongos)**, que esta provocando que se quiebren las maderas. Esta lesión se sugiere es **humedad accidental**, ya que ante la perdida de la cubierta de lámina, las vigas de madera quedan expuestas a la intemperie, sin tener un tratamiento ni estar preparadas para esto, esto produce modificaciones en el material, al estar sometido a cambios de temperatura, lluvias, animales etc. Se agrieta y permite que los fenómenos ambientales afecten su estructura, porosidad etc.

La causa de estos deterioros es el **abandono**, falta de mantenimiento lo que ocasionó que pierda parte de su cubierta y que los elementos de la estructura de madera queden a la **intemperie**.

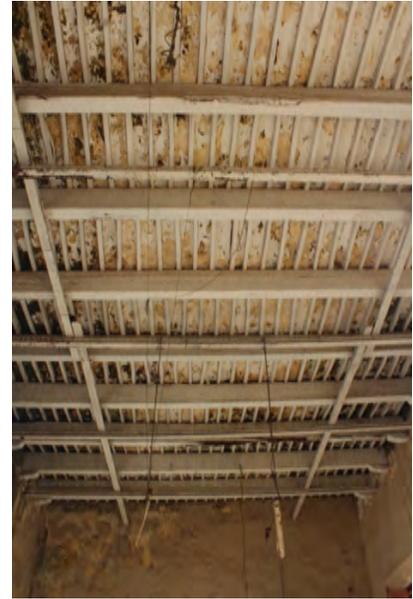
Imagen 35 Cubierta AD34, PGPL.

La cubierta de este es viguetillas sobre vigas y canes de madera con bajpek, se sugiere que presenta algunos **vencimientos de la estructura** de madera, porque cuenta con refuerzos metálicos tipo viga IPR. Los pandeos son lesiones mecánicas, que se producen como consecuencia de un esfuerzo de compresión que sobrepasa la capacidad de deformación del elemento. El bajpek, tiene **desprendimientos de acabado** (pintura) superficiales y mucha **humedad**, misma que puede estar afectando toda la estructura de madera.

Se sugiere que la causa principal de estas **humedades (hongos)**, es el abandono y falta de mantenimiento, el edificio tiene un árbol en la parte sur, su fronda es amplia y cubre parte del techo, la falta de mantenimiento, genera **basura y desechos del propio árbol y del medio ambiente**, mismos que se **acumulan, tapan desagües** etc, y con las lluvias se estanca, con el paso del tiempo abre el poro del acabado (caletero), se filtra y produce estas húmedades.

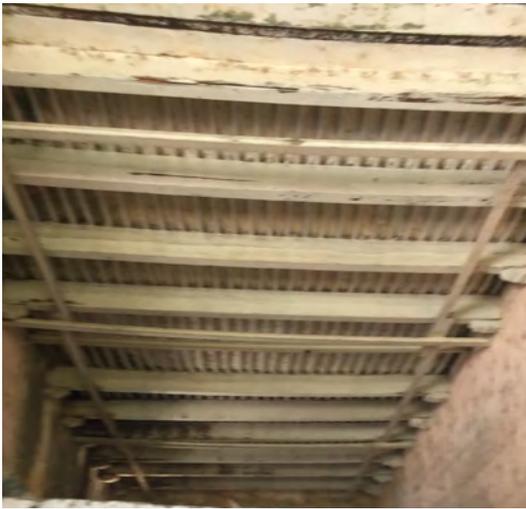
Imagen 40 y 41 . Tipos de cubierta en el espacio AD45 PGPL, 2016.

La cubierta de este espacio esta conformado por dos tipos, **bajpek sobre viguetillas y vigas de madera** y canes y bajpek con **viga tipo riel**.

El primer tipo, presenta las mismas lesiones que el espacio anterior (AD34), el tipo 2 es el que más deterioro presenta, el **bajpek** ya tiene desprendimientos, no solo de acabado si no del relleno, mucha humedad (hongos), disgregación de acabado y suciedad. Las vigas tipo riel se encuentran oxidadas, esto se puede atribuir a la falta de mantenimiento y a la humedad que presenta la losa de bajpek. La azotea tiene acumulación de agua y basura, misma que deteriora el acabado y propicia la filtración de humedad a la losa de bajpek.

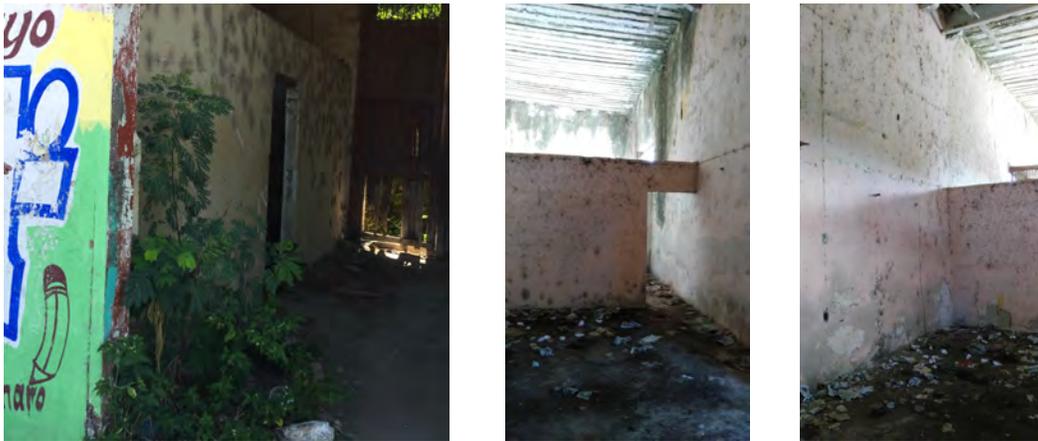
Imagen 43, 44 y 45. Pisos del espacio AD45, PGPL, 2016.

Al igual que en el primer espacio, los pisos son de concreto con acabado cepillado, el principal deterioro encontrado es suciedad, tanto la producida por el abandono del edificio y su falta de puertas que podría atribuírsele a la intemperie, como la de acciones humanas, se encuentran desechos de casas, heces fecales entre otros.

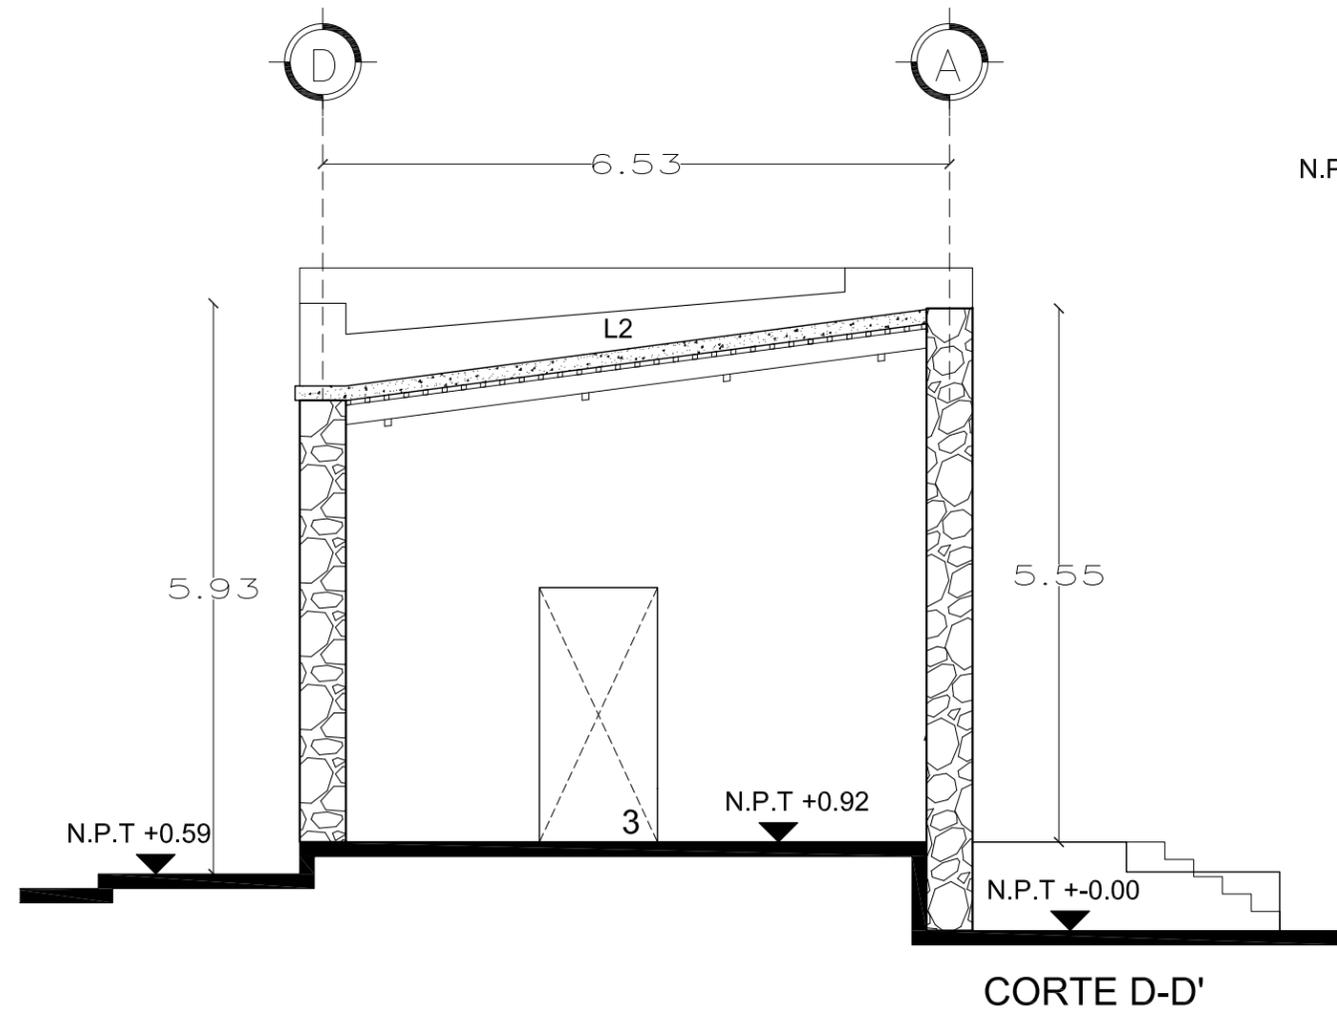
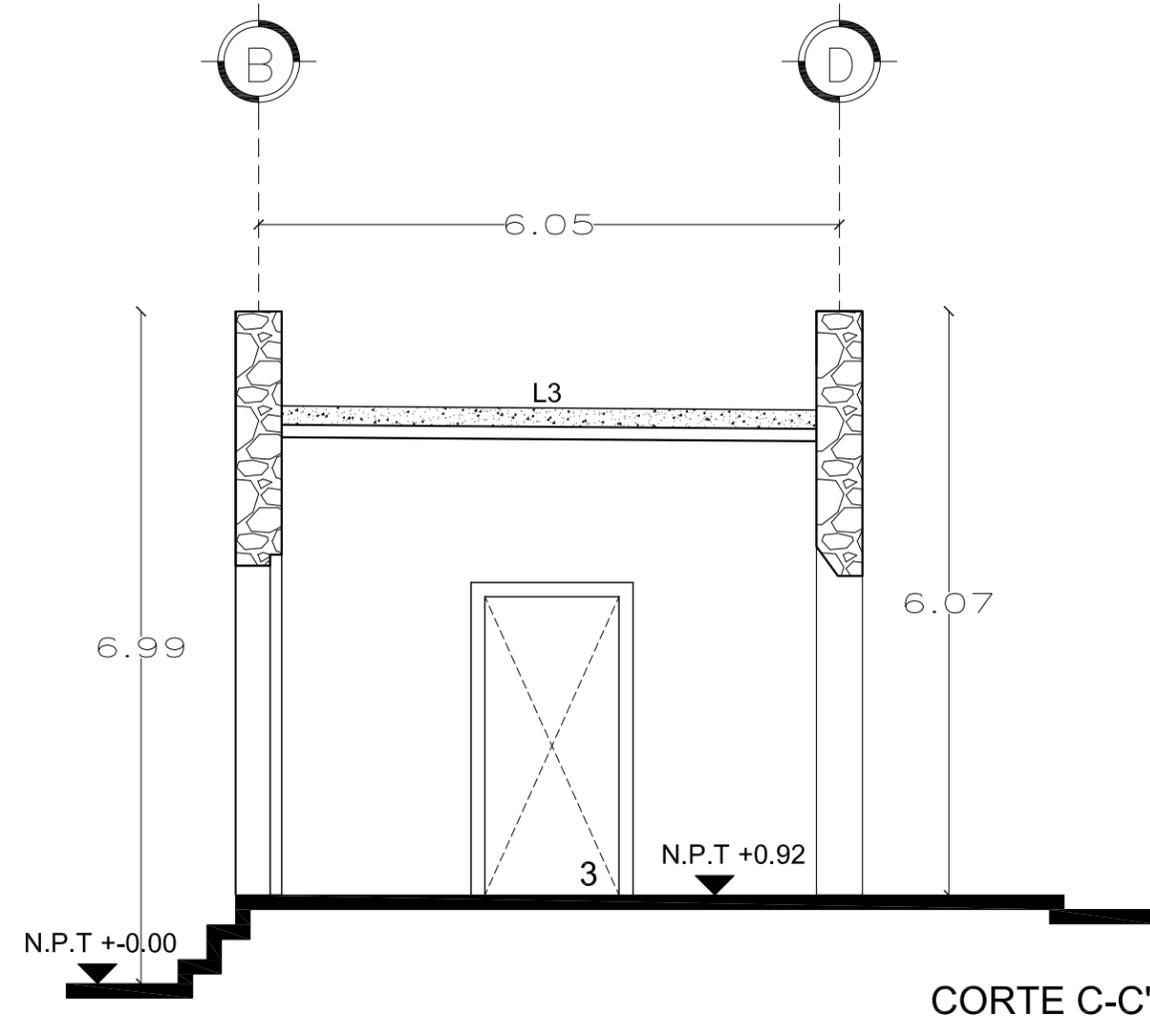
- 1 Perforaciones
(Huecos profundos o que dejan a la vista la estructura)
- 2 Carpintería en mal estado
- 3 Carpintería inexistente
- L1 Cubierta de viguetillas sobre vigas de madera
- L2 Cubierta de estructura metálica
- L3 Cubierta de viguetillas I
- A Volumen anexo

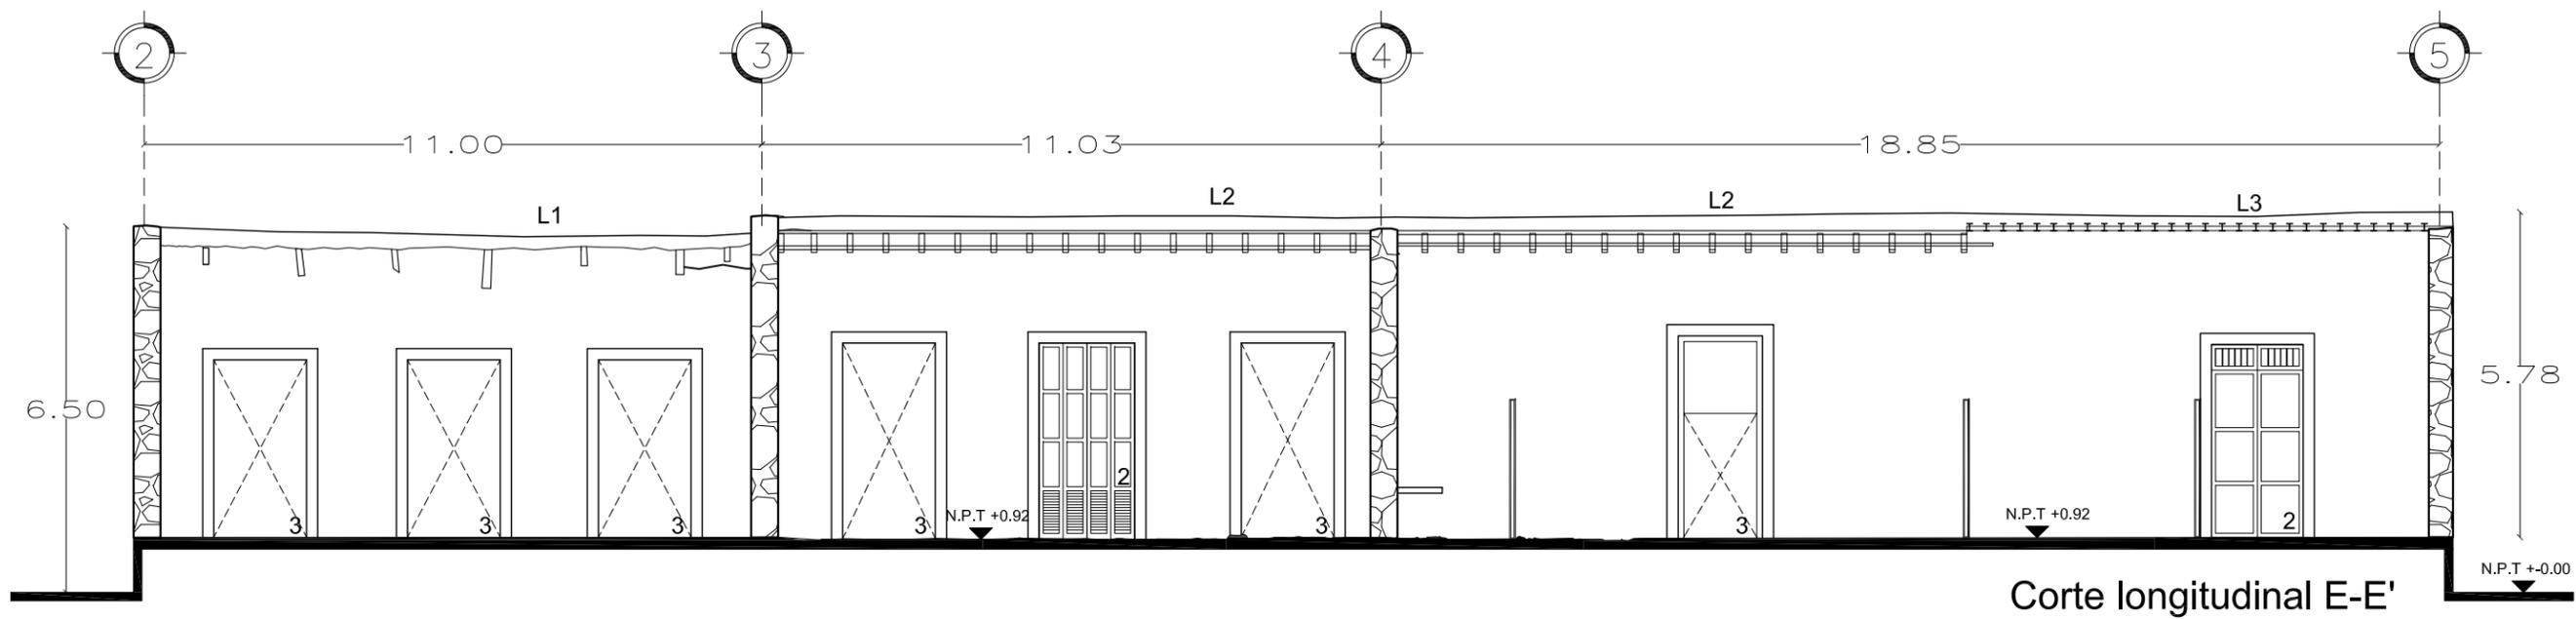
Corte longitudinal E-E'

- 1 Perforaciones (Huecos profundos o que dejan a la vista la estructura)
- 2 Carpintería en mal estado
- 3 Carpintería inexistente
- L1 Cubierta de viguetillas sobre vigas de madera
- L2 Cubierta de estructura metálica
- L3 Cubierta de viguetillas I

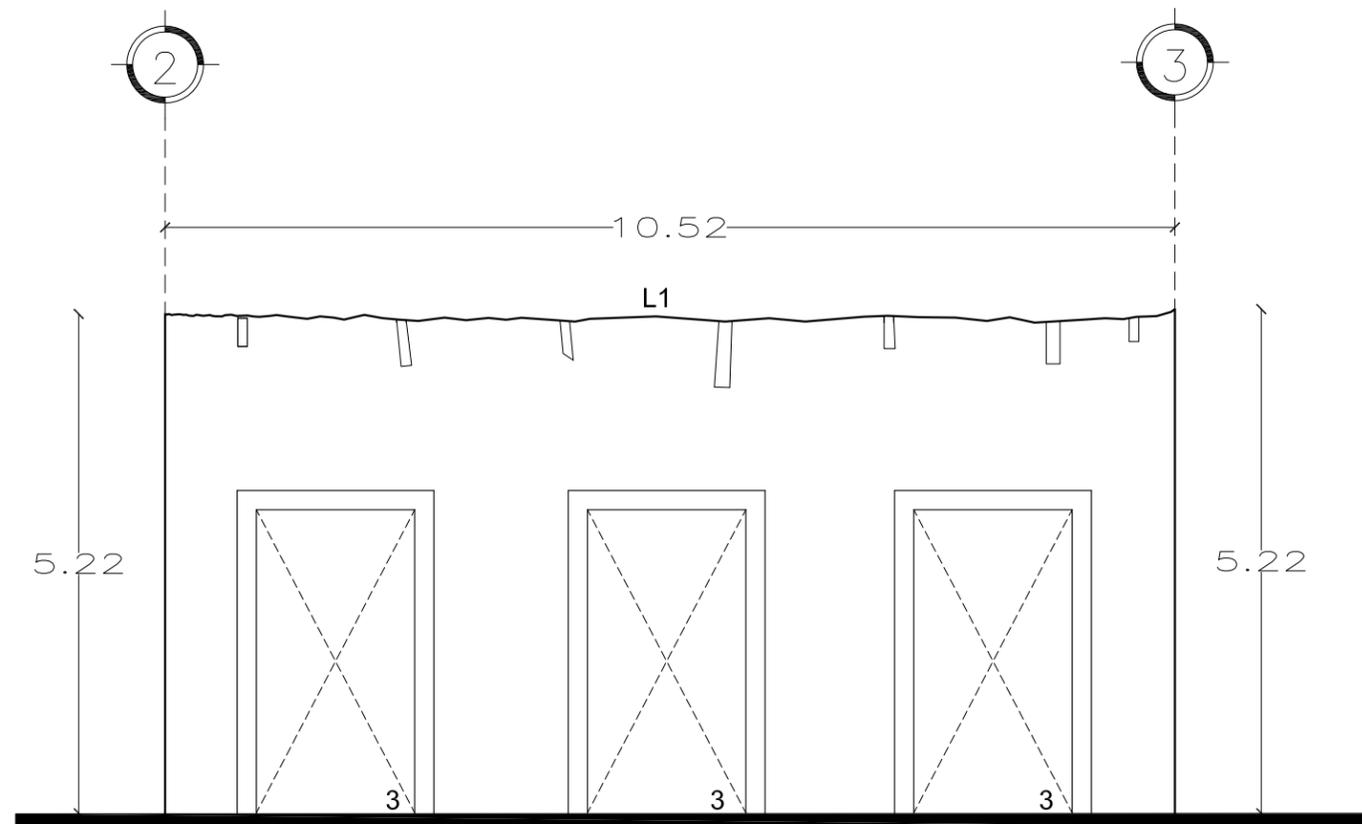
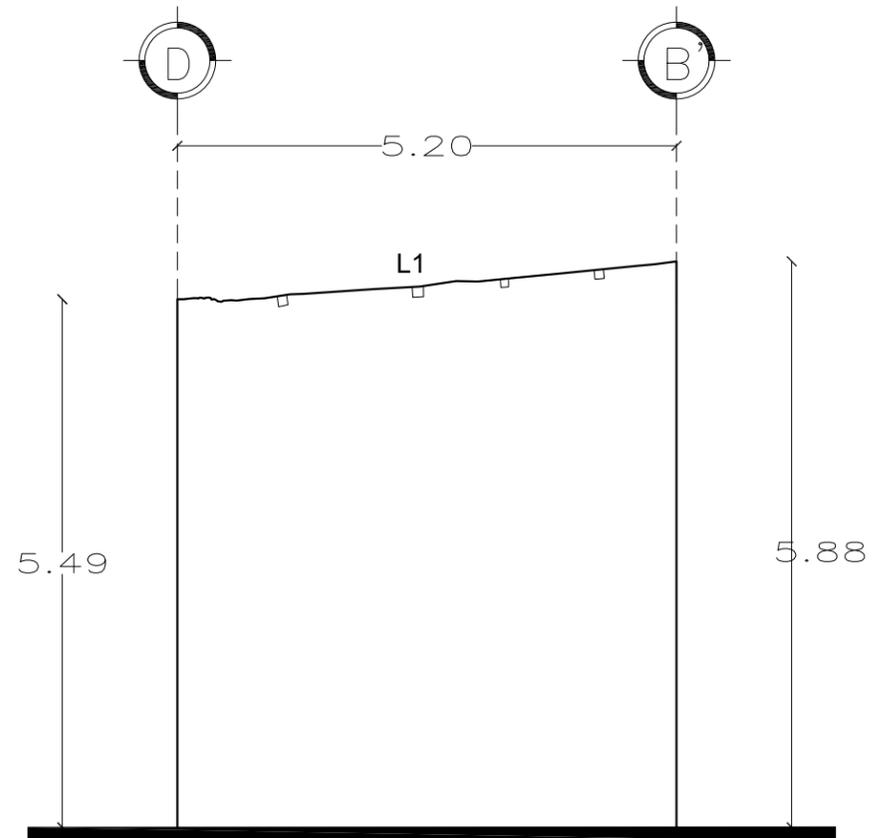
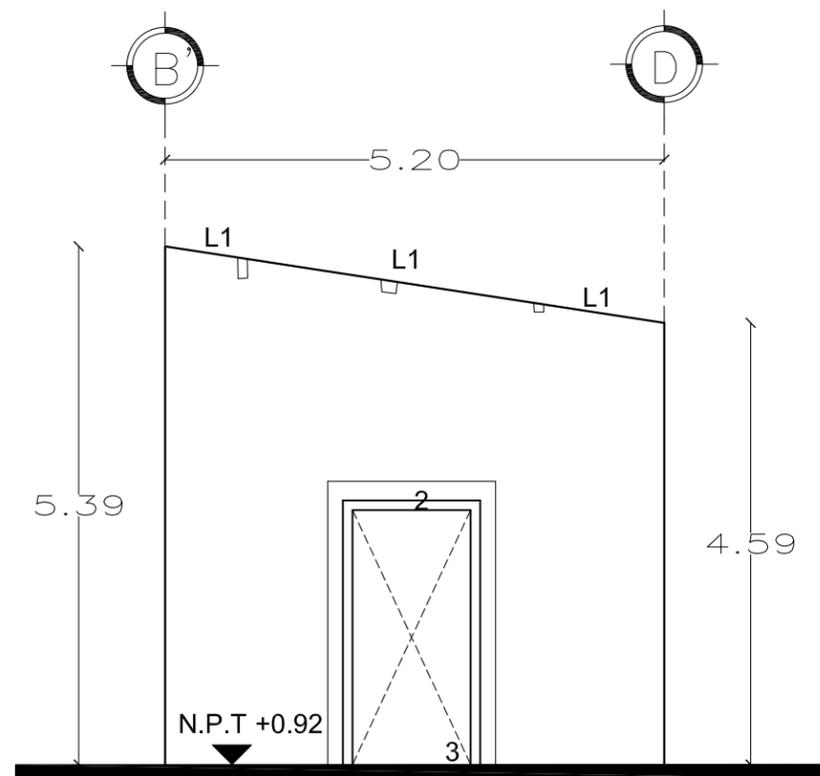
- 2 Carpintería en mal estado
- 3 Carpintería Inexistente
- L1 Cubierta de viguetillas sobre vigas de madera

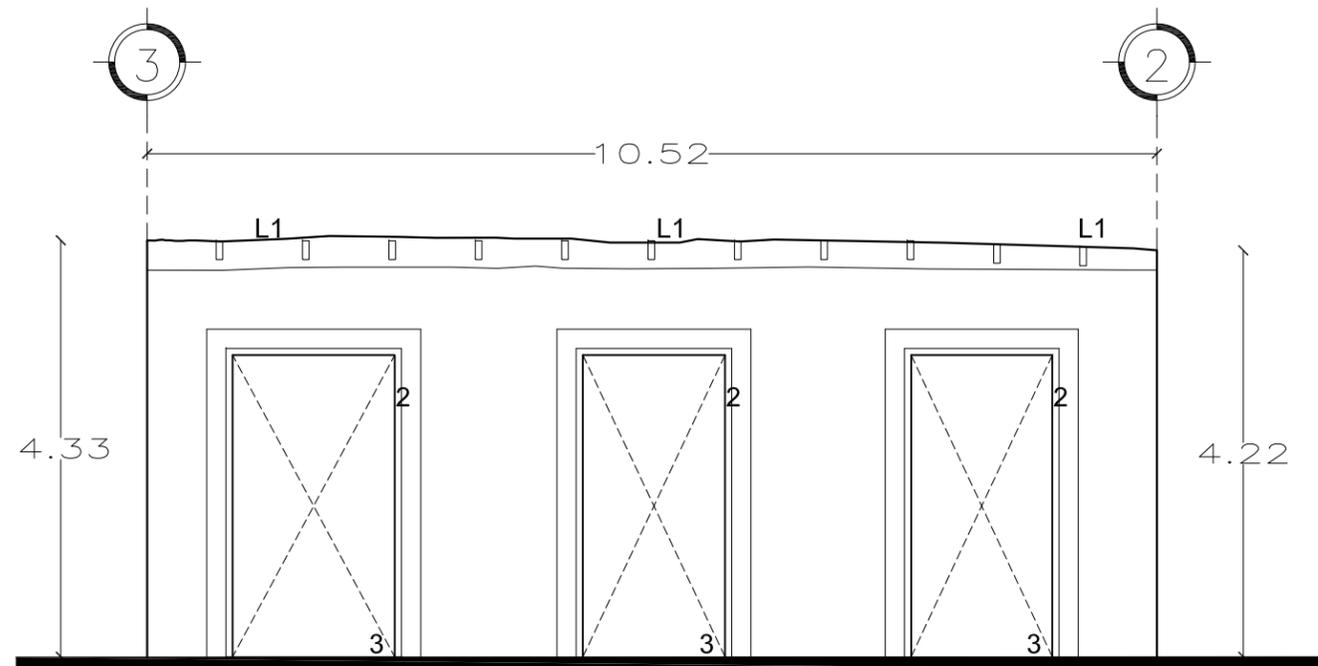
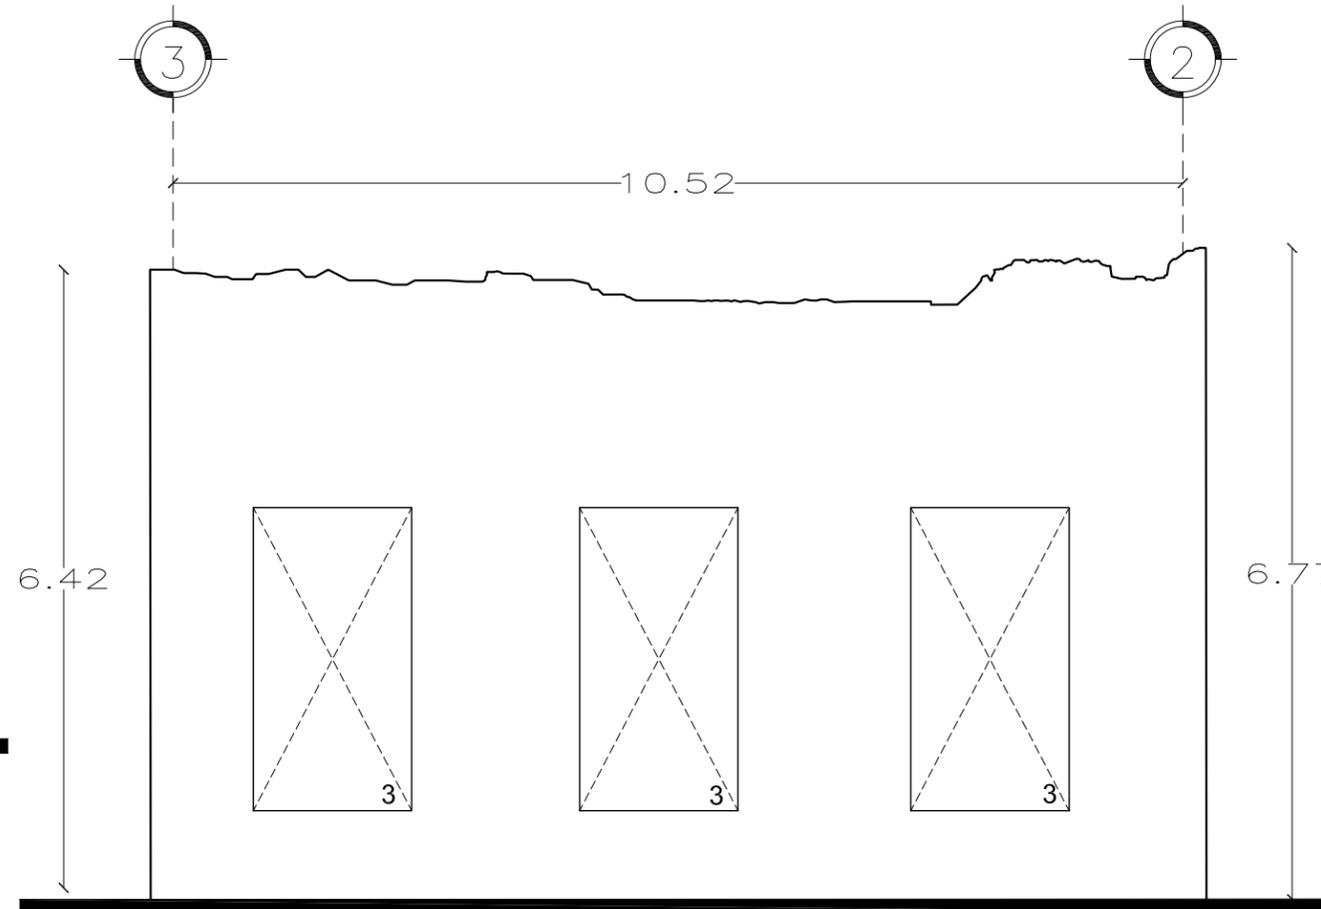
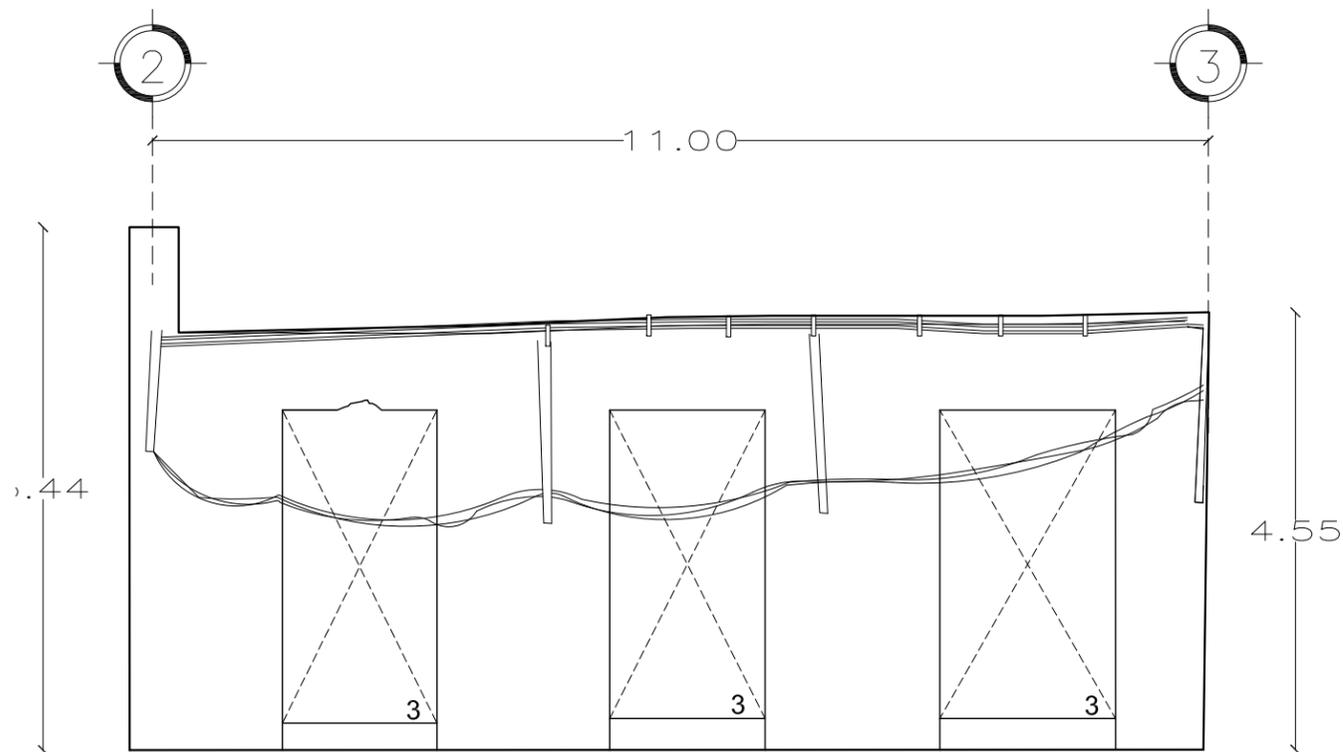
- 2 Carpintería en mal estado
- 3 Carpintería inexistente
- L1 Cubierta de viguetillas sobre vigas de madera

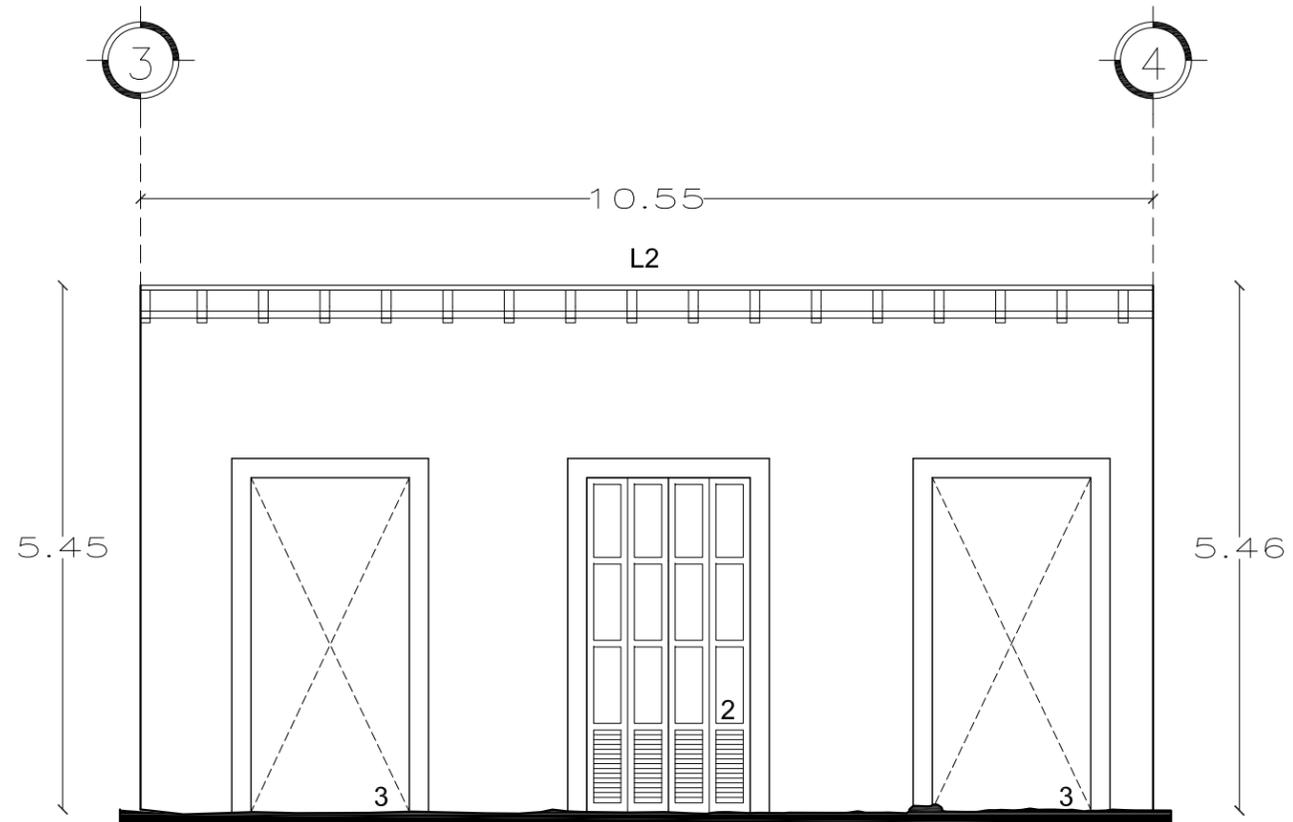
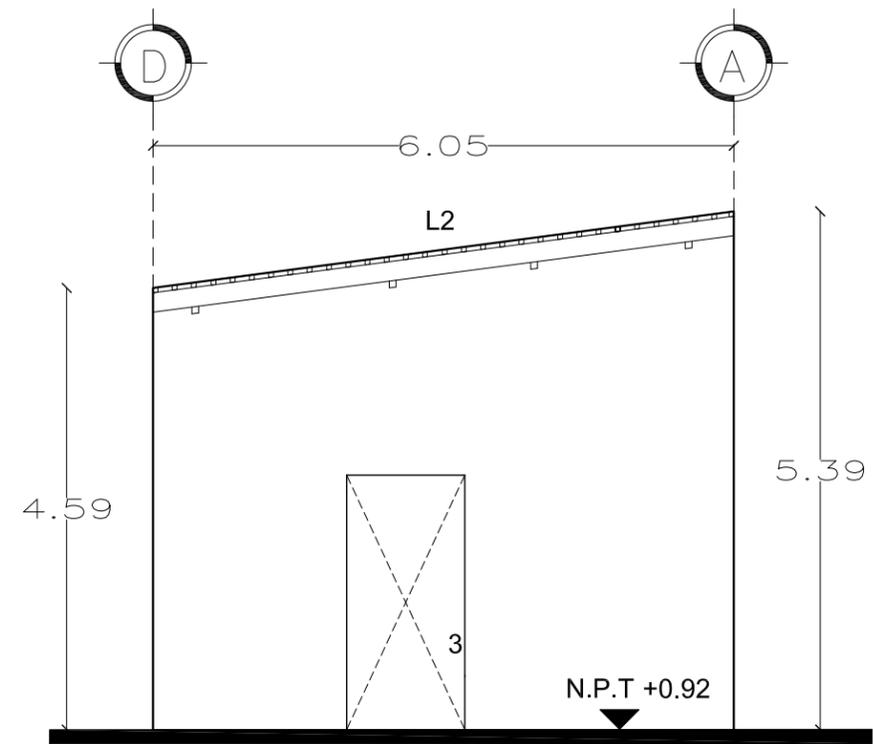
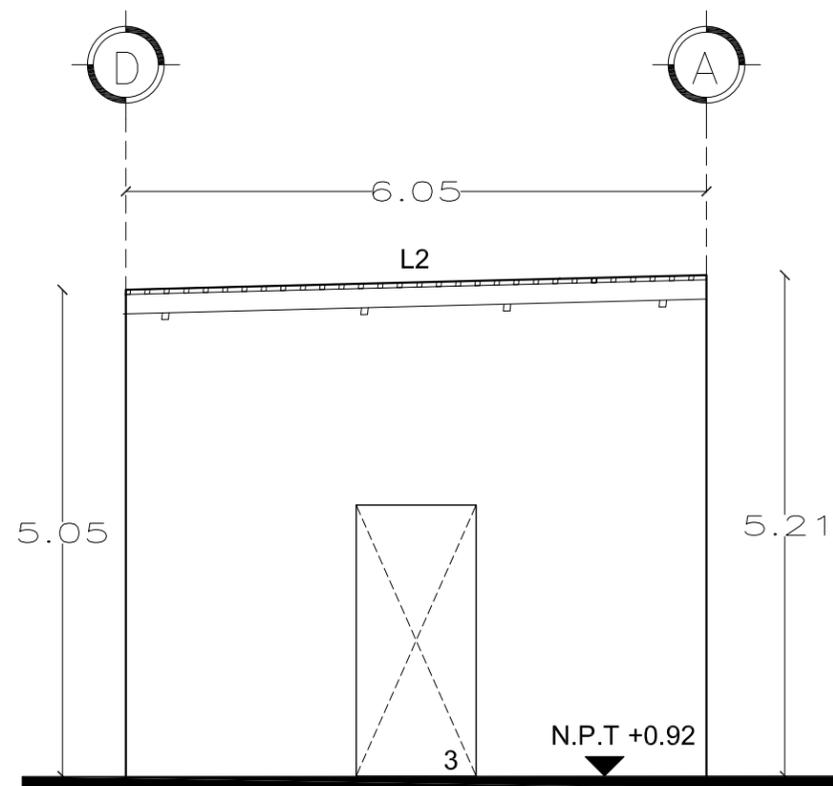
- 2 Carpintería en mal estado
- 3 Carpintería inexistente
- L2 Cubierta de estructura metálica

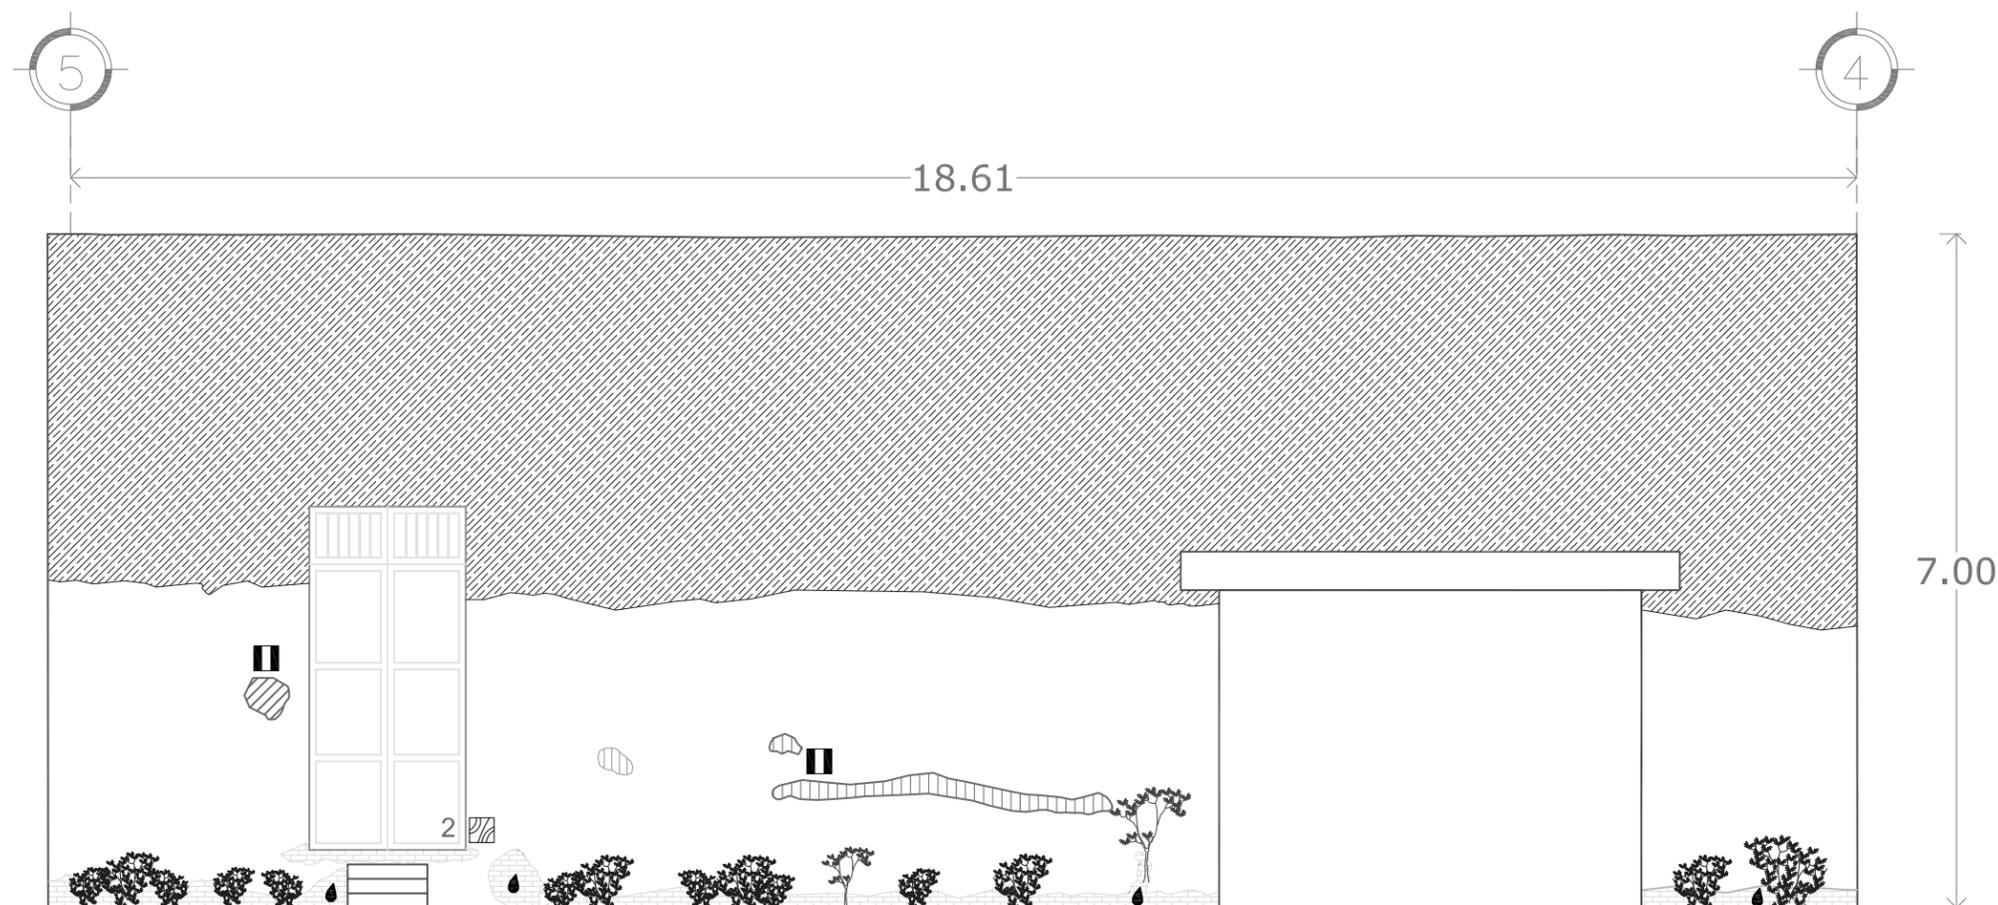
Alzado BD-45-5

- Costras
- MANCHAS DE HUMEDAD EN MURO
- DESPRENDIMIENTO DE ACABADO (se ve la mampostería pero no profunda)
- DISGREGACIÓN DE ACABADO (muy superficial, no se ve la mampostería)
- Restitución de aplanados de cal-polvo de piedra
- Carpintería en mal estado
- Colocación de madera

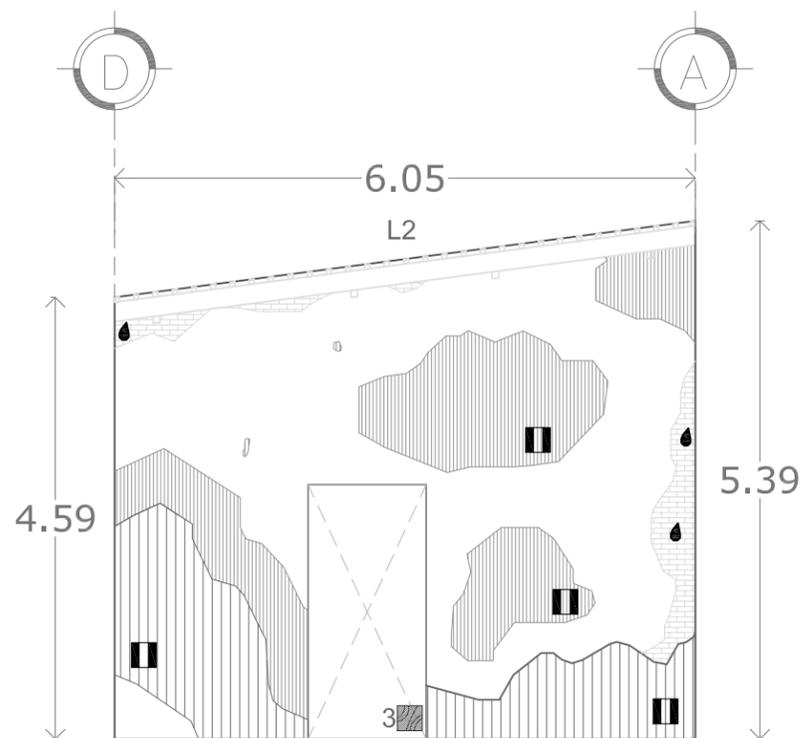
Alzado AD-34-2

- PINTAS
- DISGREGACION DE MURO (se ve la mampostería profunda)
- MANCHAS DE HUMEDAD EN MURO
- DESPRENDIMIENTO DE ACABADO (se ve la mampostería pero no profunda)
- DISGREGACION DE ACABADO (muy superficial, no se ve la mampostería)
- Restitución de aplanados de cal-polvo de piedra
- 2 Carpintería en mal estado
- 3 Carpintería inexistente
- Restitución de carpintería
- Colocación de madera
- L2 Cubierta de estructura metálica

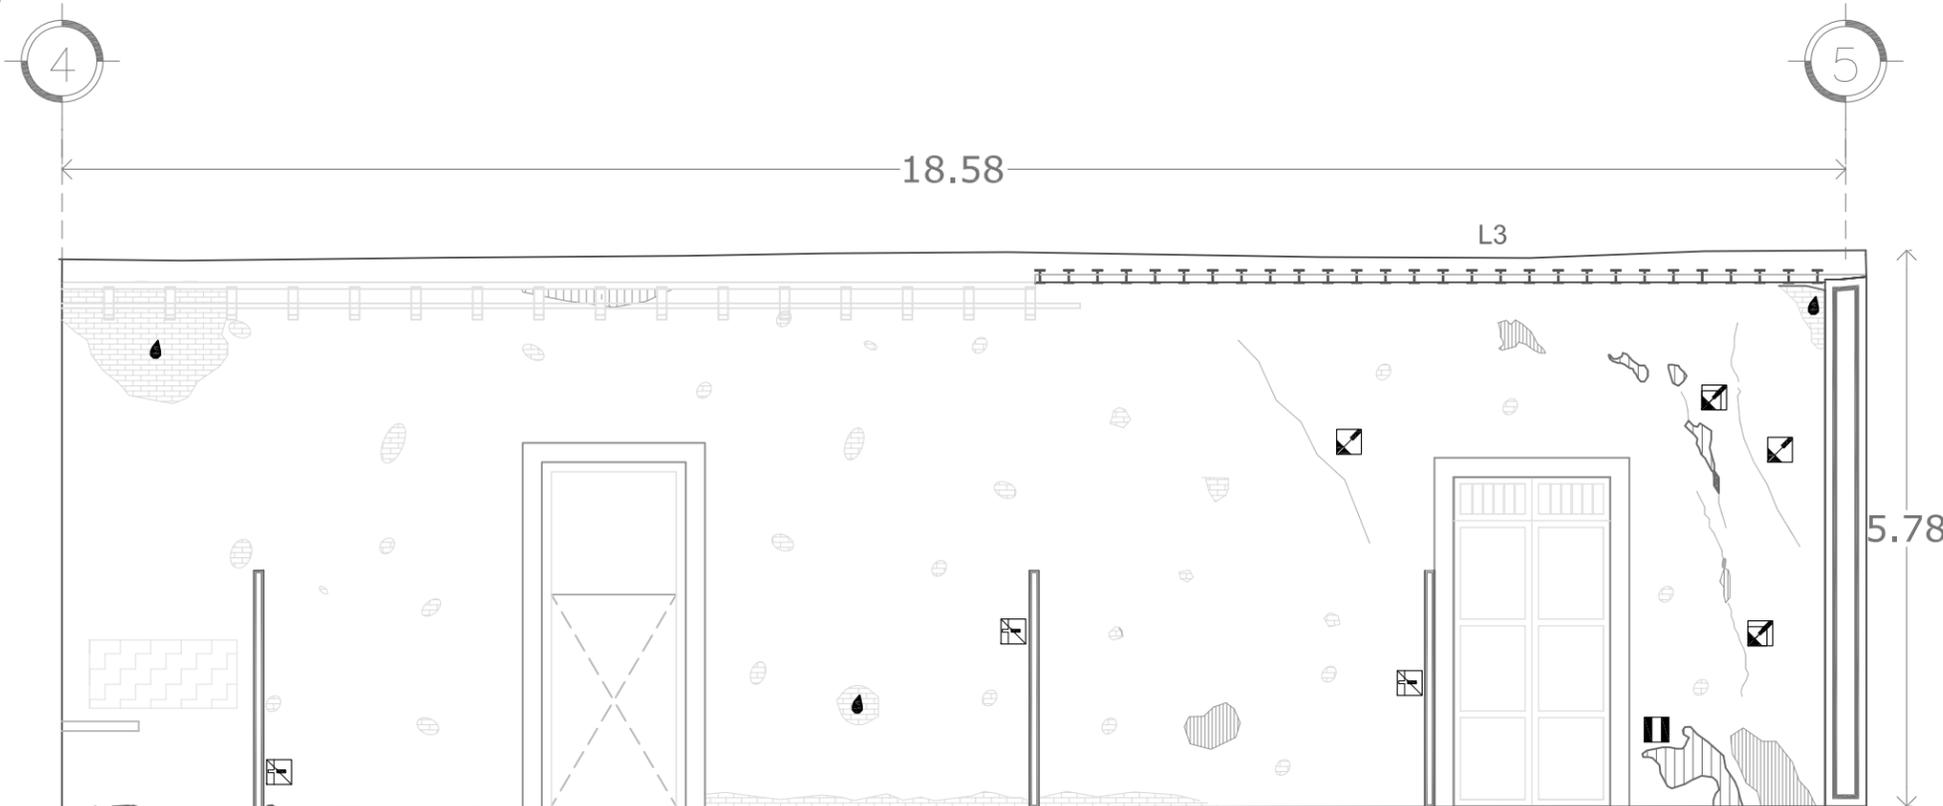
Alzado BD-45-1

- PINTAS
- DISGREGACION DE MURO (se ve la mampostería profunda)
- MANCHAS DE HUMEDAD EN MURO
- DESPRENDIMIENTO DE ACABADO (se ve la mampostería pero no profunda)
- DISGREGACION DE ACABADO (muy superficial, no se ve la mampostería)
- Eliminación de agregados
- Restitución de aplados de cal-polvo de piedra
- Inyección de grietas
- 3 Carpintería inexistente
- Restitución de carpintería
- L2 Cubierta de estructura metálica

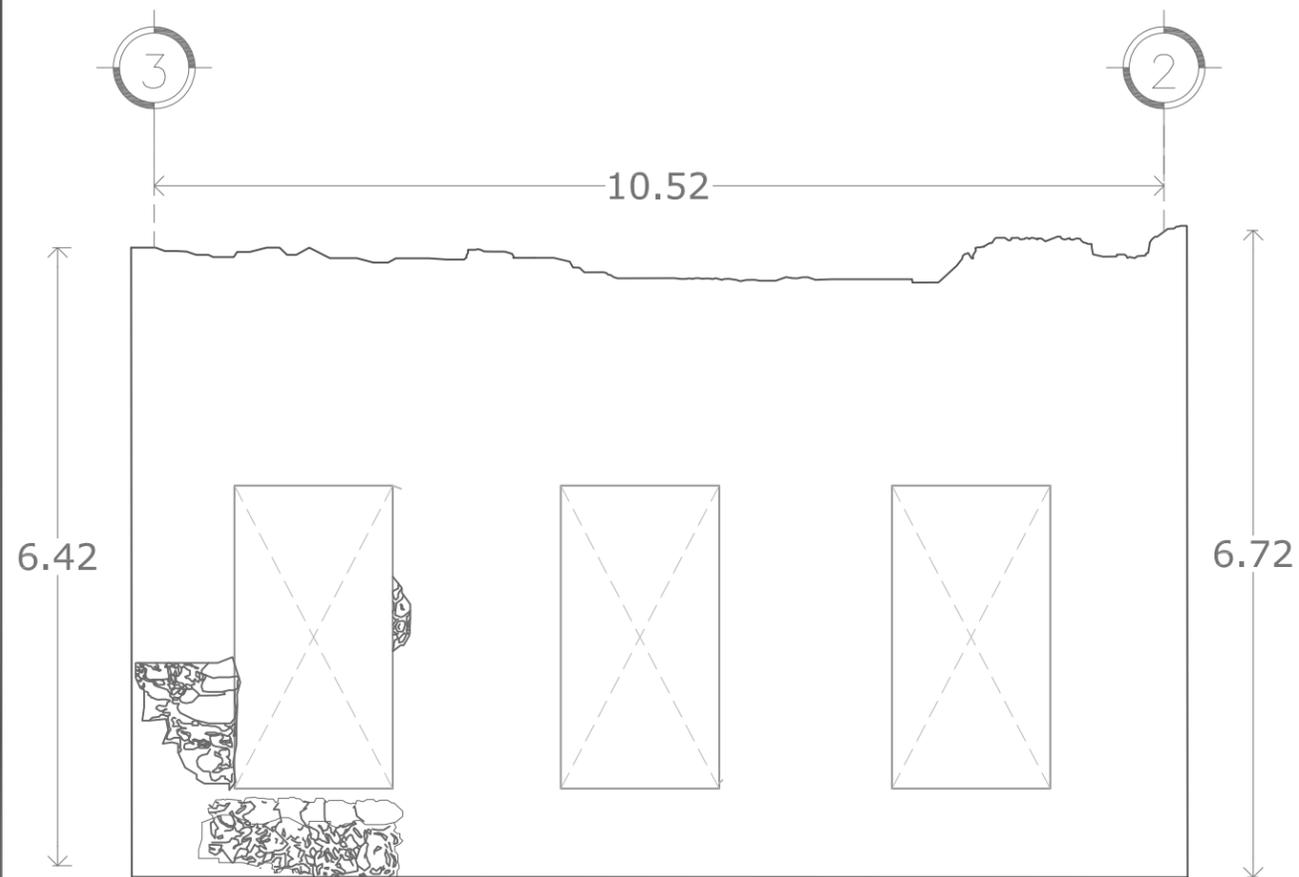
Alzado BD-23-5

Mampostería expuesta

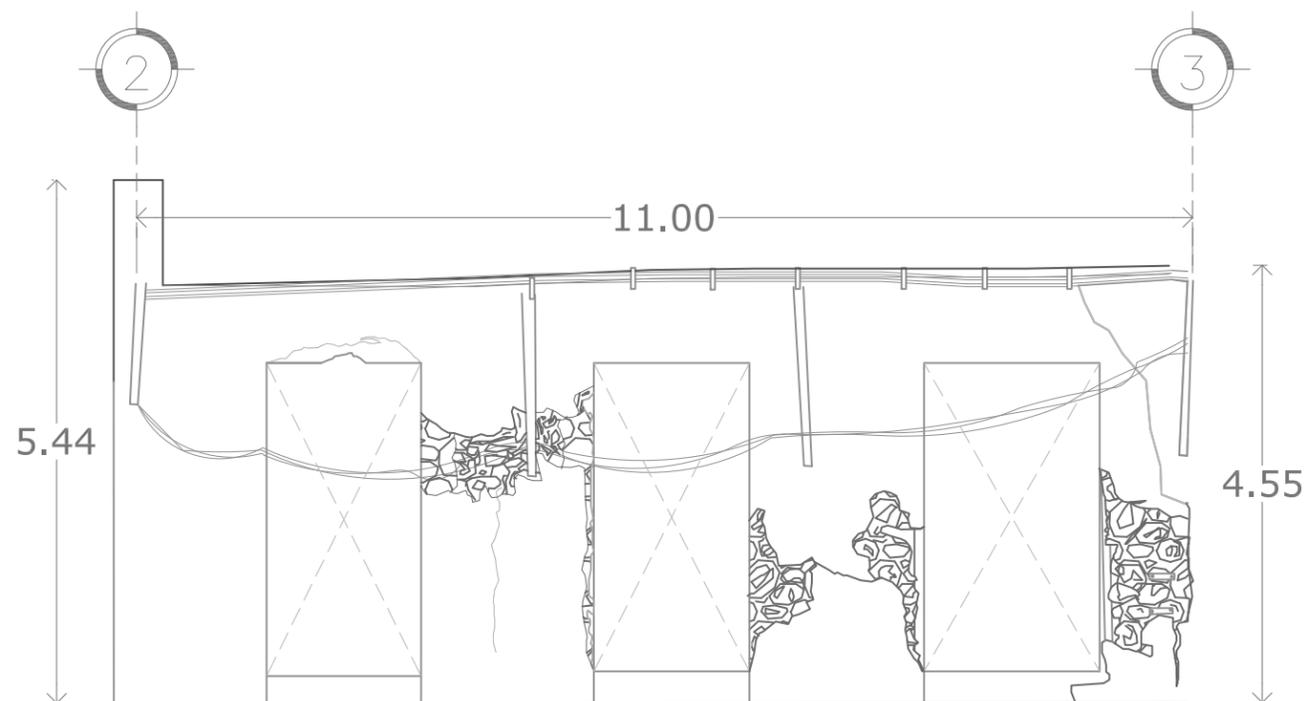
Alzado BD-23-6

Mampostería expuesta

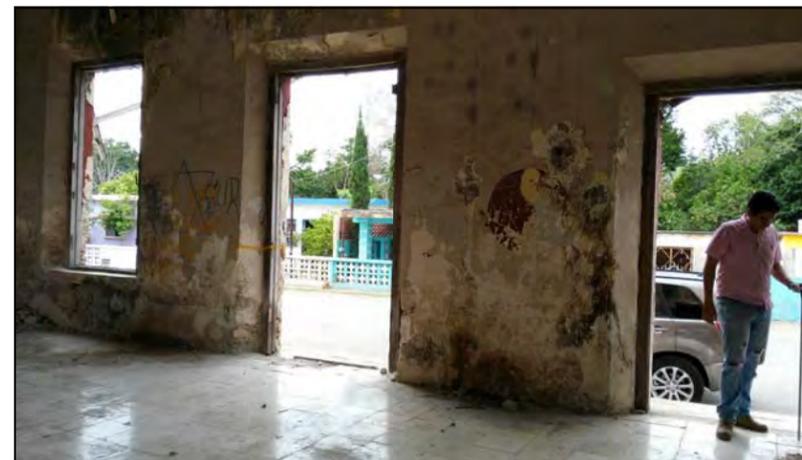
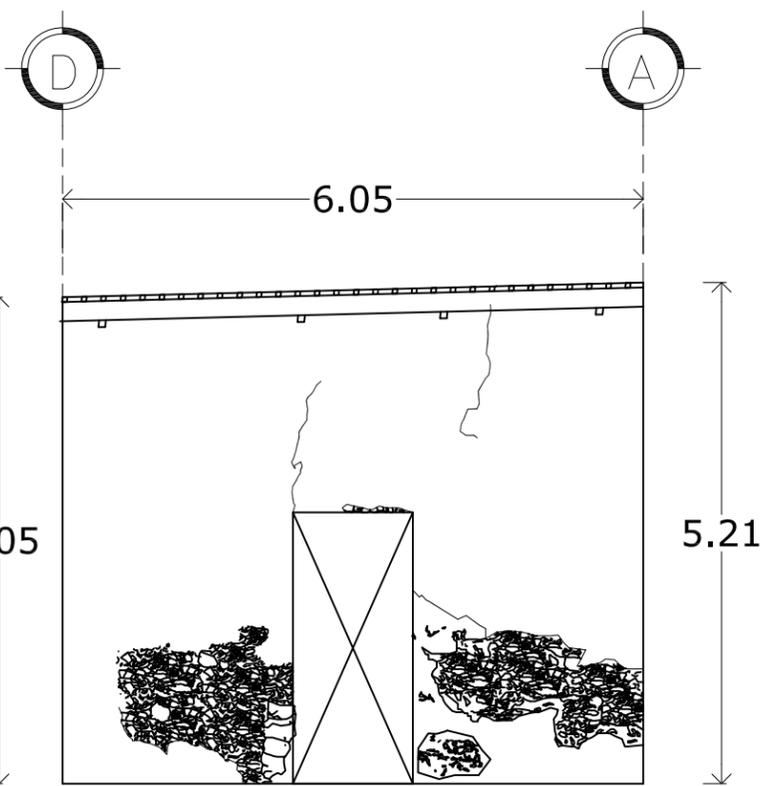
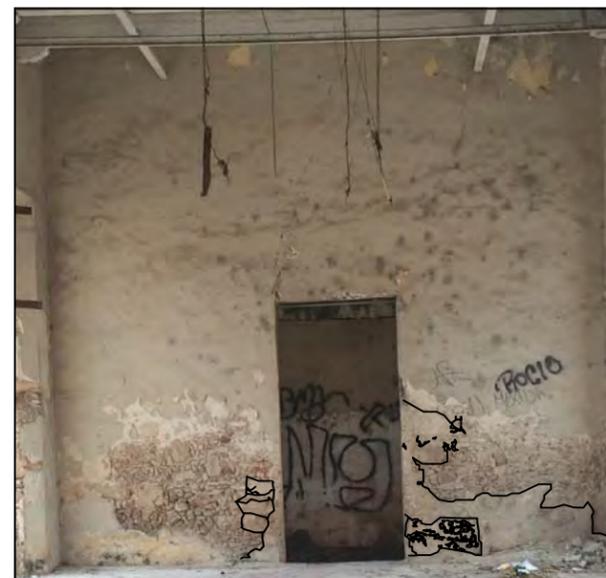
Alzado AD-34-3

Mampostería expuesta
