PROYECTO DE INTERVENCIÓN DE LA EX ESTACIÓN DE TRENES DE ACANCEH, YUCATÁN

Trabajo académico final del Taller de Proyectos Arquitectónicos que presenta:

MAESTRO EN CONSERVACIÓN DEL PATRIMONIO ARQUITECTÓNICO

Enero 2017

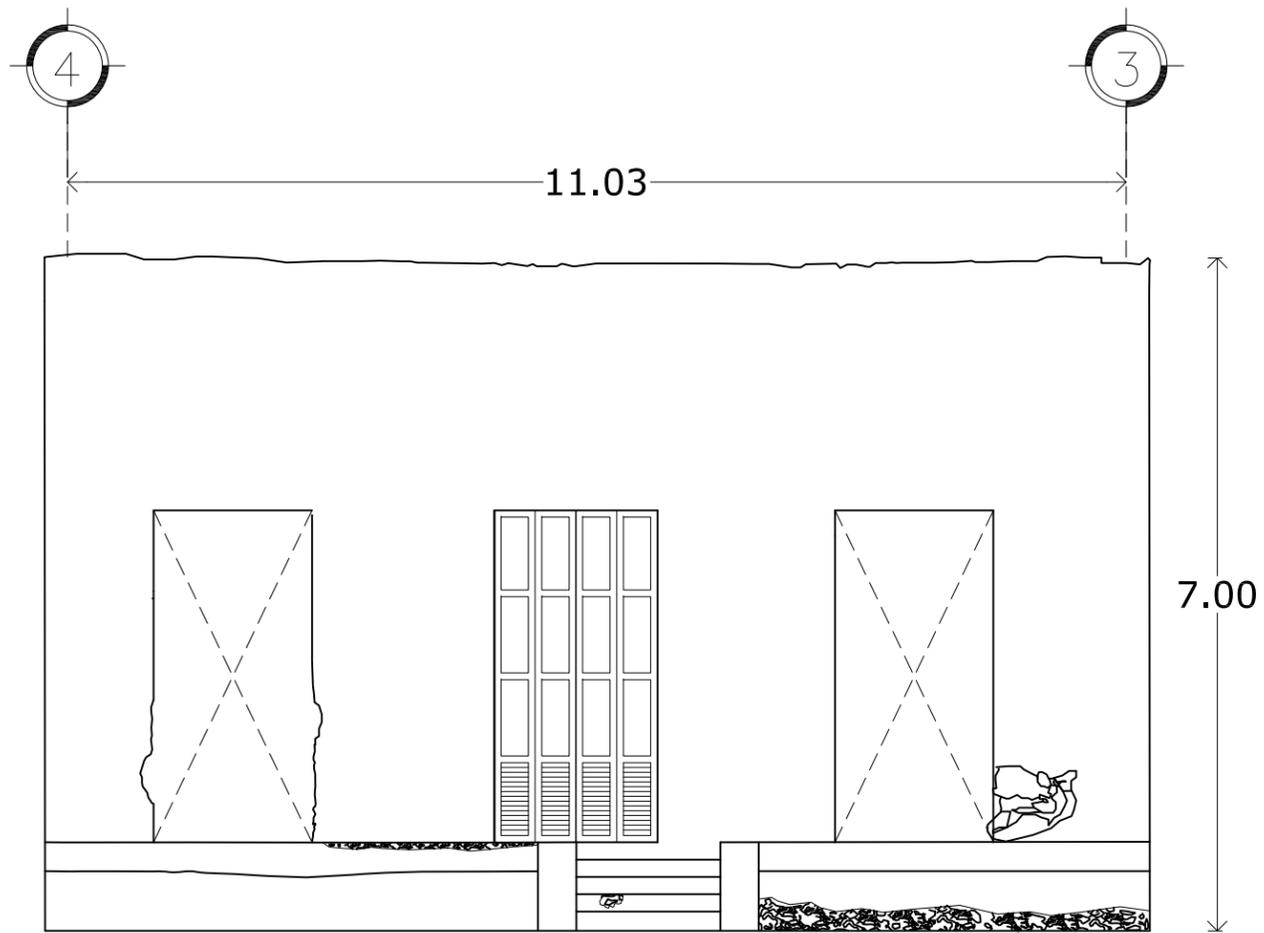
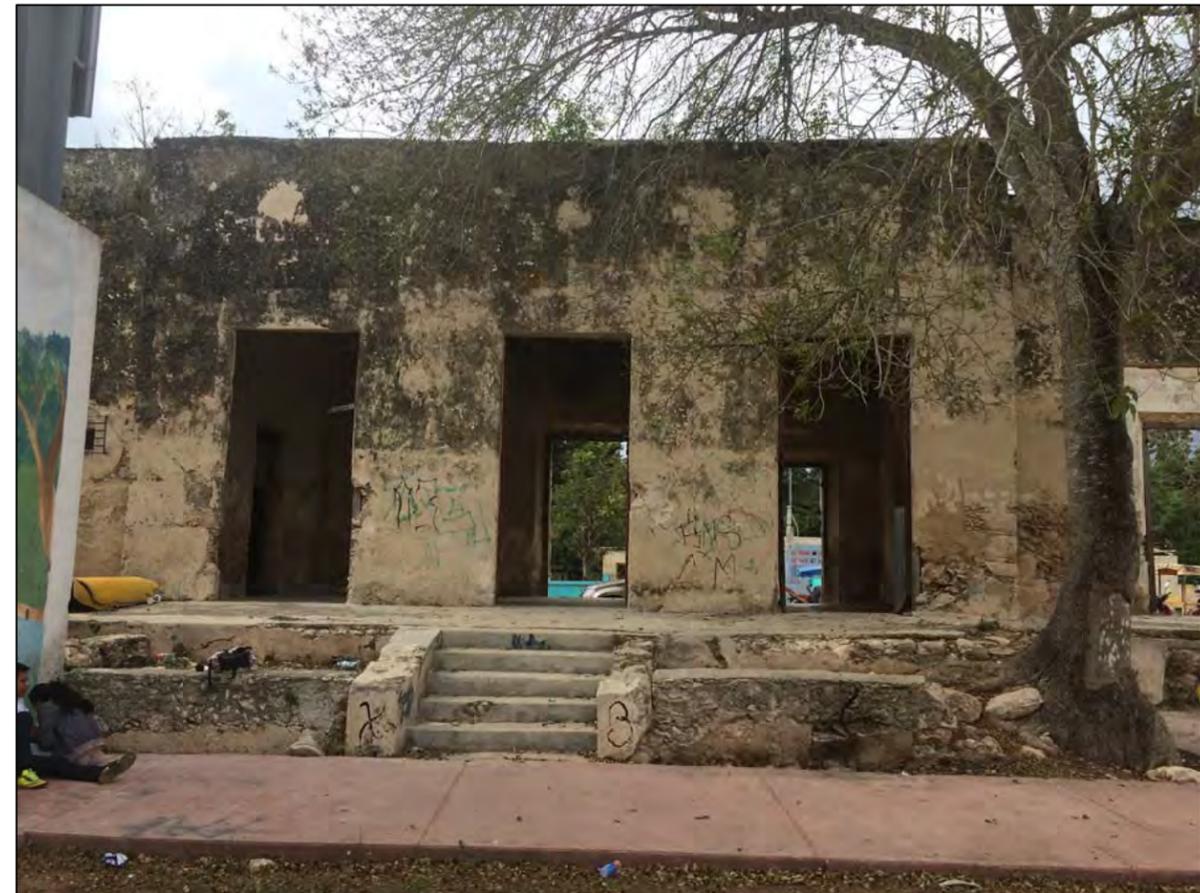
Alzado AD-34-5

Mampostería expuesta

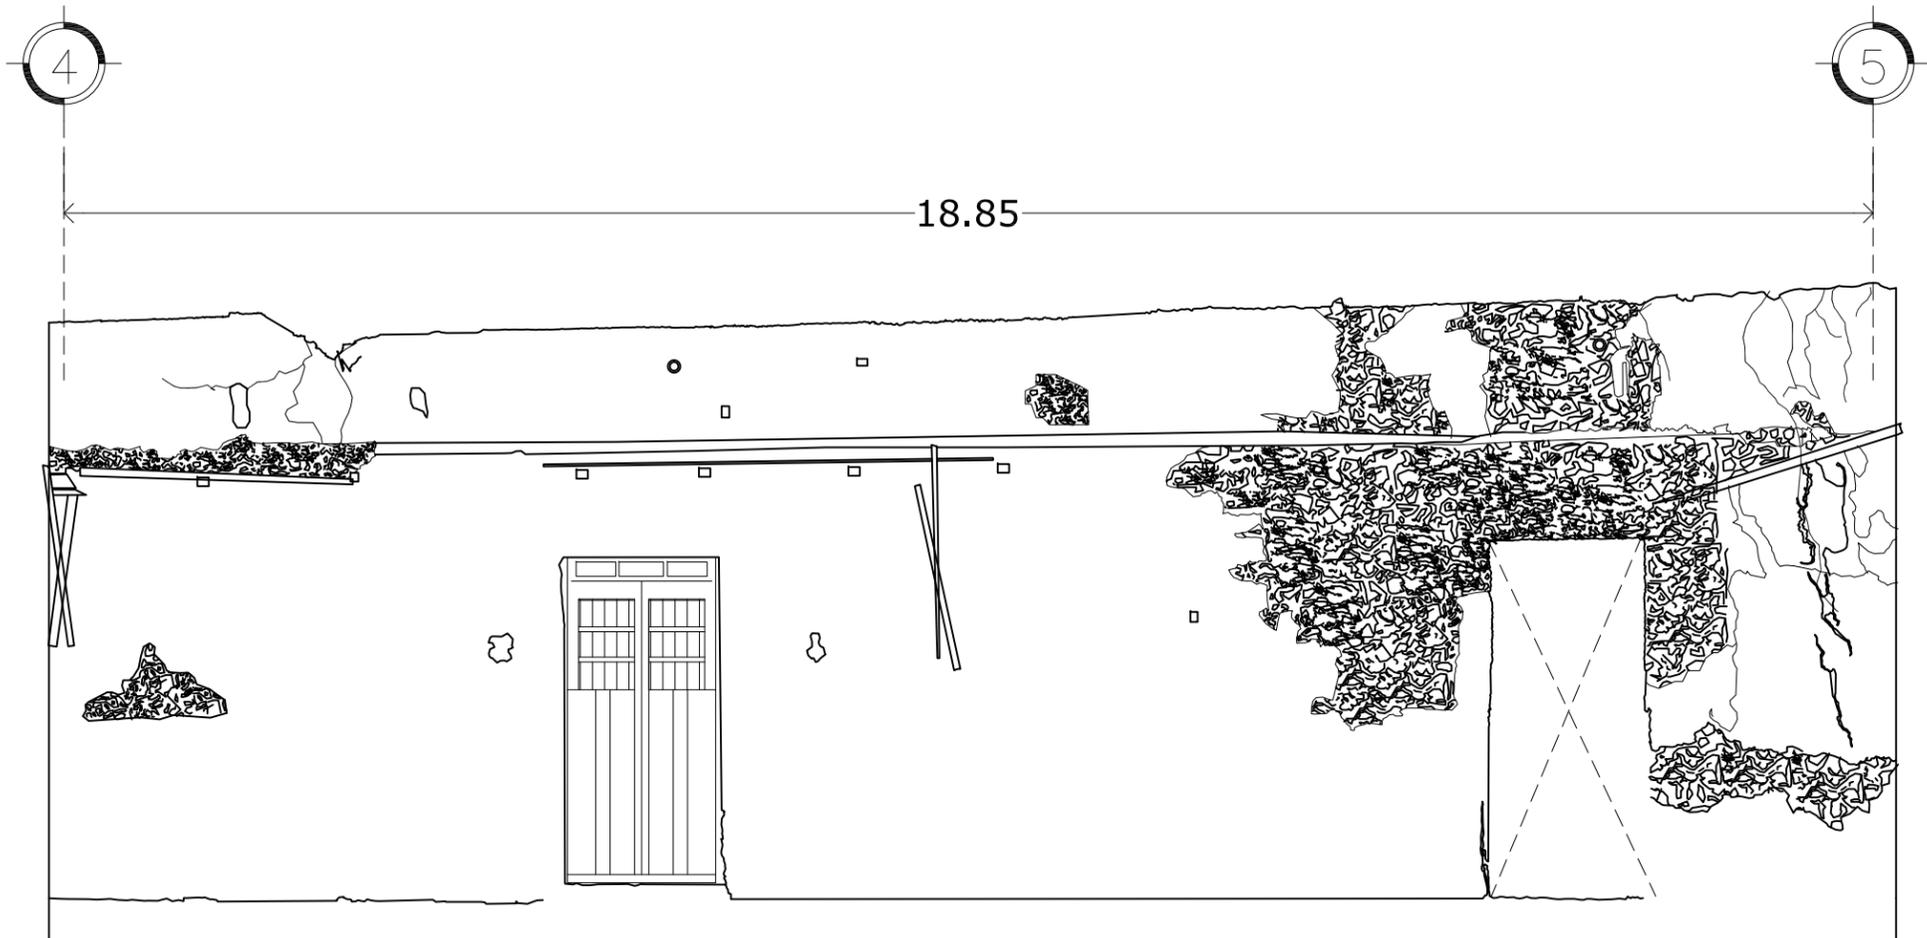
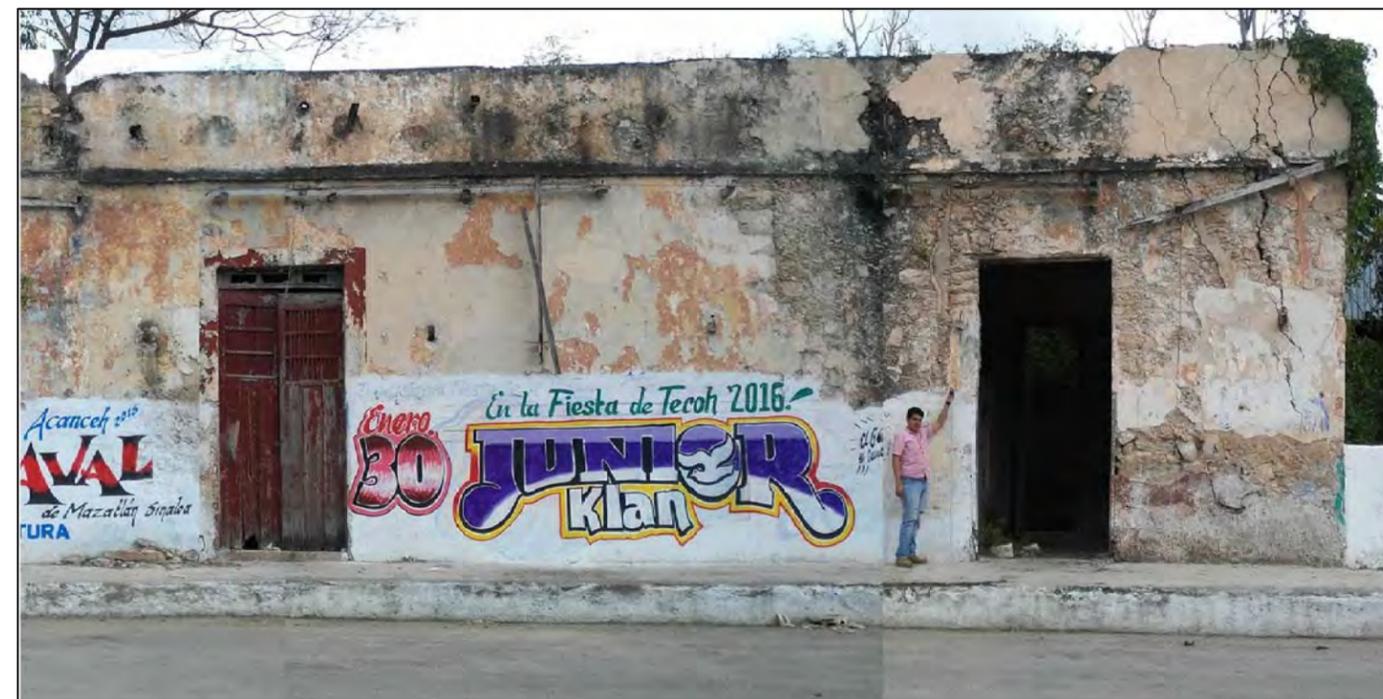
Alzado BD-45-6

Mampostería expuesta

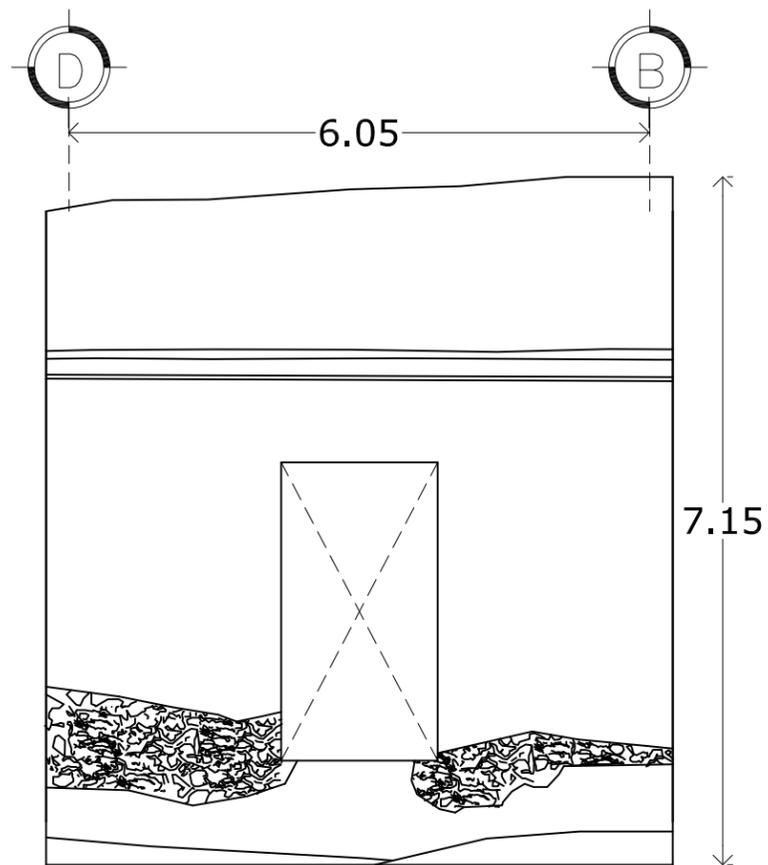
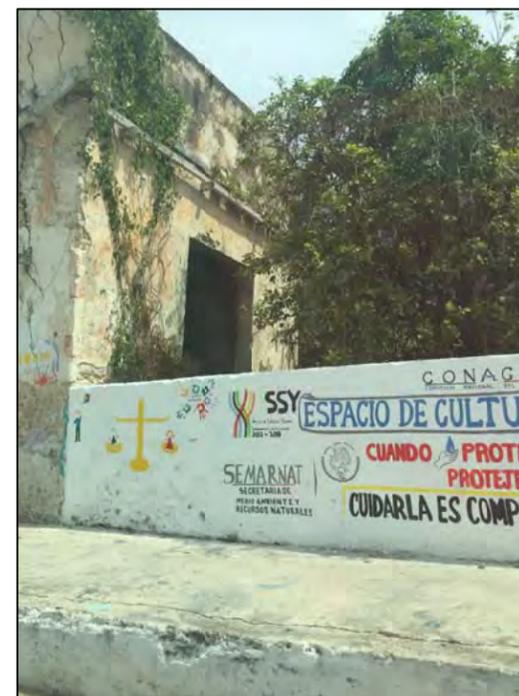
Alzado BD-45-7

Mampostería expuesta

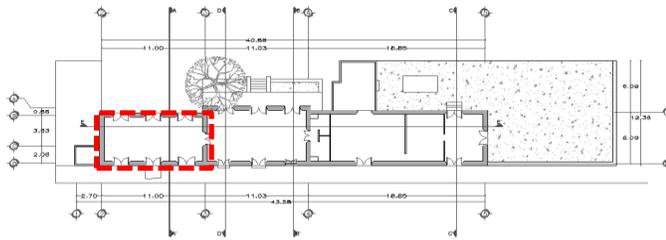
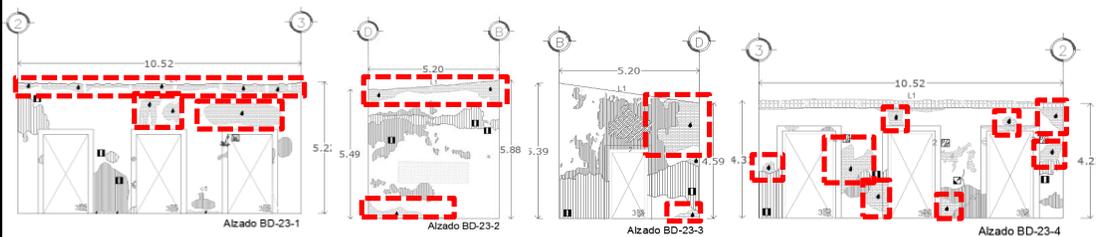
001
	DETERIORO
	Hongos
	UBICACIÓN/ESPACIO
	BD-23
	ELEMENTO
	Apoyo verticales (muros).
	TIPO DE LESION
	Química
	MATERIAL
Mortero y muro de mampostería	
DESCRIPCIÓN	
Hongos, microorganismos en el muro, debilitando el acabado

Humedad por filtración o capilaridad

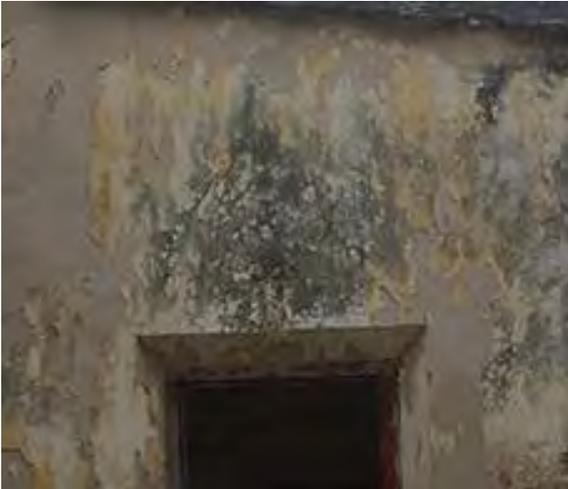
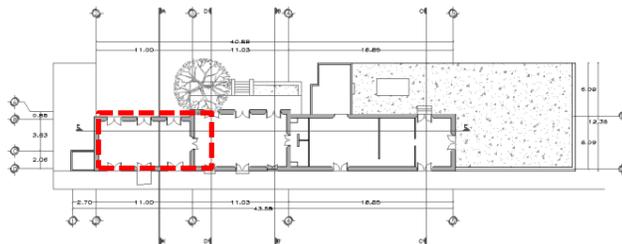
002
	DETERIORO
	Costras
	UBICACIÓN/ESPACIO
	BD-23
	ELEMENTO
	Apoyo verticales (muros).
	TIPO DE LESION
	Química
	MATERIAL
Mortero y muro de mampostería	
DESCRIPCIÓN	
	Costra en muro

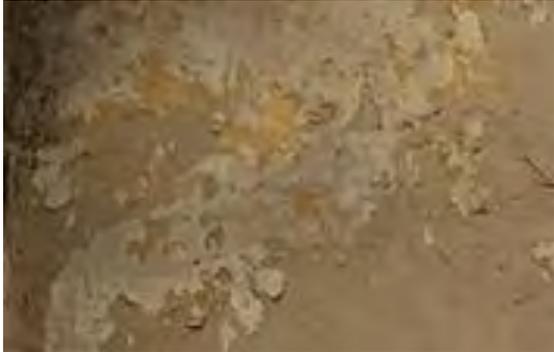
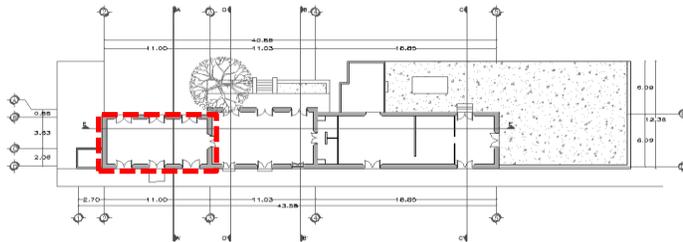
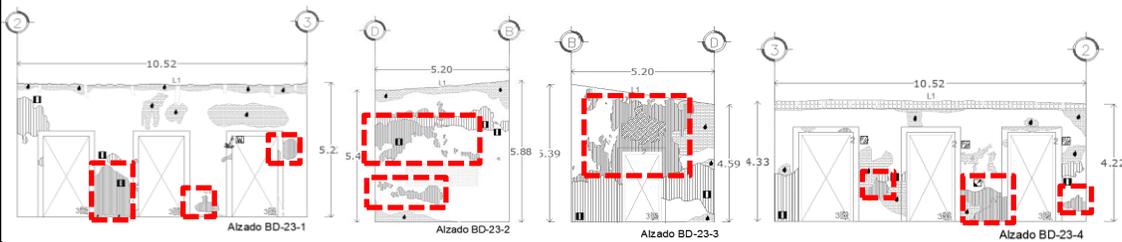
003
	DETERIORO
	Disgregación de acabados
	UBICACIÓN/ESPACIO
	BD-23
	ELEMENTO
	Apoyo verticales (muros).
	TIPO DE LESION
	Física.
	MATERIAL
Mortero y muro de mampostería	
DESCRIPCIÓN	
Perdida paracial de acabado y pintura

Falta de mantenimiento, humedad en el edificio

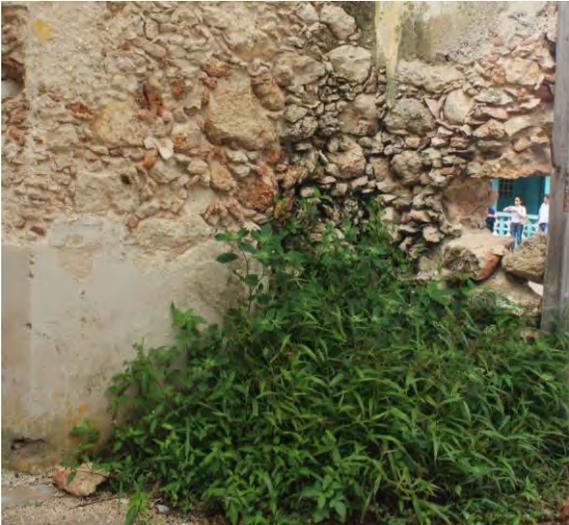
004
	DETERIORO
	Vegetación Parásita
	UBICACIÓN/ESPACIO
	BD-23
	ELEMENTO
	Apoyo verticales (muros).
	TIPO DE LESION
	Química
	MATERIAL
Piedra	
DESCRIPCIÓN	
	Vegetación tipo arbusto en muro

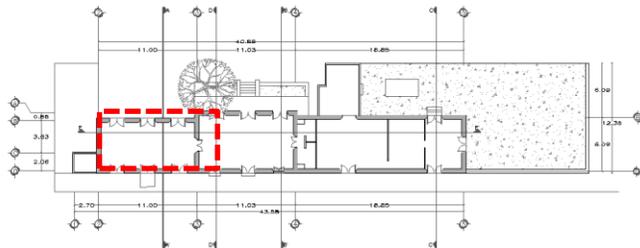
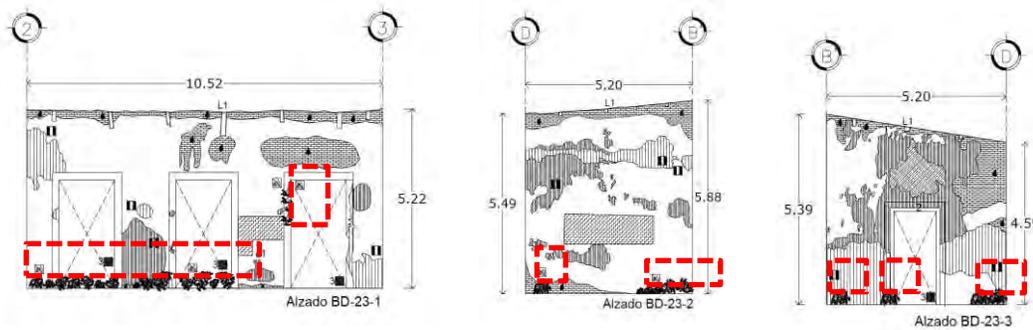
Humedad en el elemento y condiciones medio ambientales

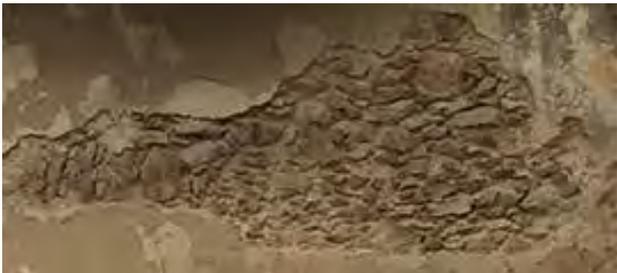
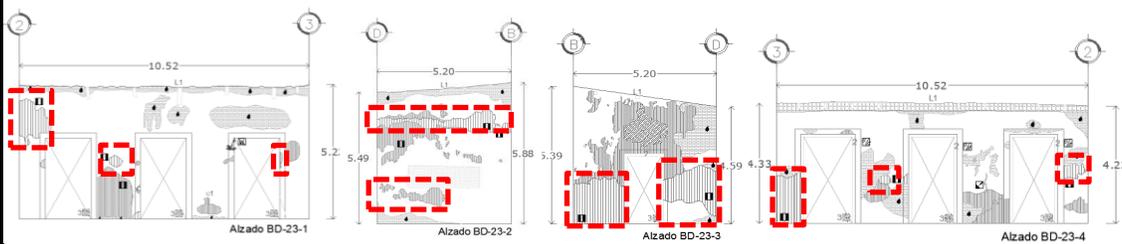
005
	DETERIORO
	Desprendimiento de acabados
	UBICACIÓN/ESPACIO
	BD-23
	ELEMENTO
	Apoyo verticales (muros).
	TIPO DE LESION
	Física.
	MATERIAL
Mortero y muro de mampostería	
DESCRIPCIÓN	
	Mampostería expuesta

Deterioro del acabado, humedad

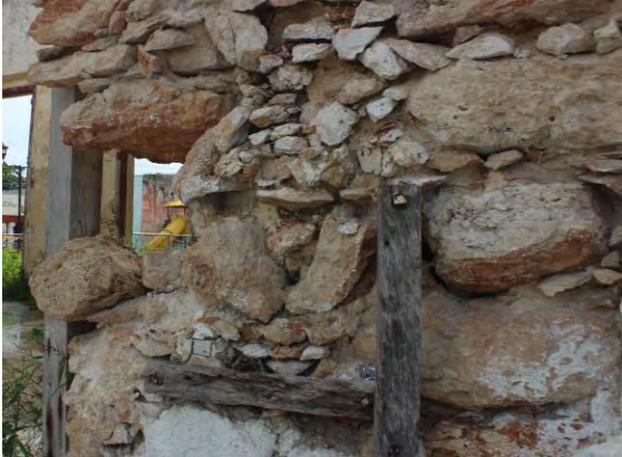
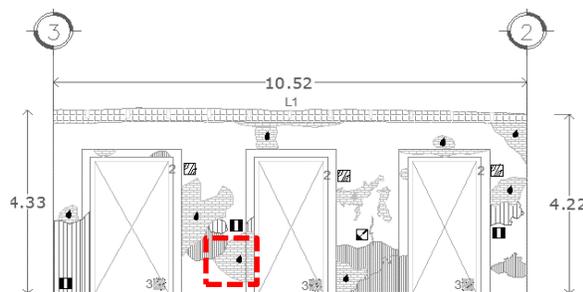
Alzado BD-23-4

006
	Disgregación de acabados
	UBICACIÓN/ESPACIO
	BD-23
	ELEMENTO
	Apoyo verticales (muros).
	TIPO DE LESION
	Física.
	MATERIAL
	Mortero y muro de mampostería
DESCRIPCIÓN	
MAMPOSTERÍA EXPUESTA CON OQUEDADES

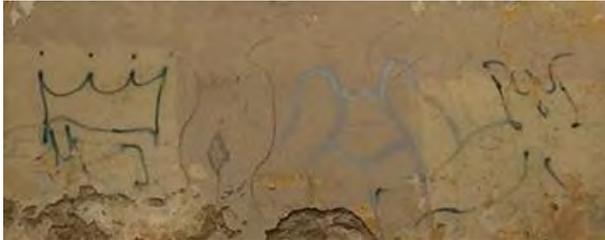
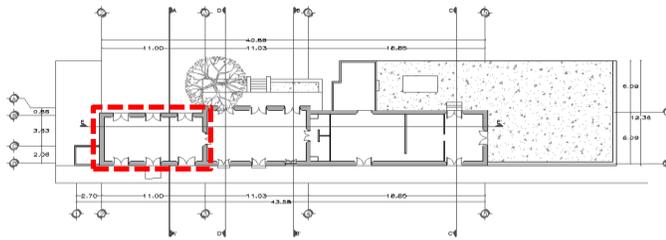
007
	DETERIORO
	Grafiti.
	UBICACIÓN/ESPACIO
	BD-23
	ELEMENTO
	Apoyo verticales (muros).
	TIPO DE LESION
	Humana
	MATERIAL
Mortero	
DESCRIPCIÓN	
	PINTAS DE AEROSOL

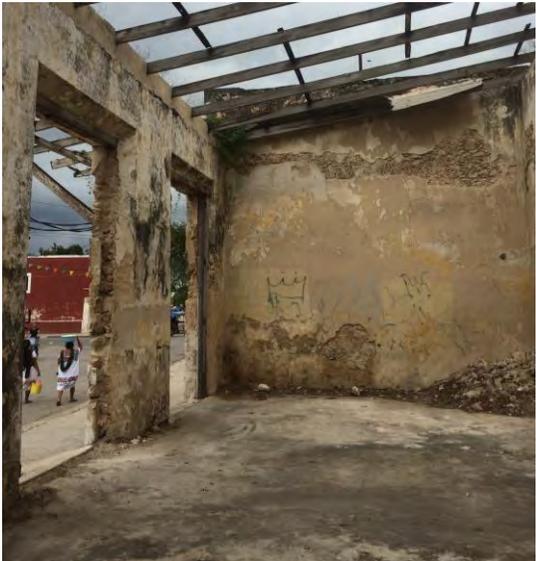
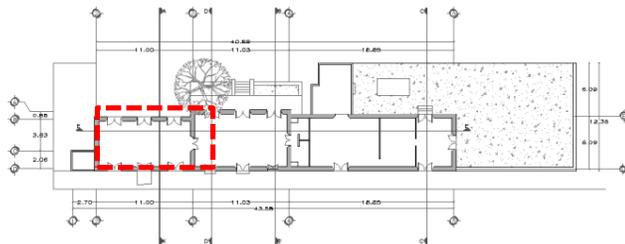
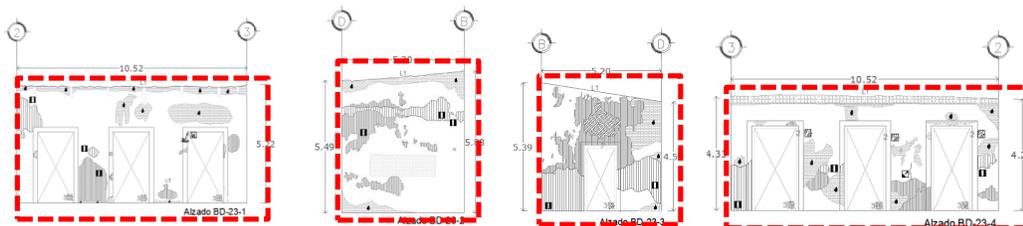
008
	DETERIORO
	Suciedad
	UBICACIÓN/ESPACIO
	BD-23
	ELEMENTO
	Apoyo verticales (muros).
	TIPO DE LESION
	Físicas
	MATERIAL
Mortero	
DESCRIPCIÓN	
SUCIEDAD EN GENERAL

Suciedad en general en el espacio, polvo y residuo de contaminios en los muros

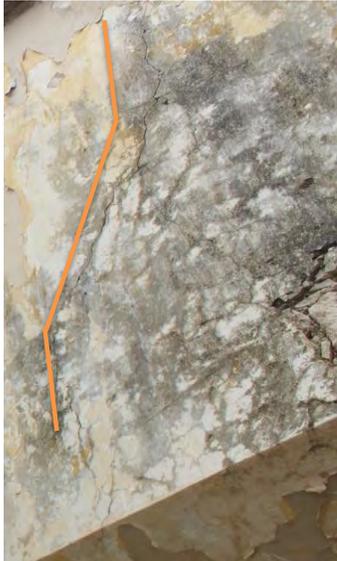
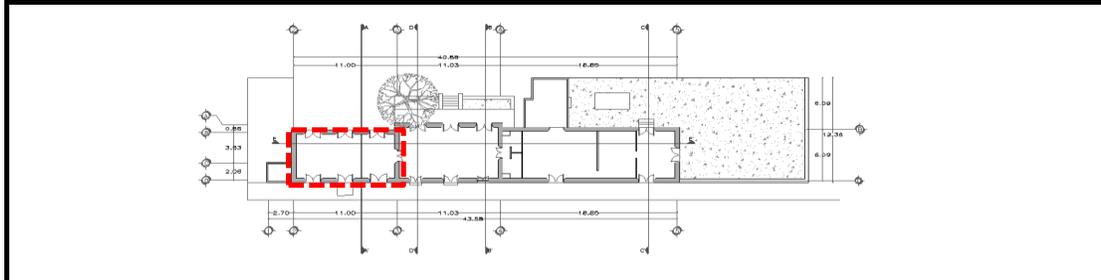
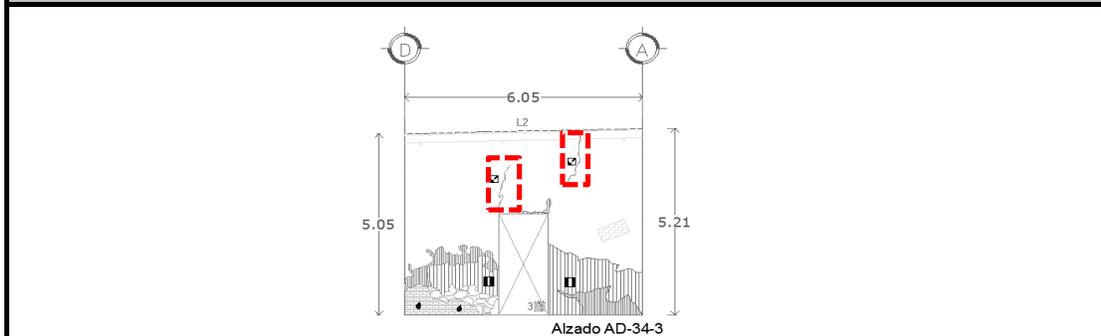
009
	DETERIORO
	Grietas
	UBICACIÓN/ESPACIO
	BD-23
	ELEMENTO
	Apoyo verticales (muros).
	TIPO DE LESION
	Mecánica
	MATERIAL
Mortero y muro de mampostería.	
DESCRIPCIÓN	
GRIETA EN CERRAMIENTO

Humedad que genera la disgregación en el elemento, vegetación y humedad de la corona de muro

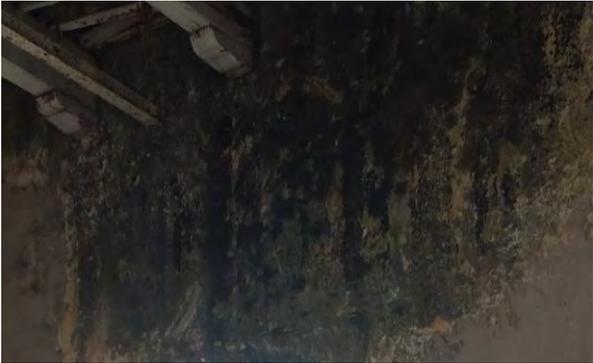
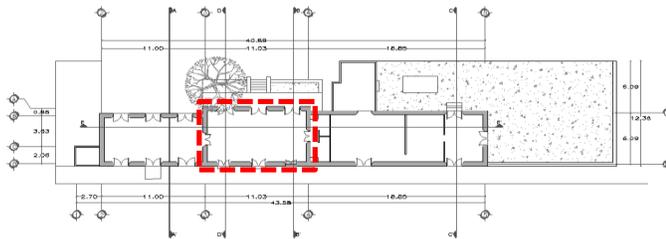
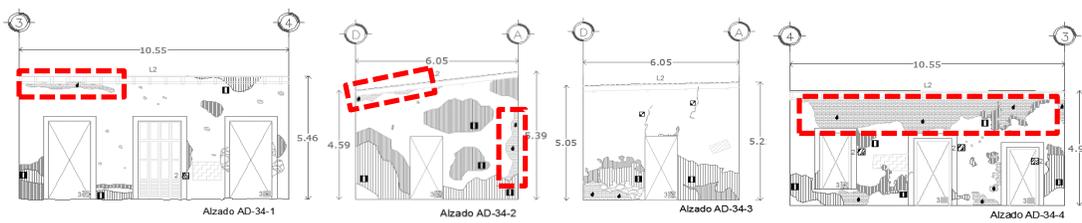
010
	DETERIORO
	Hongos
	UBICACIÓN/ESPACIO
	AD-34
	ELEMENTO
	Apoyo verticales (muros).
	TIPO DE LESION
	Química
	MATERIAL
Mortero y muro de mampostería	
DESCRIPCIÓN	Hongos productos de la acumulación de humedad y microorganismos

Humedad por filtración, la azotea presenta acumulación de vegetación que con las lluvias absorbe humedad que permanece en la parte superior de la losa y va permeando al interior y ya llego a los muros

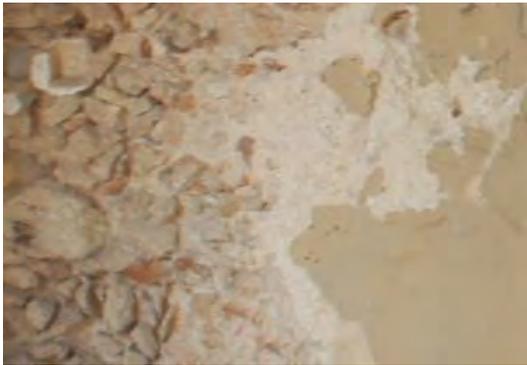
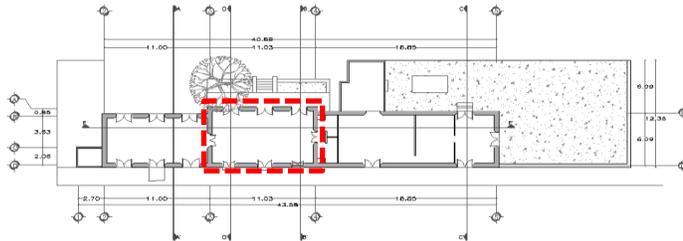
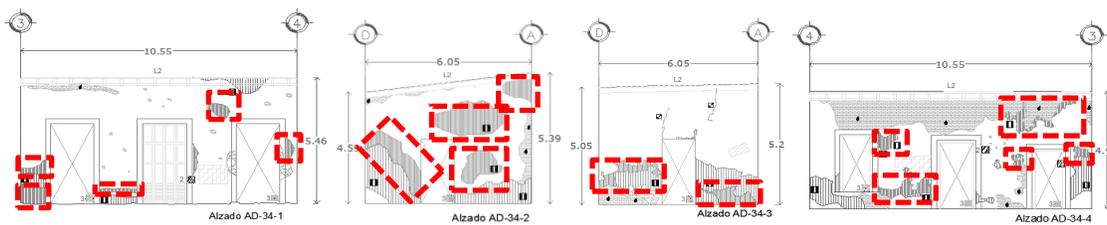
011
	DETERIORO
	Disgregación de acabados
	UBICACIÓN/ESPACIO
	AD-34
	ELEMENTO
	Apoyo verticales (muros).
	TIPO DE LESION
Física.	
MATERIAL	
Mortero y muro de mampostería	
DESCRIPCIÓN	
Separación del mortero del elemento portante

Humedad en los elementos, causa la separación del mortero de la mampostería

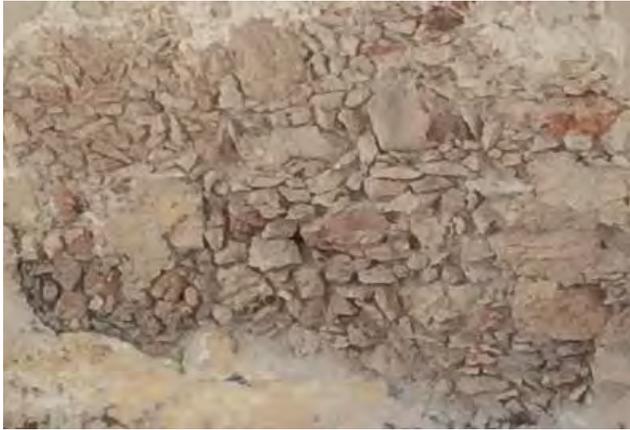
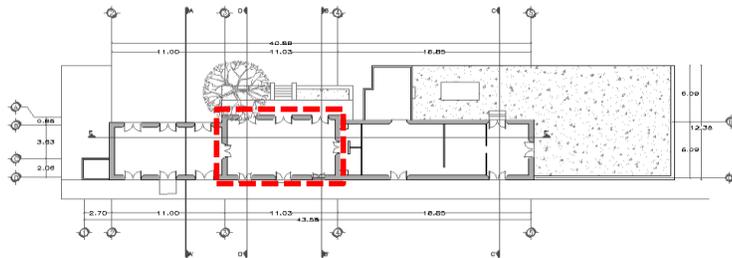
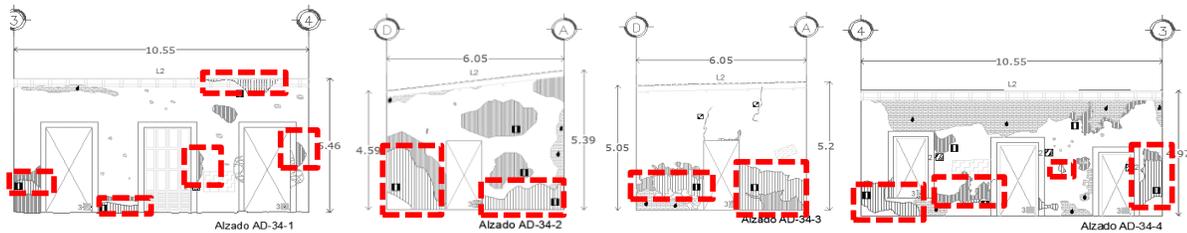
012
	DETERIORO
	Desprendimiento de acabados
	UBICACIÓN/ESPACIO
	AD-34
	ELEMENTO
	Apoyo verticales (muros).
	TIPO DE LESION
Física.	
MATERIAL	
Mortero y muro de mampostería	
DESCRIPCIÓN	
Mampostería expuesta

Perdida del acabado por humedad

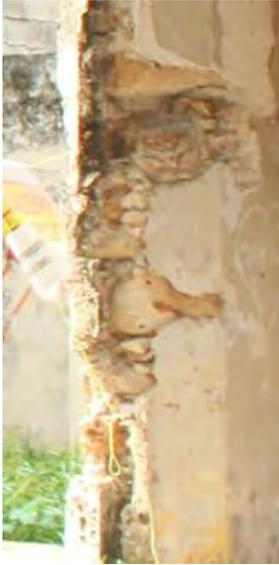
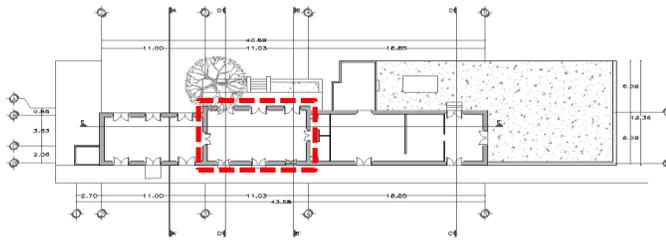
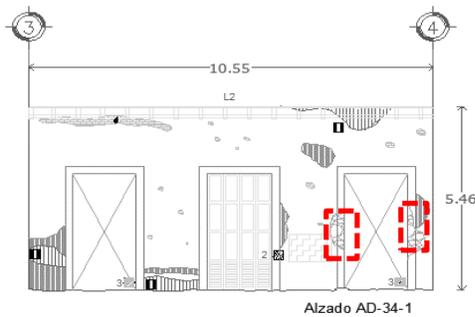
013
	DETERIORO
	Disgregación de muros
	UBICACIÓN/ESPACIO
	AD-34
	ELEMENTO
	Apoyo verticales (muros).
	TIPO DE LESION
	Física.
	MATERIAL
Mortero y muro de mampostería	
DESCRIPCIÓN	
Mampostería expuesta

Consecuencia de la disgregación y desprendimiento de acabado, la mampostería expuesta pierda adherencia entre sus partes dejando oquedades

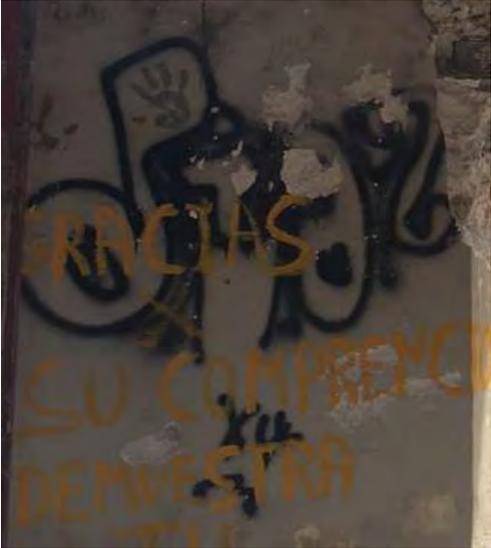
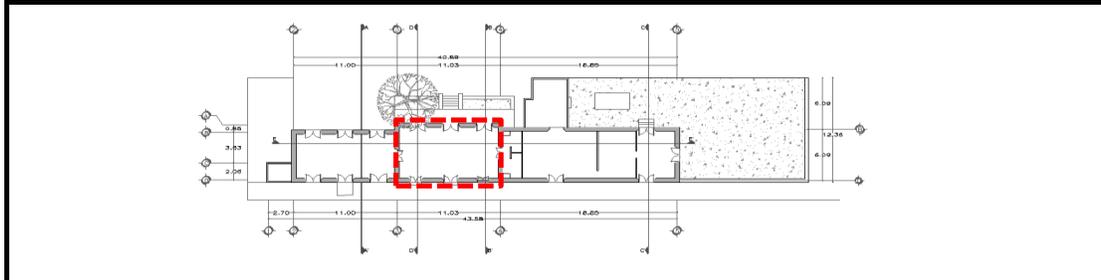
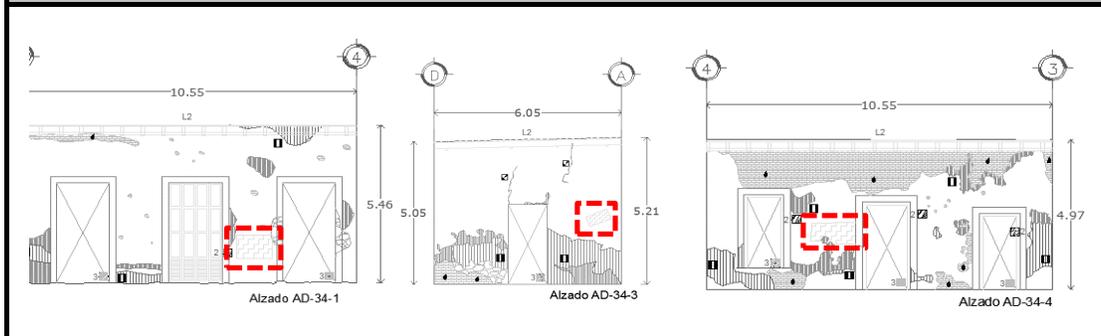
014
	DETERIORO
	Grafiti.
	UBICACIÓN/ESPACIO
	AD-34
	ELEMENTO
	Apoyo verticales (muros).
	TIPO DE LESION
	Humana
	MATERIAL
Mortero	
DESCRIPCIÓN	
PINTAS EN MURO

ACCIÓN HUMANA/ VANDALISMO

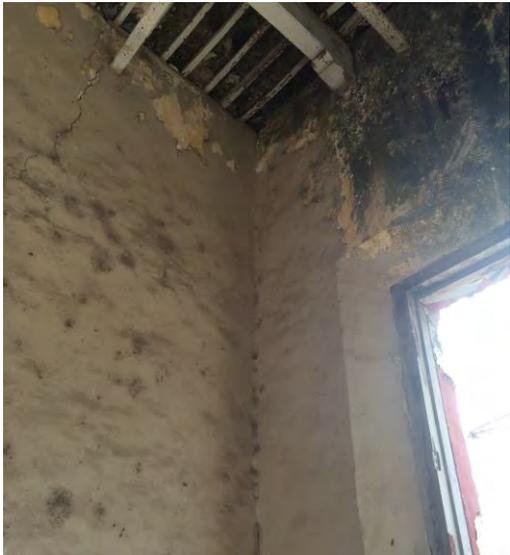
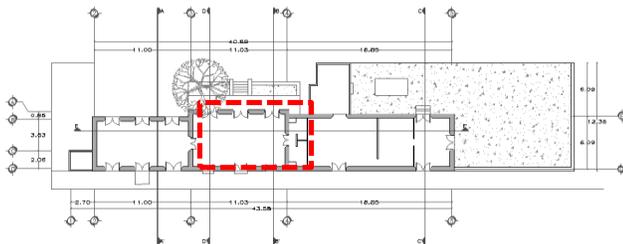
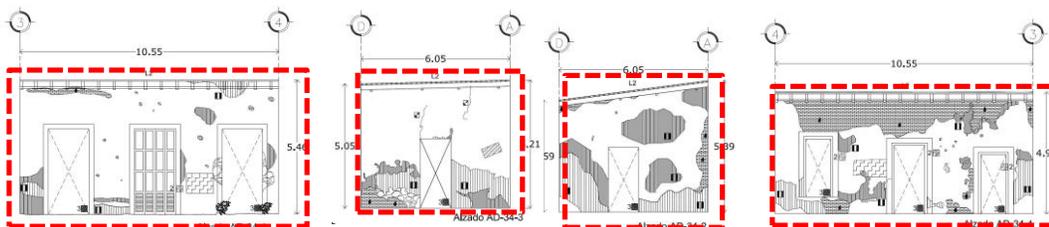
015
	DETERIORO
	Suciedad
	UBICACIÓN/ESPACIO
	AD-34
	ELEMENTO
	Apoyo verticales (muros).
	TIPO DE LESION
	Físicas
	MATERIAL
Mortero	
DESCRIPCIÓN	
SUCIEDAD ACUMULADA EN EL ACABADO (SUELTA)

CONDICIONES AMBIENTALES Y DE INTEMPERIE

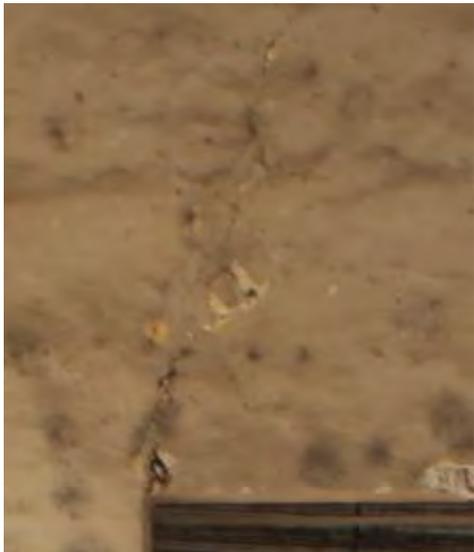
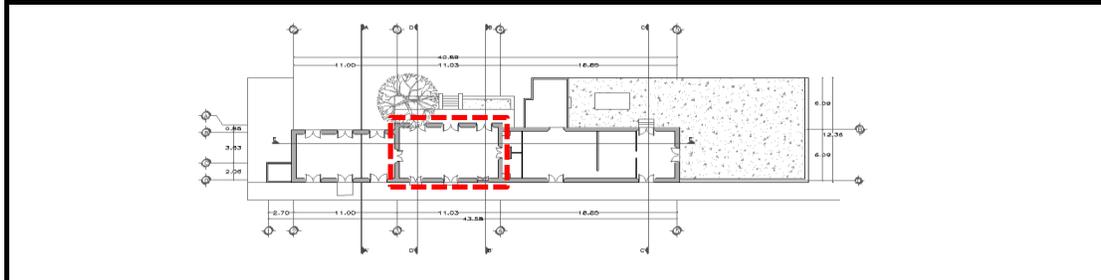
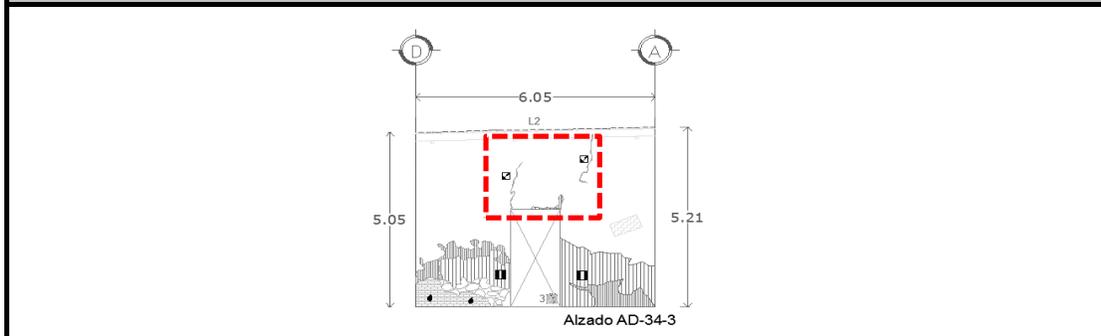
016
	DETERIORO
	Grietas
	UBICACIÓN/ESPACIO
	AD-34
	ELEMENTO
	Apoyo verticales (muros).
	TIPO DE LESION
	Mecánica
	MATERIAL
Mortero y muro de mampostería	
DESCRIPCIÓN	
Grieta en cerramiento

Cambios y movimientos en el asentamiento de la cubierta

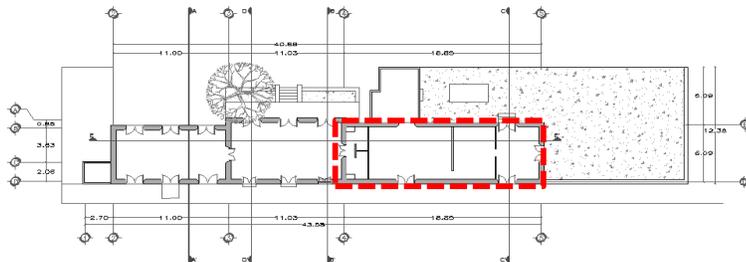
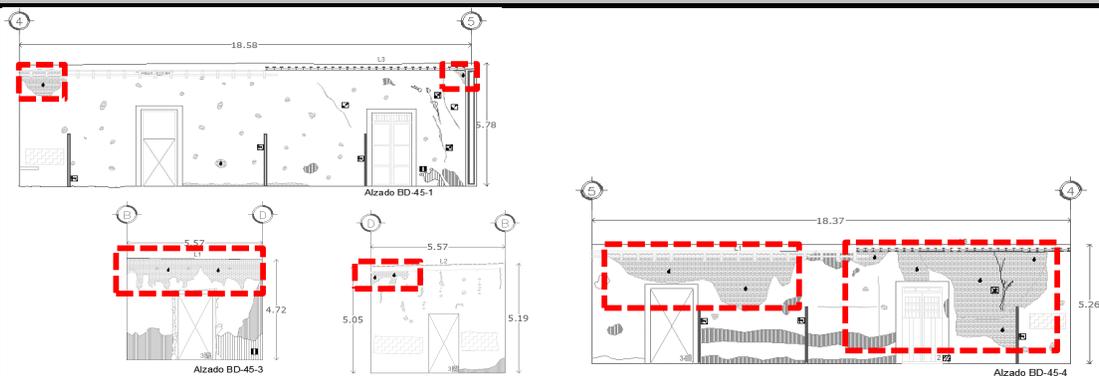
017
	DETERIORO
	Hongos
	UBICACIÓN/ESPACIO
	BD-45
	ELEMENTO
	Apoyo verticales (muros).
	TIPO DE LESION
	Química
	MATERIAL
Mortero y muro de mampostería	
DESCRIPCIÓN	
HONGOS Y MICROORGANISMOS EN CORONA DE MUROS

HUMEDAD POR FILTRACIÓN

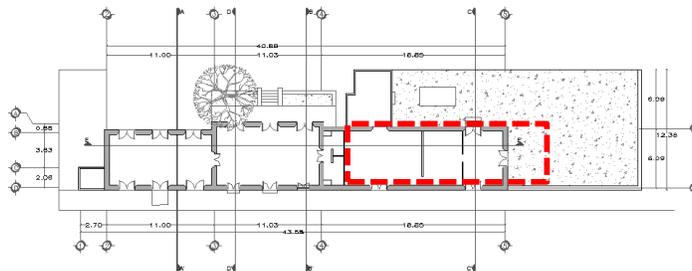
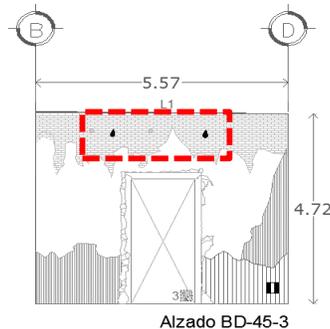
018
	DETERIORO
	Costras
	UBICACIÓN/ESPACIO
	Paramento Este
	ELEMENTO
	Apoyo verticales (muros).
	TIPO DE LESION
	Química
	MATERIAL
Mortero y muro de mamposteria	
DESCRIPCIÓN	
COSTRAS DE MICROORGANISMOS YA EN CAPAS ENDURECIDAS

Intemperie / Humedad

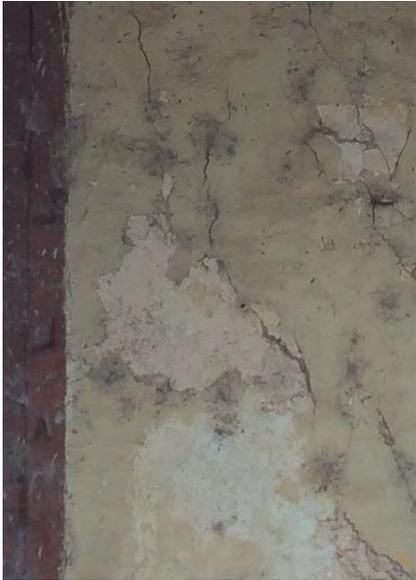
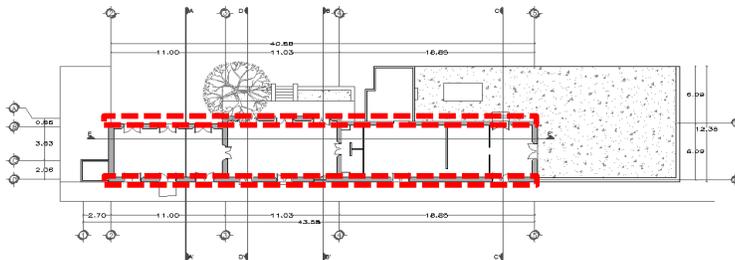
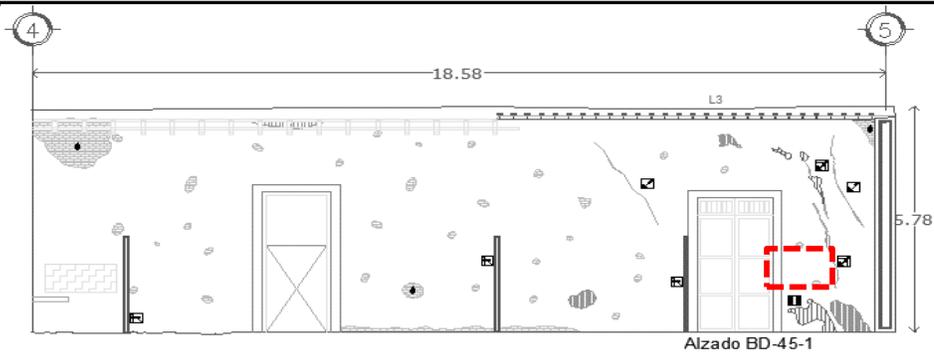
019
	DETERIORO
	Disgregación de acabados
	UBICACIÓN/ESPACIO
	BD45
	ELEMENTO
	Apoyo verticales (muros).
	TIPO DE LESION
	Física.
	MATERIAL
Mortero y muro de mampostería	
DESCRIPCIÓN	
DESCASCARE DE PINTURA Y ACABADO

APLANADO SOPLADO

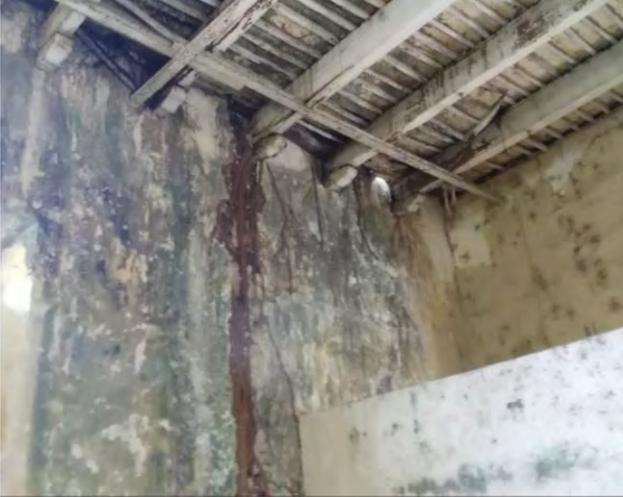
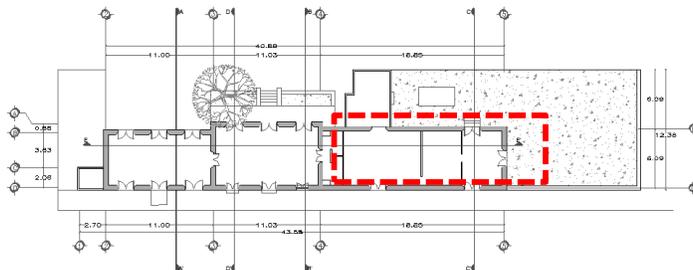
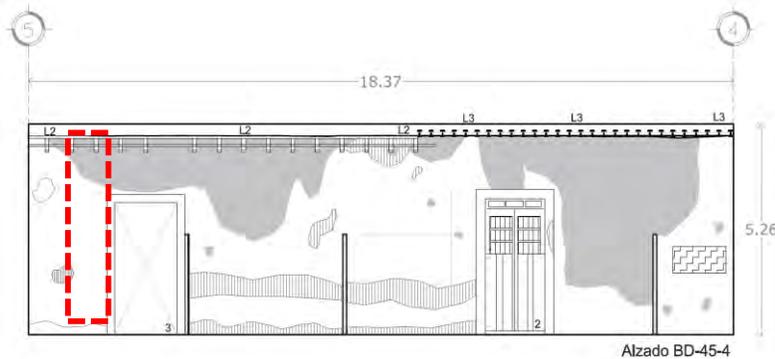
020
	DETERIORO
	Vegetación Parásita
	UBICACIÓN/ESPACIO
	AD-34
	ELEMENTO
	Apoyo verticales (muros).
	TIPO DE LESION
Química	
MATERIAL	
Mortero y muro de mamposteria	
DESCRIPCIÓN	
RAICES EN CORONA DE MUROS

ACUMULACIÓN DE HUMEDAD Y PRODUCTO VEGETAL EN AZOTEA QUE PERMEA ANTE LA POROSIDAD DEL ACABADO SUPERIOR

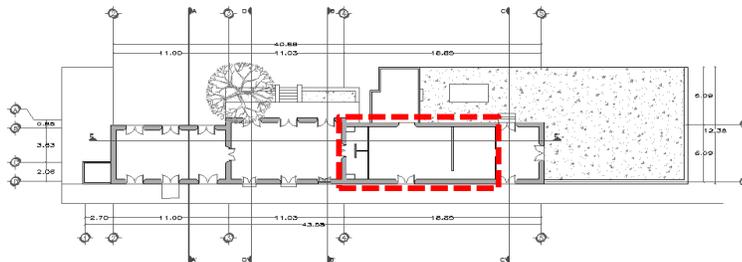
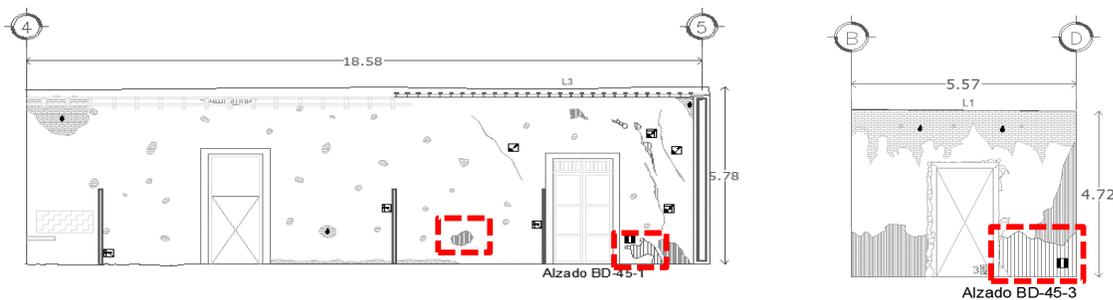
021
	DETERIORO
	Desprendimiento de acabados
	UBICACIÓN/ESPACIO
	BD-45
	ELEMENTO
	Apoyo verticales (muros).
	TIPO DE LESION
	Física.
	MATERIAL
Mortero y muro de mampostería	
DESCRIPCIÓN	
MAMPOSTERIA APARENTE

PERDIDA DE APLANADOS

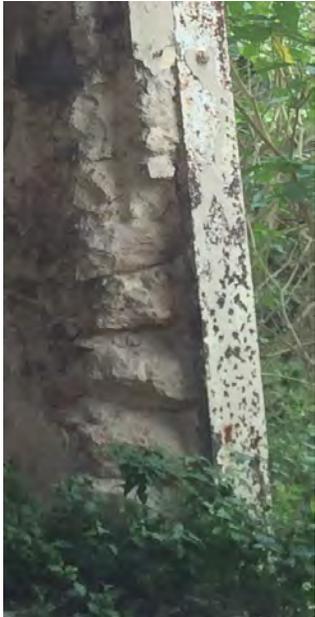
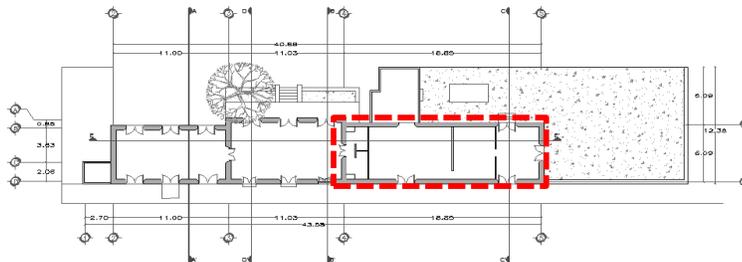
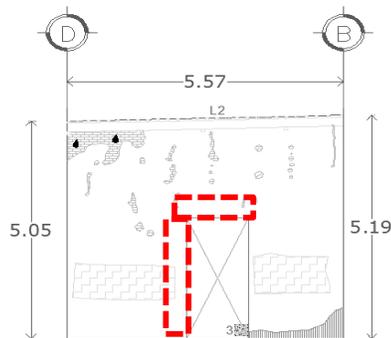
022
	DETERIORO
	Disgregación de muros
	UBICACIÓN/ESPACIO
	BD-45
	ELEMENTO
	Apoyo verticales (muros).
	TIPO DE LESION
	Física.
	MATERIAL
Mortero y muro de mampostería	
DESCRIPCIÓN	
PERDIDA DE ELEMENTOS DE LA MAMPOSTERIA

HUMEDAD, PERDIDA DE ACABADOS Y CUÑAS

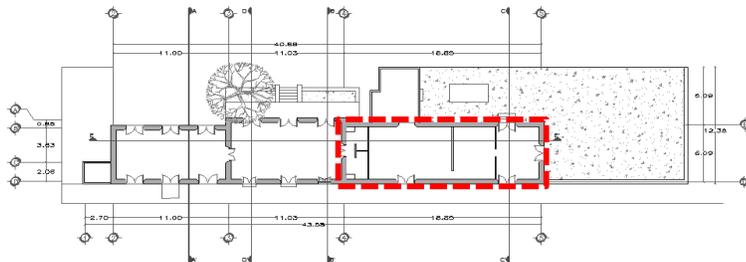
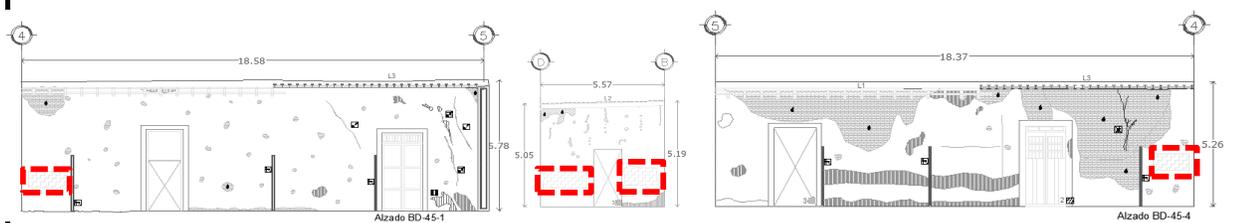
023
	DETERIORO
	Grafiti.
	UBICACIÓN/ESPACIO
	BD-45
	ELEMENTO
	Apoyo verticales (muros).
	TIPO DE LESION
	Humana
	MATERIAL
Mortero	
DESCRIPCIÓN	PINTAS EN MURO

ACCIÓN HUMANA/ VANDALISMO

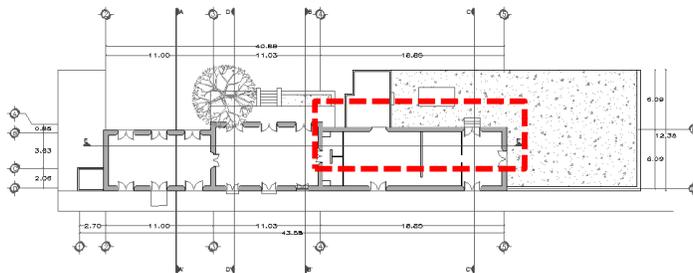
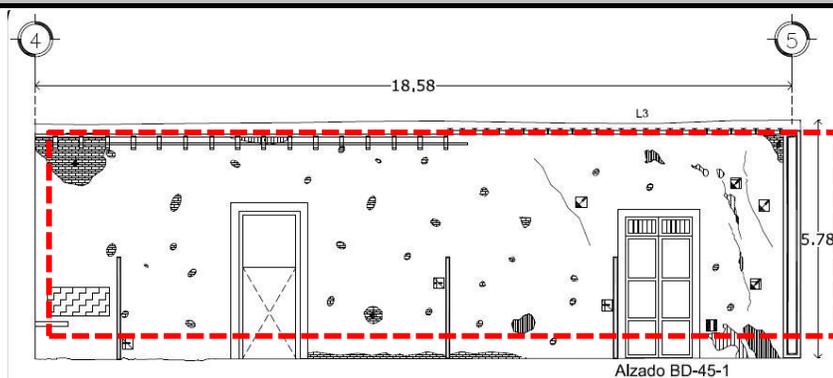
024
	DETERIORO
	Suciedad
	UBICACIÓN/ESPACIO
	BD-45
	ELEMENTO
	Apoyo verticales (muros).
	TIPO DE LESION
	Físicas
	MATERIAL
Mortero	
DESCRIPCIÓN	
ACUMULACIÓN DE SUCIEDAD EN LA SUPERFICIE DE MURO

ACCIÓN HUMANA, INTEMPERIE Y ABANDONO

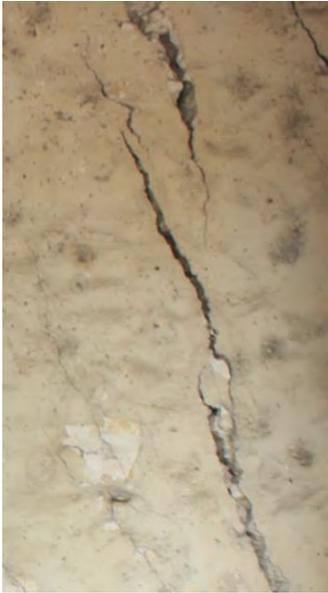
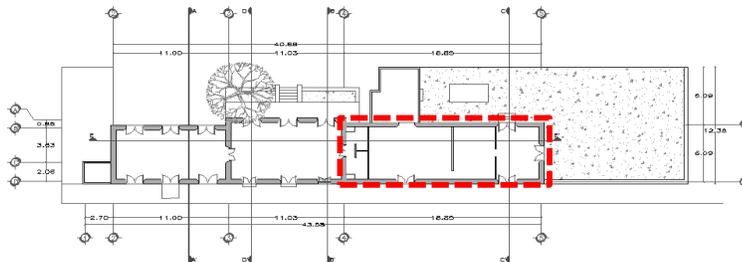
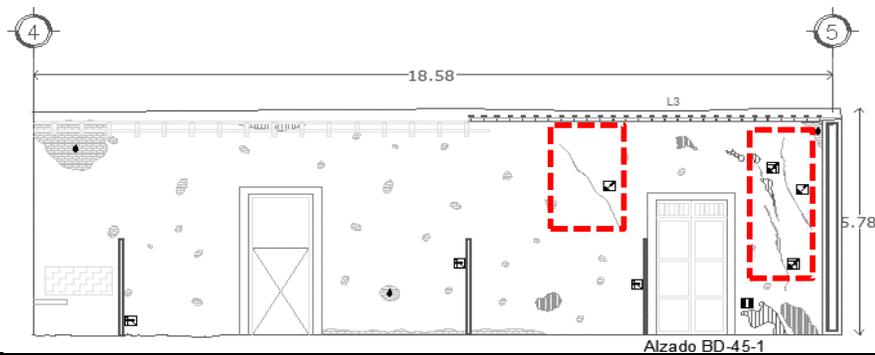
025
	DETERIORO
	Grietas
	UBICACIÓN/ESPACIO
	BD-45
	ELEMENTO
	Apoyo verticales (muros).
	TIPO DE LESION
Mecánica	
MATERIAL	
Mortero y muro de mampostería.	
DESCRIPCIÓN	
GRIETA EN MURO

CAMBIOS Y MOVIMIENTOS EN LA ESTRUCTURA DEL MURO A CAUSA DE LA ACCIÓN DE VEGETACION EN AZOTEA QUE BAJAN SUS RAICES EN LA MAMPOSTERÍA
