PROYECTO DE INTERVENCIÓN DE LA EX ESTACIÓN DE TRENES DE ACANCEH, YUCATÁN

Trabajo académico final del Taller de Proyectos Arquitectónicos que presenta:

MAESTRO EN CONSERVACIÓN DEL PATRIMONIO ARQUITECTÓNICO

Enero 2017

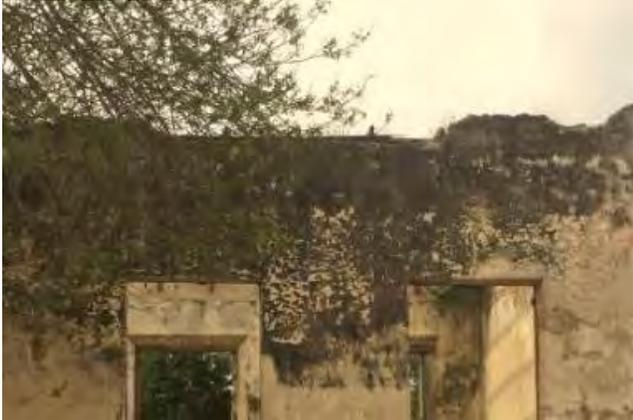
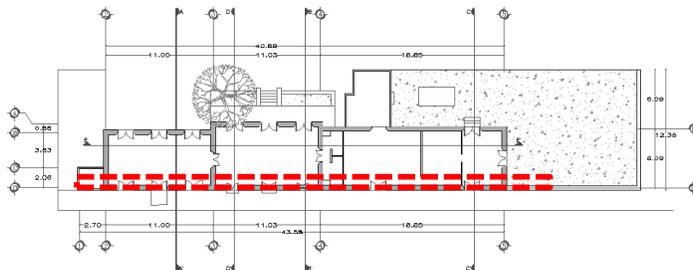
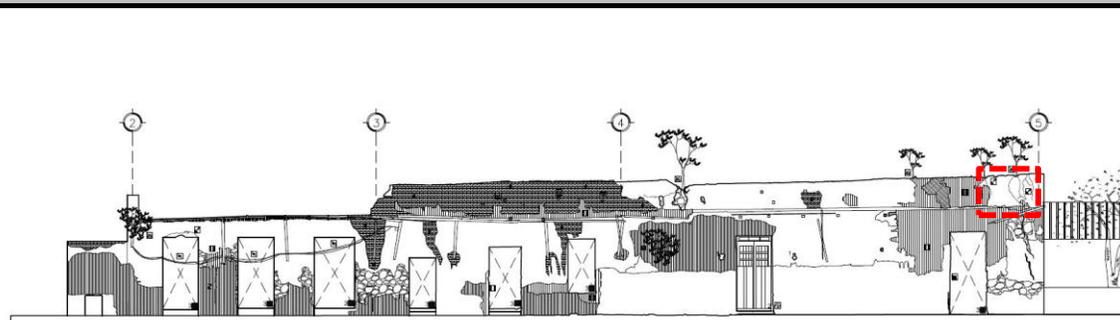
026
	DETERIORO
	Costras
	UBICACIÓN/ESPACIO
	Parametro Oeste
	ELEMENTO
	Apoyo verticales (muros).
	TIPO DE LESION
	Química
	MATERIAL
Mortero y muro de mamposteria	
DESCRIPCIÓN	
COSTRAS EN REMATE DE MURO

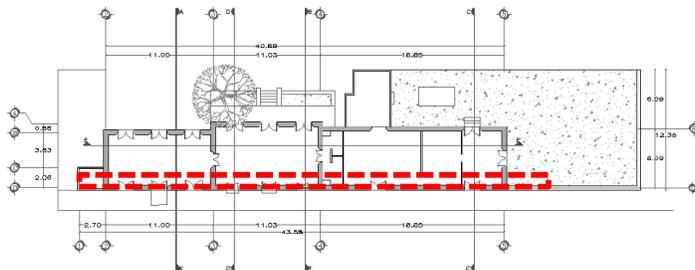
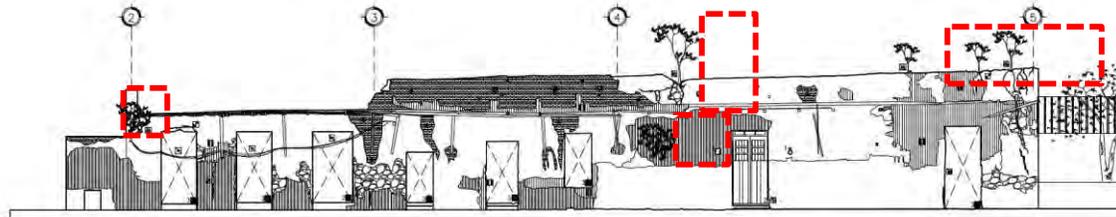
027
	DETERIORO
	VEGETACIÓN PARÁSITA
	UBICACIÓN/ESPACIO
	Parametro Oeste
	ELEMENTO
	Apoyo verticales (muros).
	TIPO DE LESION
	Química
	MATERIAL
Mortero y muro de mamposteria	
DESCRIPCIÓN

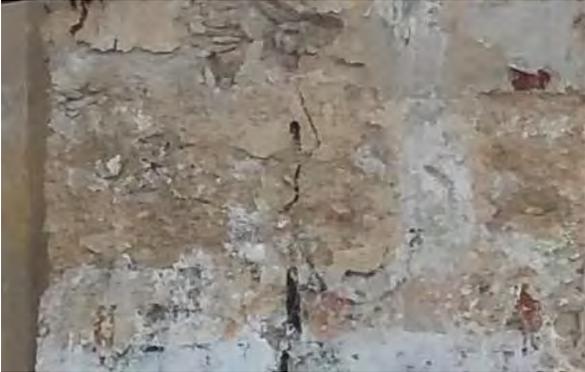
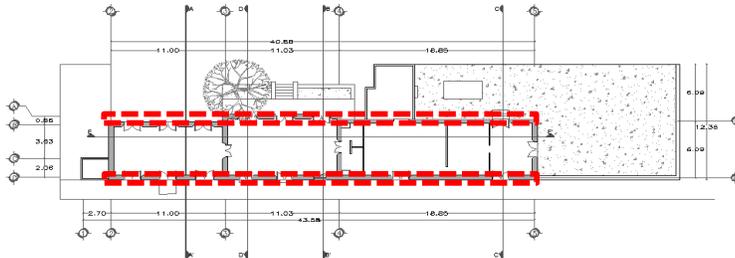
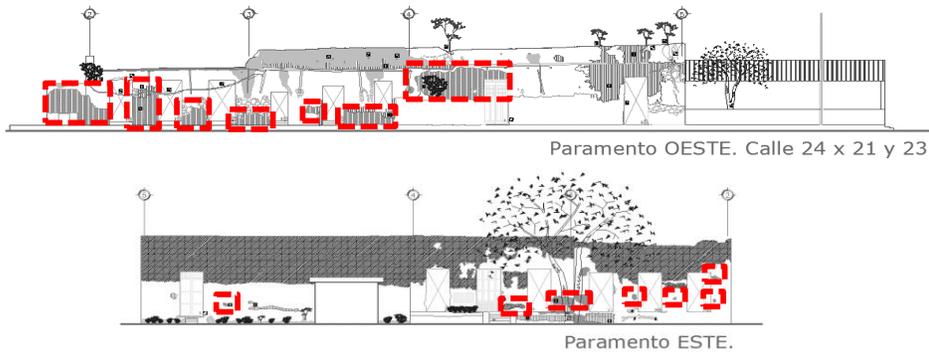
028
	DETERIORO
	Disgregación de acabados
	UBICACIÓN/ESPACIO
	Paramentos
	ELEMENTO
	Apoyo verticales (muros).
	TIPO DE LESION
	Física.
	MATERIAL
Mortero y muro de mampostería	
DESCRIPCIÓN	
DESCASCARE DE PINTURA Y ACABADO

APLANADO SOPLADO

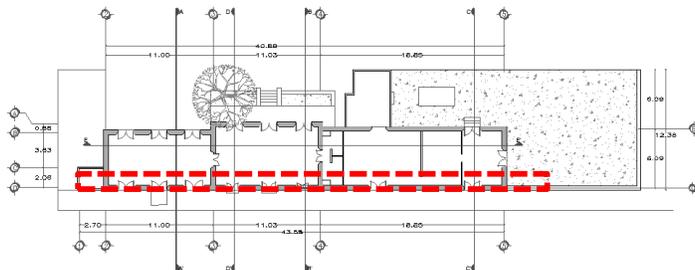
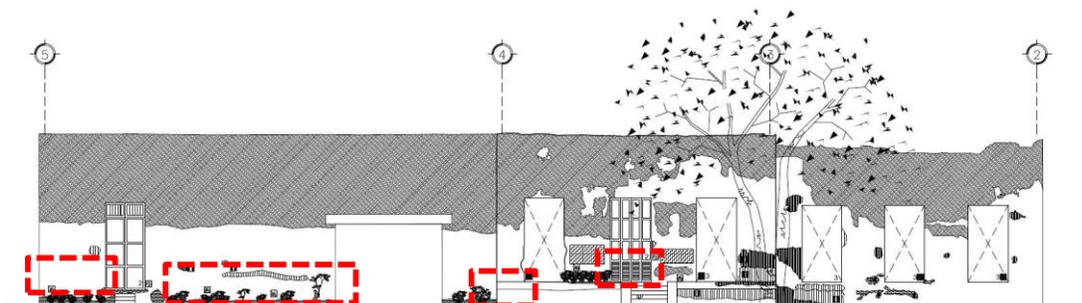
028
	DETERIORO
	Vegetacion Parásita
	UBICACIÓN/ESPACIO
	Parametro Este
	ELEMENTO
	Apoyo verticales (muros).
	TIPO DE LESION
	Química
	MATERIAL
Mortero y muro de mamposteria	
DESCRIPCIÓN	
	VEGETACIÓN PARASITA EN MAMPOSTERIA

Intemperie

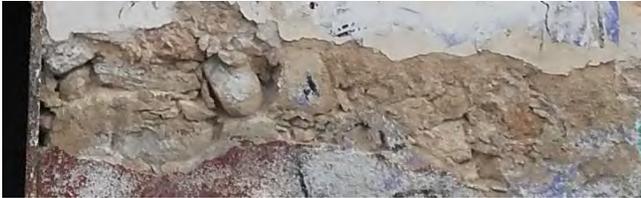
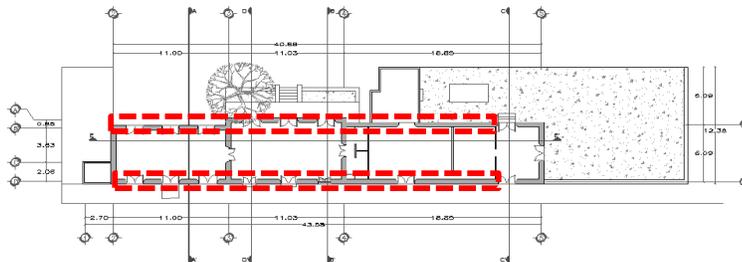
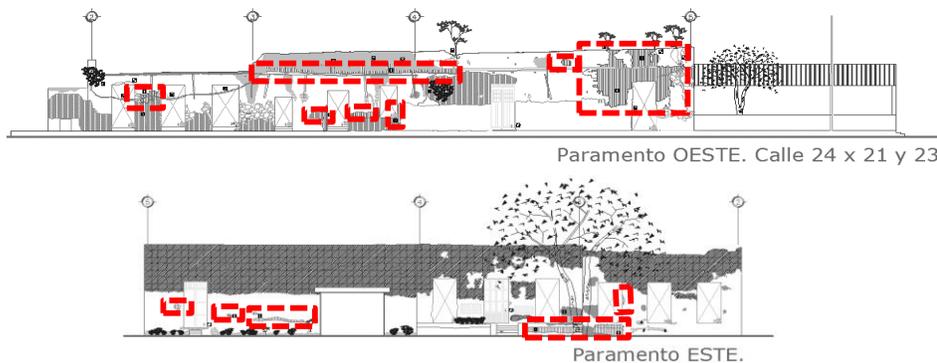
029
	DETERIORO
	Desprendimiento de acabados
	UBICACIÓN/ESPACIO
	Paramento
	ELEMENTO
	Apoyo verticales (muros).
	TIPO DE LESION
	Física.
	MATERIAL
Mortero y muro de mampostería	
DESCRIPCIÓN	
DESPRENDIMIENTO DE ACABADO POR MORTERO FLOJO

HUMEDAD, FALTA DE MANTENIMIENTO (SE ABRE EL PORO DEL MORTERO Y VA ABSORBIENDO HUMEDAD)

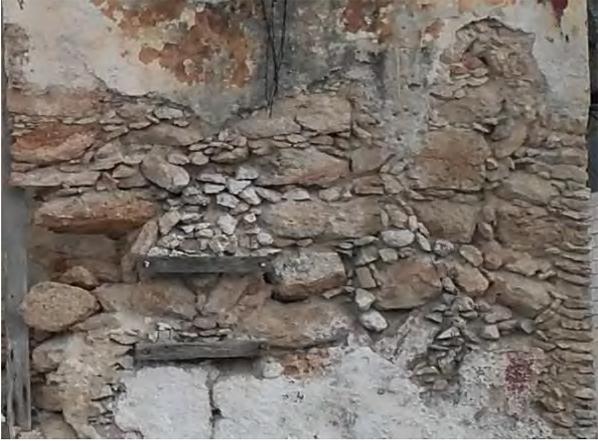
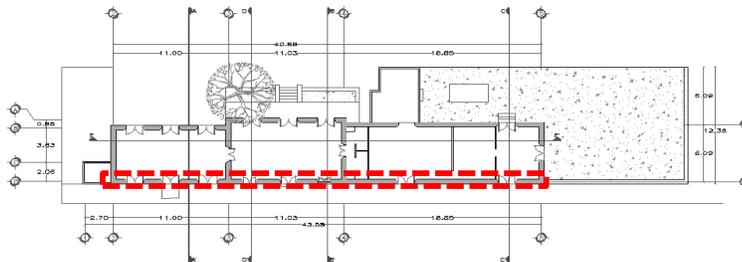
030
	DETERIORO
	Disgregación de muros
	UBICACIÓN/ESPACIO
	Paramento
	ELEMENTO
	Apoyo verticales (muros).
	TIPO DE LESION
Física.	
MATERIAL	
Mortero y muro de mampostería	
DESCRIPCIÓN	
PERDIDA DEL ENTRAÑADO

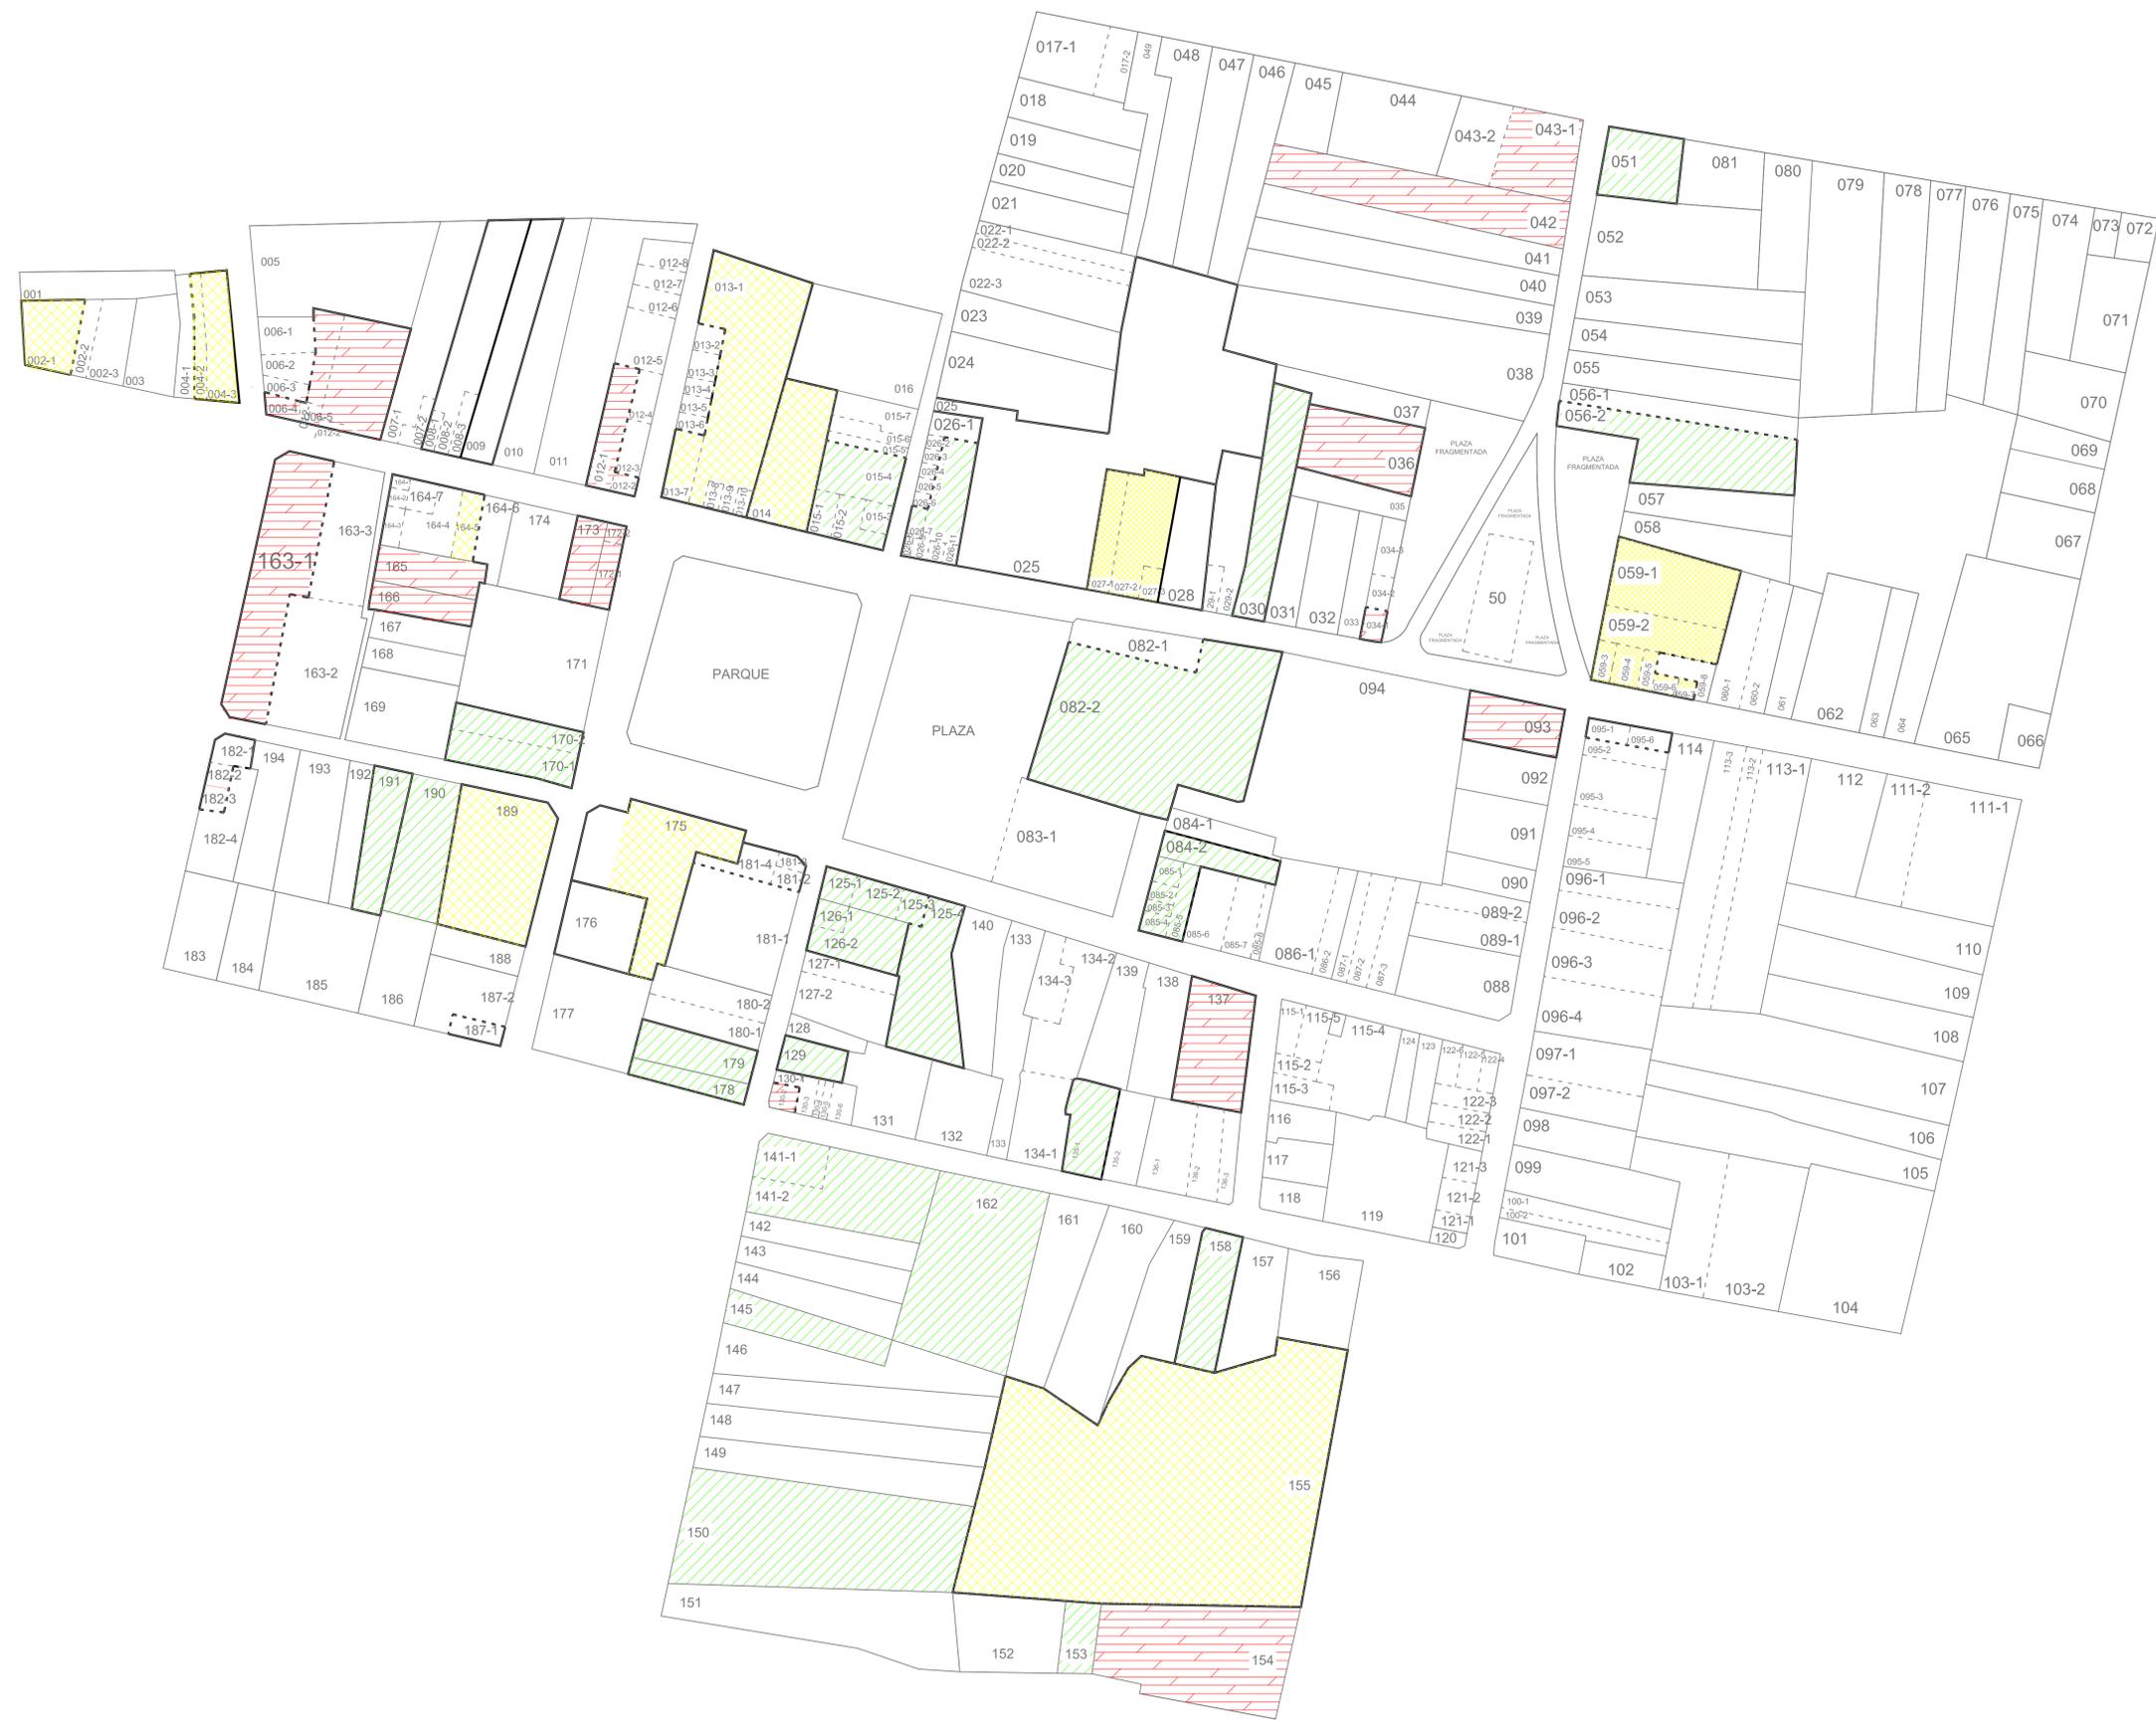
Fig. 1 Estado de Conservación edificaciones históricas

Como se realizó en clase se divide la localidad en cuatro cuadrantes, en el primer cuadro del área delimitada se encontraron once predios en estado sólido, tres ruinosos y uno deteriorado, entre estos se encuentra la Iglesia de la Natividad, la Pirámide de los Estucos, el mercado entre otras edificaciones ambientales, vernáculas etc.

En el segundo cuadro se encontraron ocho edificaciones patrimoniales/históricas, entre las cuales cuatro están en estado sólido, dos deteriorado y tres ruinosas. Tercer cuadro, hay diez predios de los cuales, tres son ruinosos (la estación de ferrocarril es una), tres deteriorados y tres en estado sólido. Cuarto cuadrante, se identificaron ocho edificaciones patrimoniales de las cuales tres se encuentran en estado ruinoso, cuatro deteriorado y una sólido. (Ver plano de Estados de Conservación, Fig.1)

Cabe aclarar que más del 80% de las edificaciones que presentan un estado de conservación sólido o deteriorado han sido modificadas y/o intervenidas de alguna forma, restauración de acabados, anexos, subdivisiones etc. Lo anterior es una constante en la localidad, las pocas edificaciones patrimoniales que quedan, están siendo modificadas, sin seguir reglamentación alguna, por lo que el estado de conservación de la localidad va a ir disminuyendo.

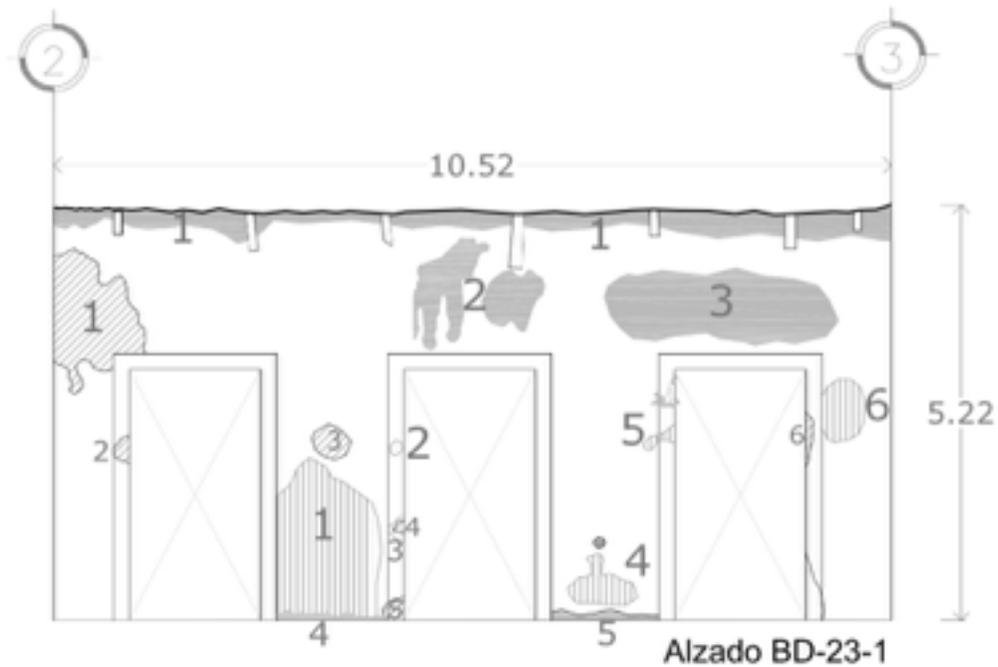
Imagen 2. Sección de Plano Det_01

B. Una vez ubicado el tipo de deterioro se enumera, por ejemplo en el alzado BD-23-1 se encontró de acuerdo a la simbología cinco humedades (los números se encuentra sobre el hatch que representa el tipo de deterioro), seis disgregaciones de acabado y 6 desprendimientos de acabado.

TABLA DE INTERVENCIONES AL EDIFICIO			TA - 001'
PLANO:	DET_01	ALZADO:	BD231
HUMEDAD			
<i>DETERIORO</i>	<i>ACCIONES</i>		
	<i>CLAVE</i>	<i>TÉCNICA</i>	
1, 2, 3,	TL-001	RETIRO DE PATINA DAÑINA	
	LIB-PIE-001	LIMPIEZA CON HERRAMIENTA MENOR	
4 Y 5	TL-002	ELIMINACIÓN DE HUMEDAD (CAPILARIDAD)	
	LIB-PIE-001	LIMPIEZA CON HERRAMIENTA MENOR	
DISGREGACIÓN DE ACABADO			
<i>DETERIORO</i>	<i>ACCIONES</i>		
	<i>CLAVE</i>	<i>TÉCNICA</i>	
1,2,3,4,5 Y 6	LIB-PIE-001	LIMPIEZA CON HERRAMIENTA MENOR	
	LIB-PIE-003	LIMPIEZA CON AGUA ATOMIZADA	
DESPRENDIMIENTOS DE ACABADO			
<i>DETERIORO</i>	<i>ACCIONES</i>		
	<i>CLAVE</i>	<i>TÉCNICA</i>	
1,2,3,4,5 Y 6	LIB-PIE 006B	LIMPIEZA QUIMICA CON BASES	
	LIB-PIE-003	LIMPIEZA CON AGUA ATOMIZADA	
INTERVENCIÓN ACABADOS			
<i>DETERIORO</i>	<i>ACCIONES</i>		
	<i>CLAVE</i>	<i>TÉCNICA</i>	
GENERAL	TC-012	REINTEGRACIÓN DE ACABADO A LA CAL	
	CON-MOR-003	PINTURA A LA CAL

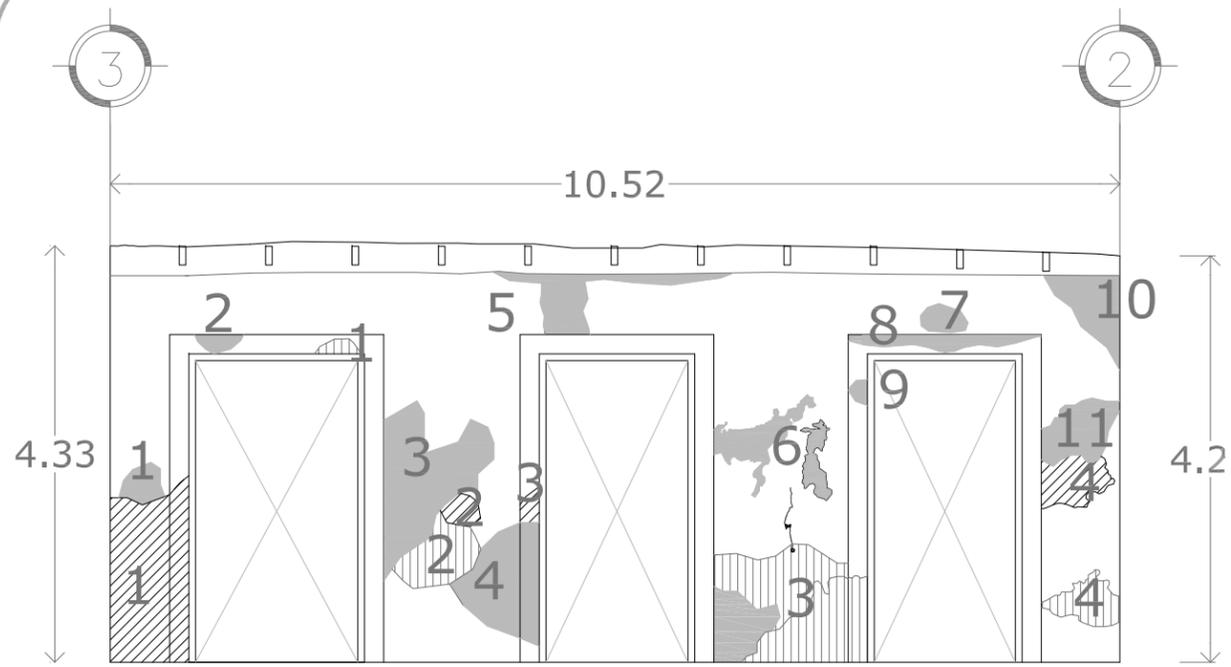
Alzado BD-23-4

MANCHAS POR HUMEDAD		
	m ²	ACCIONES
1	0.14	TL-001, LIB-PIE-001
2	0.07	TL-001, LIB-PIE-001
3	1.09	TL-001, LIB-PIE-001
4	0.77	TL-001, LIB-PIE-001
5	0.45	TL-001, LIB-PIE-001
6	0.43	TL-001, LIB-PIE-001
7	0.11	TL-001, LIB-PIE-001
8	0.23	TL-001, LIB-PIE-001
9	0.038	TL-001, LIB-PIE-001
10	0.400	TL-001, LIB-PIE-001
11	0.39	TL-001, LIB-PIE-001

DISGREGACIÓN DE ACABADO		
	m ²	ACCIONES
1	0.05	LIB-PIE-001, LIB-PIE-003
2	0.42	LIB-PIE-001, LIB-PIE-003
3	1.40	LIB-PIE-001, LIB-PIE-003
4	0.27	LIB-PIE-001, LIB-PIE-003

DESPRENDIMIENTO DE ACABADO		
	m ²	ACCIONES
1	0.71	LIB-PIE 006B, LIB-PIE-003
2	4.83	LIB-PIE 006B, LIB-PIE-003
3	0.21	LIB-PIE 006B, LIB-PIE-003

TABLA DE INTERVENCIONES AL EDIFICIO			TA - 003'
PLANO:	DET_02	ALZADO:	BD-23-4
HUMEDAD			
<i>DETERIORO</i>	<i>ACCIONES</i>		
	<i>CLAVE</i>	<i>TÉCNICA</i>	
1, 2, 3,	TL-001	RETIRO DE PATINA DAÑINA	
4,5,6,7,8,9,10	LIB-PIE-001	LIMPIEZA CON HERRAMIENTA MENOR	
DISGREGACIÓN DE ACABADO			
<i>DETERIORO</i>	<i>ACCIONES</i>		
	<i>CLAVE</i>	<i>TÉCNICA</i>	
1,2,3,4	LIB-PIE-001	LIMPIEZA CON HERRAMIENTA MENOR	
	LIB-PIE-003	LIMPIEZA CON AGUA ATOMIZADA	
DESPRENDIMIENTOS DE ACABADO			
<i>DETERIORO</i>	<i>ACCIONES</i>		
	<i>CLAVE</i>	<i>TÉCNICA</i>	
1,2,3,4	LIB-PIE 006B	LIMPIEZA QUIMICA CON BASES	
	LIB-PIE-003	LIMPIEZA CON AGUA ATOMIZADA	
INTERVENCIÓN ACABADOS			
<i>DETERIORO</i>	<i>ACCIONES</i>		
	<i>CLAVE</i>	<i>TÉCNICA</i>	
GENERAL	TC-012	REINTEGRACIÓN DE ACABADO A LA CAL	
	CON-MOR-003	PINTURA A LA CAL

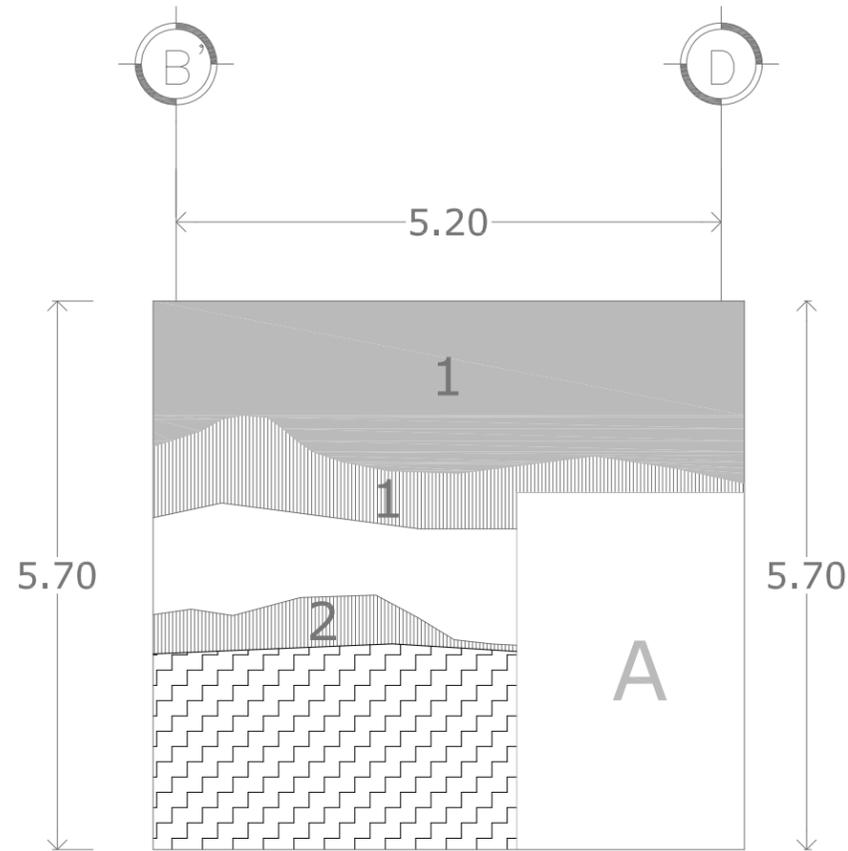
Alzado BD-23-7

MANCHAS POR HUMEDAD		
	m ²	ACCIONES
1	9.95	LIB-PIE-001

DISGREGACIÓN DE ACABADO		
	m ²	ACCIONES
1	3.31	LIB-PIE-001, LIB-PIE-003
2	1.35	LIB-PIE-001, LIB-PIE-003

TABLA DE INTERVENCIONES AL EDIFICIO			TA - 005'
PLANO:	DET_03	ALZADO:	BD-23-7
HUMEDAD			
<i>DETERIORO</i>	<i>ACCIONES</i>		
	<i>CLAVE</i>	<i>TÉCNICA</i>	
1	TL-001	RETIRO DE PATINA DAÑINA	
	LIB-PIE-001	LIMPIEZA CON HERRAMIENTA MENOR	
DISGREGACIÓN DE ACABADO			
<i>DETERIORO</i>	<i>ACCIONES</i>		
	<i>CLAVE</i>	<i>TÉCNICA</i>	
1,2	LIB-PIE-001	LIMPIEZA CON HERRAMIENTA MENOR	
	LIB-PIE-003	LIMPIEZA CON AGUA ATOMIZADA	
GRAFÍTI			
<i>DETERIORO</i>	<i>ACCIONES</i>		
	<i>CLAVE</i>	<i>TÉCNICA</i>	
GRAFÍTI	TL-001	RETIRO DE PATINA DAÑINA	
	LIB-DIV-003	TRATAMIENTO ANTIGRAFITI	
INTERVENCIÓN ACABADOS			
<i>DETERIORO</i>	<i>ACCIONES</i>		
	<i>CLAVE</i>	<i>TÉCNICA</i>	
GENERAL	TC-012	REINTEGRACIÓN DE ACABADO A LA CAL	
	CON-MOR-003	PINTURA A LA CAL

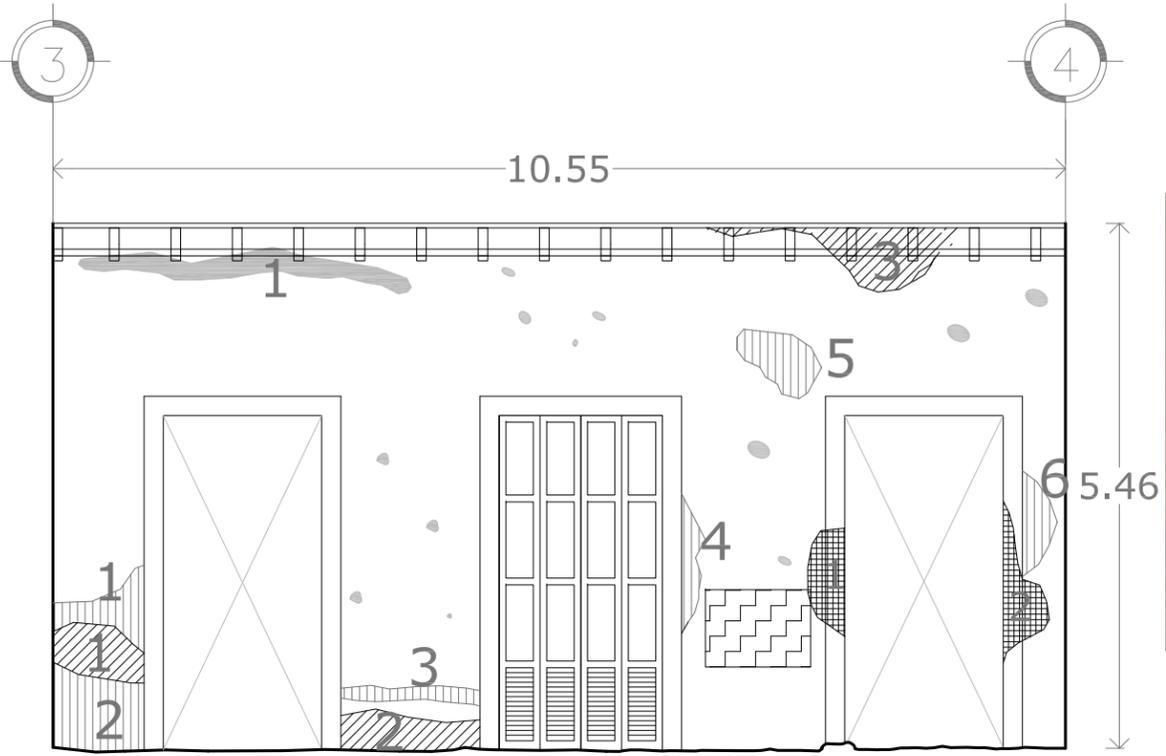
Alzado AD-34-1

MANCHAS POR HUMEDAD		
	m ²	ACCIONES
1	0.65	TL-001, LIB-PIE-001

DISGREGACIÓN DE ACABADO		
	m ²	ACCIONES
1	0.36	LIB-PIE-001, LIB-PIE-003
2	0.72	LIB-PIE-001, LIB-PIE-003
3	0.21	LIB-PIE-001, LIB-PIE-003
4	0.21	LIB-PIE-001, LIB-PIE-003
5	0.40	LIB-PIE-001, LIB-PIE-003
6	0.26	LIB-PIE-001, LIB-PIE-003

PINTAS		
	m ²	ACCIONES
1	0.30	LIB-PIE 006B, LIB-PIE-003

TABLA DE INTERVENCIONES AL EDIFICIO			TA - 006'
PLANO:	DET_04	ALZADO:	AD-34-1
HUMEDAD			
<i>DETERIORO</i>	<i>ACCIONES</i>		
	<i>CLAVE</i>	<i>TÉCNICA</i>	
1	TL-001	RETIRO DE PATINA DAÑINA	
	LIB-PIE-001	LIMPIEZA CON HERRAMIENTA MENOR	
DISGREGACIÓN DE ACABADO			
<i>DETERIORO</i>	<i>ACCIONES</i>		
	<i>CLAVE</i>	<i>TÉCNICA</i>	
1,2,3,4, 5 Y 6	LIB-PIE-001	LIMPIEZA CON HERRAMIENTA MENOR	
	LIB-PIE-003	LIMPIEZA CON AGUA ATOMIZADA	
DESPRENDIMIENTOS DE ACABADO			
<i>DETERIORO</i>	<i>ACCIONES</i>		
	<i>CLAVE</i>	<i>TÉCNICA</i>	
1 Y 2	LIB-PIE 006B	LIMPIEZA QUIMICA CON BASES	
	LIB-PIE-003	LIMPIEZA CON AGUA ATOMIZADA	
DISGREGACIÓN DE MURO			
<i>DETERIORO</i>	<i>ACCIONES</i>		
	<i>CLAVE</i>	<i>TÉCNICA</i>	
1 Y 2	LIB-PIE 006B	LIMPIEZA QUIMICA CON BASES	
	TC-011	ENTRAÑADO	
GRAFÍTI			
<i>DETERIORO</i>	<i>ACCIONES</i>		
	<i>CLAVE</i>	<i>TÉCNICA</i>	
GRAFÍTI	TL-001	RETIRO DE PATINA DAÑINA	
	LIB-DIV-003	TRATAMIENTO ANTIGRAFITI	
INTERVENCIÓN ACABADOS

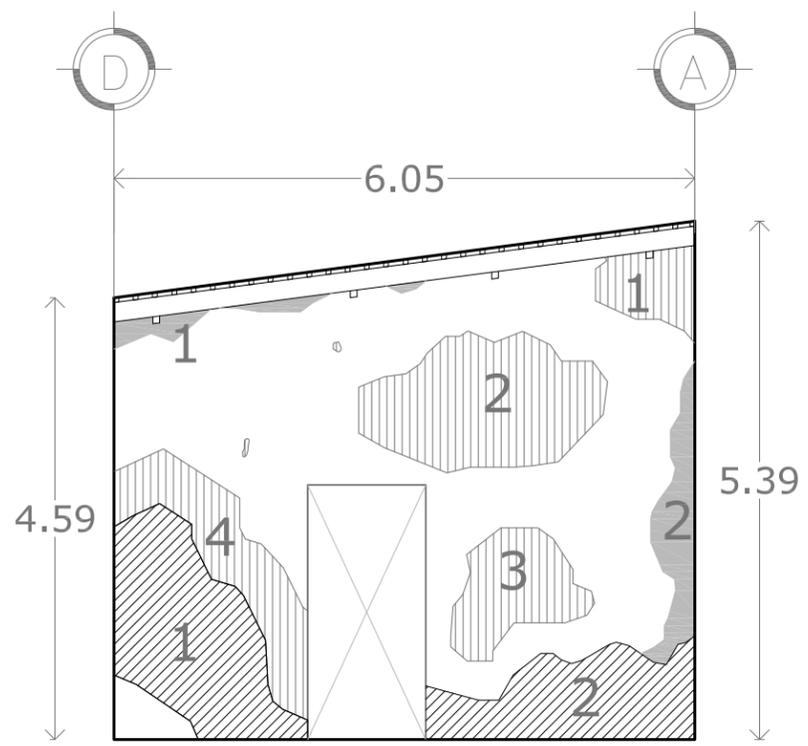
Alzado AD-34-2

MANCHAS POR HUMEDAD		
	m ²	ACCIONES
1	0.30	TL-001, LIB-PIE-001
2	0.84	TL-001, LIB-PIE-001

DISGREGACIÓN DE ACABADO		
	m ²	ACCIONES
1	0.71	LIB-PIE-001, LIB-PIE-003
2	2.76	LIB-PIE-001, LIB-PIE-003
3	1.26	LIB-PIE-001, LIB-PIE-003
4	1.73	LIB-PIE-001, LIB-PIE-003

TABLA DE INTERVENCIONES AL EDIFICIO			TA - 007'
PLANO:	DET_04	ALZADO:	AD-34-2
HUMEDAD			
<i>DETERIORO</i>	<i>ACCIONES</i>		
	<i>CLAVE</i>	<i>TÉCNICA</i>	
1 Y 2	TL-001	RETIRO DE PATINA DAÑINA	
	LIB-PIE-001	LIMPIEZA CON HERRAMIENTA MENOR	
DISGREGACIÓN DE ACABADO			
<i>DETERIORO</i>	<i>ACCIONES</i>		
	<i>CLAVE</i>	<i>TÉCNICA</i>	
1,2,3 Y 4	LIB-PIE-001	LIMPIEZA CON HERRAMIENTA MENOR	
	LIB-PIE-003	LIMPIEZA CON AGUA ATOMIZADA	
DESPRENDIMIENTOS DE ACABADO			
<i>DETERIORO</i>	<i>ACCIONES</i>		
	<i>CLAVE</i>	<i>TÉCNICA</i>	
1 Y 2	LIB-PIE 006B	LIMPIEZA QUIMICA CON BASES	
	LIB-PIE-003	LIMPIEZA CON AGUA ATOMIZADA	
INTERVENCIÓN ACABADOS			
<i>DETERIORO</i>	<i>ACCIONES</i>		
	<i>CLAVE</i>	<i>TÉCNICA</i>	
GENERAL	TC-012	REINTEGRACIÓN DE ACABADO A LA CAL	
	CON-MOR-003	PINTURA A LA CAL

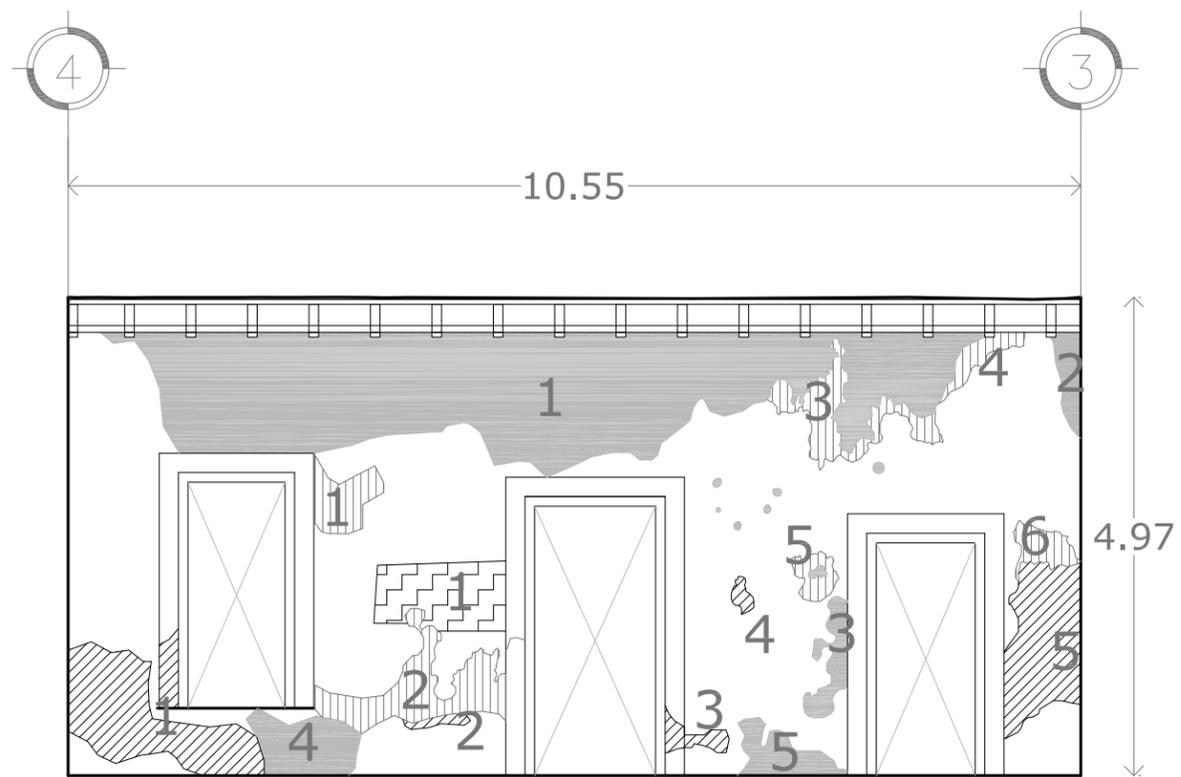
Alzado AD-34-4

MANCHAS POR HUMEDAD		
	m ²	ACCIONES
1	8.80	TL-001, LIB-PIE-001
2	0.23	TL-001, LIB-PIE-001
3	0.65	TL-001, LIB-PIE-001
4	0.60	TL-002, LIB-PIE-001
5	0.64	TL-001, LIB-PIE-001

DISGREGACIÓN DE ACABADO		
	m ²	ACCIONES
1	0.36	LIB-PIE-001, LIB-PIE-003
2	0.90	LIB-PIE-001, LIB-PIE-003
3	0.60	LIB-PIE-001, LIB-PIE-003
4	0.18	LIB-PIE-001, LIB-PIE-003
5	0.15	LIB-PIE-001, LIB-PIE-003
6	0.21	LIB-PIE-001, LIB-PIE-003

PINTAS		
	m ²	ACCIONES
1	0.89	TL-001, LIB-DIV-003

TABLA DE INTERVENCIONES AL EDIFICIO			TA - 008'
PLANO:	DET_05	ALZADO:	AD-34-4
HUMEDAD			
<i>DETERIORO</i>	<i>ACCIONES</i>		
	<i>CLAVE</i>	<i>TÉCNICA</i>	
1, 2 Y 3	TL-001	RETIRO DE PATINA DAÑINA	
	LIB-PIE-001	LIMPIEZA CON HERRAMIENTA MENOR	
4 Y 5	TL-002	ELIMINACIÓN DE HUMEDAD (CAPILARIDAD)	
	LIB-PIE-001	LIMPIEZA CON HERRAMIENTA MENOR	
DISGREGACIÓN DE ACABADO			
<i>DETERIORO</i>	<i>ACCIONES</i>		
	<i>CLAVE</i>	<i>TÉCNICA</i>	
1,2,3,4, 5 Y 6	LIB-PIE-001	LIMPIEZA CON HERRAMIENTA MENOR	
	LIB-PIE-003	LIMPIEZA CON AGUA ATOMIZADA	
DESPRENDIMIENTOS DE ACABADO			
<i>DETERIORO</i>	<i>ACCIONES</i>		
	<i>CLAVE</i>	<i>TÉCNICA</i>	
1,2,3,4 Y 5	LIB-PIE 006B	LIMPIEZA QUIMICA CON BASES	
	LIB-PIE-003	LIMPIEZA CON AGUA ATOMIZADA	
GRAFÍTI			
<i>DETERIORO</i>	<i>ACCIONES</i>		
	<i>CLAVE</i>	<i>TÉCNICA</i>	
GRAFÍTI	TL-001	RETIRO DE PATINA DAÑINA	
	LIB-DIV-003	TRATAMIENTO ANTIGRAFITI	
INTERVENCIÓN ACABADOS			
<i>DETERIORO</i>	<i>ACCIONES</i>

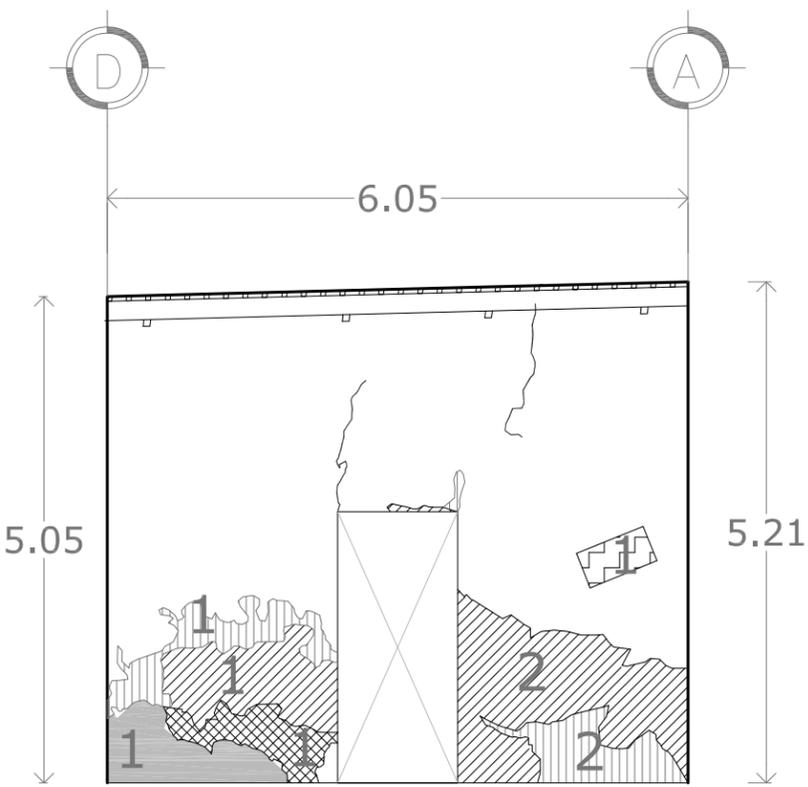
Alzado AD-34-3

MANCHAS POR HUMEDAD		
	m ²	ACCIONES
1	0.95	TL-001, LIB-PIE-001

DISGREGACIÓN DE ACABADO		
	m ²	ACCIONES
1	0.84	LIB-PIE-001, LIB-PIE-003
2	0.85	LIB-PIE-001, LIB-PIE-003

DISGREGACIÓN DE MURO		
	m ²	ACCIONES
1	0.68	LIB-PIE 006B, TC-011

TABLA DE INTERVENCIÓNES AL EDIFICIO			TA - 009'
PLANO:	DET_05	ALZADO:	AD-34-3
HUMEDAD			
<i>DETERIORO</i>	<i>ACCIONES</i>		
	<i>CLAVE</i>	<i>TÉCNICA</i>	
1	TL-001	RETIRO DE PATINA DAÑINA	
	LIB-PIE-001	LIMPIEZA CON HERRAMIENTA MENOR	
DISGREGACIÓN DE ACABADO			
<i>DETERIORO</i>	<i>ACCIONES</i>		
	<i>CLAVE</i>	<i>TÉCNICA</i>	
1 Y 2	LIB-PIE-001	LIMPIEZA CON HERRAMIENTA MENOR	
	LIB-PIE-003	LIMPIEZA CON AGUA ATOMIZADA	
DESPRENDIMIENTOS DE ACABADO			
<i>DETERIORO</i>	<i>ACCIONES</i>		
	<i>CLAVE</i>	<i>TÉCNICA</i>	
1 Y 2	LIB-PIE 006B	LIMPIEZA QUIMICA CON BASES	
	LIB-PIE-003	LIMPIEZA CON AGUA ATOMIZADA	
DISGREGACIÓN DE MURO			
<i>DETERIORO</i>	<i>ACCIONES</i>		
	<i>CLAVE</i>	<i>TÉCNICA</i>	
1 Y 2	LIB-PIE 006B	LIMPIEZA QUIMICA CON BASES	
	TC-011	ENTRAÑADO	
INTERVENCIÓN ACABADOS			
<i>DETERIORO</i>	<i>ACCIONES</i>		
	<i>CLAVE</i>	<i>TÉCNICA</i>	
GENERAL	TC-012	REINTEGRACIÓN DE ACABADO A LA CAL	
	CON-MOR-003	PINTURA A LA CAL

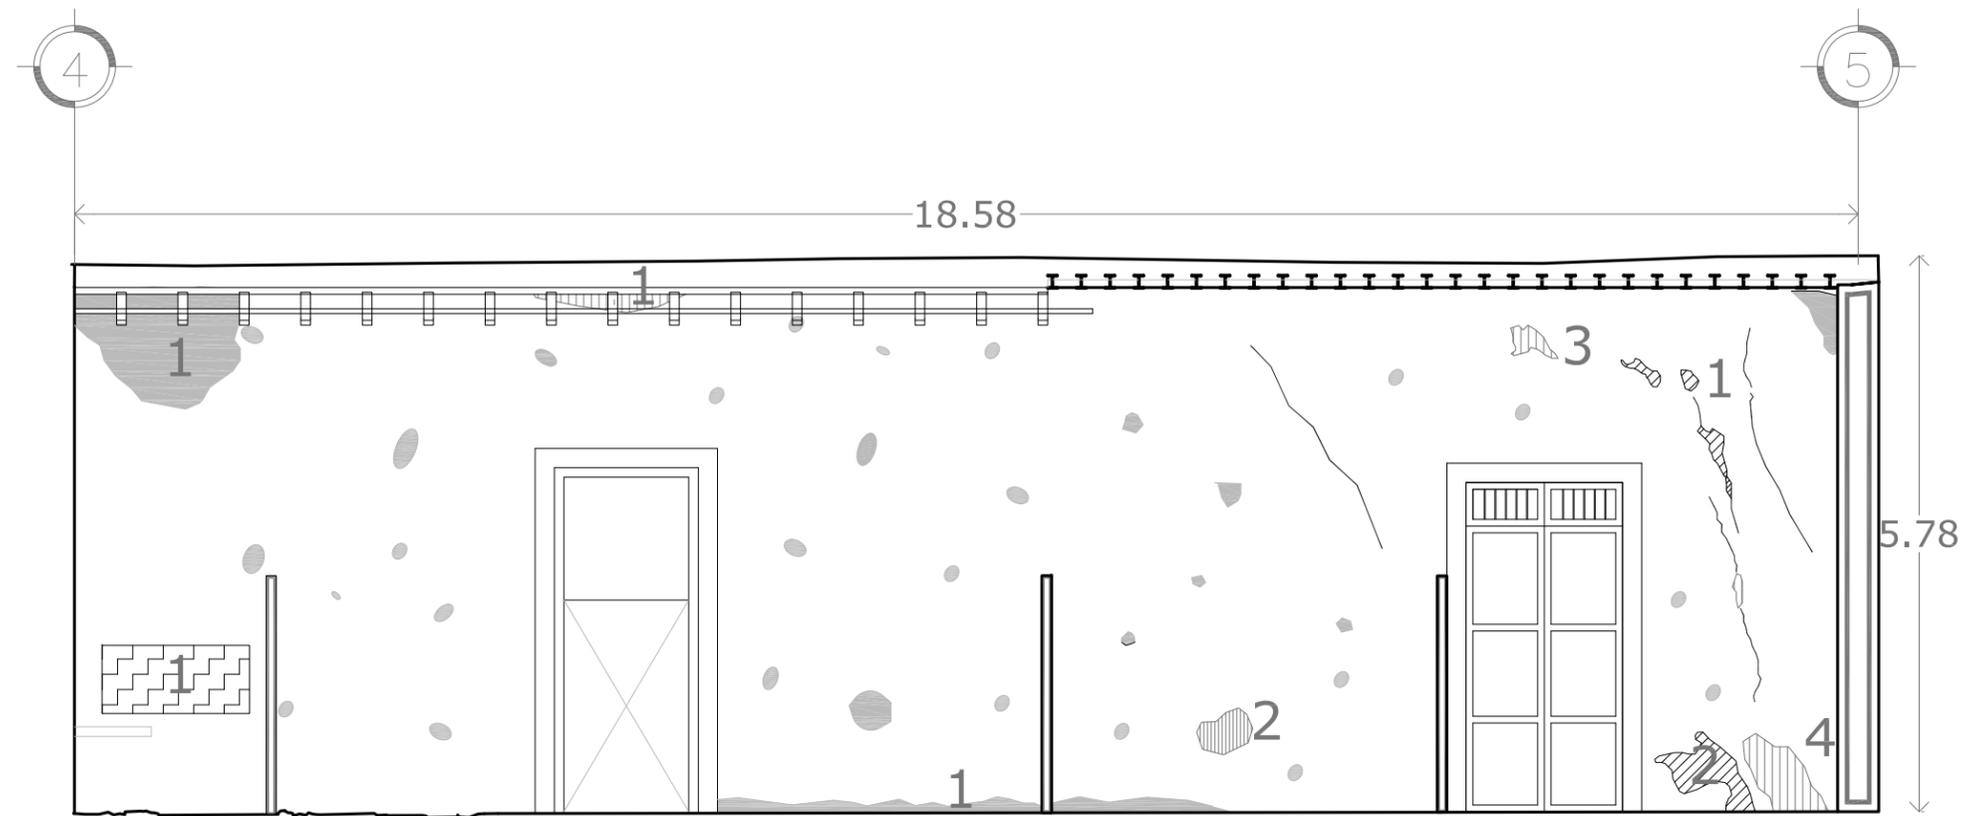
Alzado BD-45-1

MANCHAS POR HUMEDAD		
	m ²	ACCIONES
1	1.14	TL-001, LIB-PIE-001, TL-002, LIB-PIE-001

DISGREGACIÓN DE ACABADO		
	m ²	ACCIONES
1	0.16	LIB-PIE-001, LIB-PIE-003
2	0.20	LIB-PIE-001, LIB-PIE-003
3	0.10	LIB-PIE-001, LIB-PIE-003
4	0.40	LIB-PIE-001, LIB-PIE-003

GRIETAS	
	ACCIONES
GENERAL	LIB-PIE 006B, T04

TABLA DE INTERVENCIONES AL EDIFICIO			TA - 010'
PLANO:	DET_06	ALZADO:	BD-45-1
HUMEDAD			
<i>DETERIORO</i>	<i>ACCIONES</i>		
	<i>CLAVE</i>	<i>TÉCNICA</i>	
1	TL-001	RETIRO DE PATINA DAÑINA	
	LIB-PIE-001	LIMPIEZA CON HERRAMIENTA MENOR	
	TL-002	ELIMINACIÓN DE HUMEDAD (CAPILARIDAD)	
	LIB-PIE-001	LIMPIEZA CON HERRAMIENTA MENOR	
DISGREGACIÓN DE ACABADO			
<i>DETERIORO</i>	<i>ACCIONES</i>		
	<i>CLAVE</i>	<i>TÉCNICA</i>	
1,2,3 Y 4	LIB-PIE-001	LIMPIEZA CON HERRAMIENTA MENOR	
	LIB-PIE-003	LIMPIEZA CON AGUA ATOMIZADA	
DESPRENDIMIENTOS DE ACABADO			
<i>DETERIORO</i>	<i>ACCIONES</i>		
	<i>CLAVE</i>	<i>TÉCNICA</i>	
1 Y 2	LIB-PIE 006B	LIMPIEZA QUIMICA CON BASES	
	LIB-PIE-003	LIMPIEZA CON AGUA ATOMIZADA	
GRAFÍTI			
<i>DETERIORO</i>	<i>ACCIONES</i>		
	<i>CLAVE</i>	<i>TÉCNICA</i>	
GRAFÍTI	TL-001	RETIRO DE PATINA DAÑINA	
	LIB-DIV-003	TRATAMIENTO ANTIGRAFITI	
GRIETAS			
<i>DETERIORO</i>	<i>ACCIONES</i>		
	<i>CLAVE</i>	<i>TÉCNICA</i>	
GENERAL	LIB-PIE 006B	LIMPIEZA QUIMICA CON BASES

T04	INYECCIÓN DE GRIETAS	
INTERVENCIÓN ACABADOS			
<i>DETERIORO</i>	<i>ACCIONES</i>		
	<i>CLAVE</i>	<i>TÉCNICA</i>	
GENERAL		ELIMINACIÓN Y DEMOLICIÓN DE ELEMENTOS AÑADIDOS (MUROS Y MESETAS)	
	TC-012	REINTEGRACIÓN DE ACABADO A LA CAL	
	CON-MOR-003	PINTURA A LA CAL

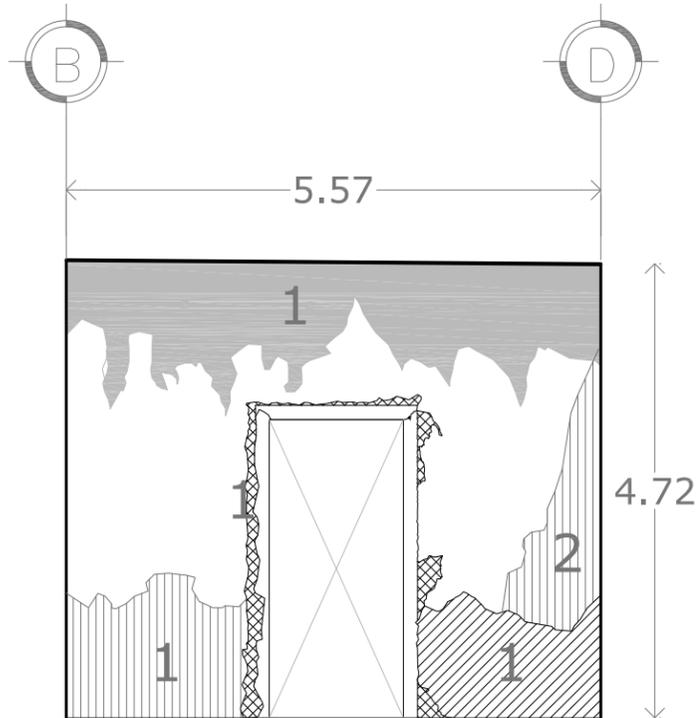
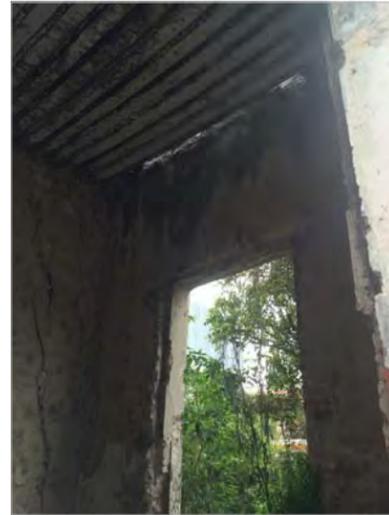
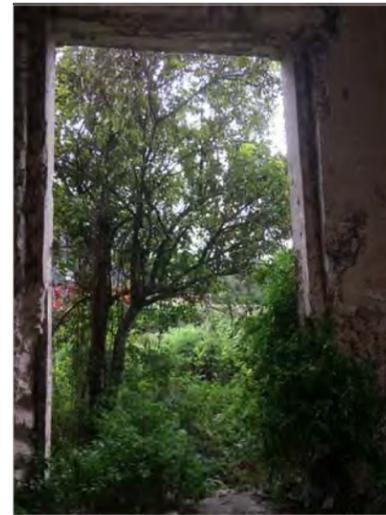
Alzado BD-45-3

MANCHAS POR HUMEDAD		
	m ²	ACCIONES
1	3.60	TL-001, LIB-PIE-001

DISGREGACIÓN DE ACABADO		
	m ²	ACCIONES
1	2.40	LIB-PIE-001, LIB-PIE-003
2	1.47	LIB-PIE-001, LIB-PIE-003

DISGREGACIÓN DE MURO		
	m ²	ACCIONES
1	0.68	LIB-PIE 006B, TC-011

TABLA DE INTERVENCIONES AL EDIFICIO			TA - 011'
PLANO:	DET_07	ALZADO:	BD-45-3
HUMEDAD			
<i>DETERIORO</i>	<i>ACCIONES</i>		
	<i>CLAVE</i>	<i>TÉCNICA</i>	
1	TL-001	RETIRO DE PATINA DAÑINA	
	LIB-PIE-001	LIMPIEZA CON HERRAMIENTA MENOR	
DISGREGACIÓN DE ACABADO			
<i>DETERIORO</i>	<i>ACCIONES</i>		
	<i>CLAVE</i>	<i>TÉCNICA</i>	
1 Y 2	LIB-PIE-001	LIMPIEZA CON HERRAMIENTA MENOR	
	LIB-PIE-003	LIMPIEZA CON AGUA ATOMIZADA	
DESPRENDIMIENTOS DE ACABADO			
<i>DETERIORO</i>	<i>ACCIONES</i>		
	<i>CLAVE</i>	<i>TÉCNICA</i>	
1	LIB-PIE 006B	LIMPIEZA QUIMICA CON BASES	
	LIB-PIE-003	LIMPIEZA CON AGUA ATOMIZADA	
DISGREGACIÓN DE MURO			
<i>DETERIORO</i>	<i>ACCIONES</i>		
	<i>CLAVE</i>	<i>TÉCNICA</i>	
1	LIB-PIE 006B	LIMPIEZA QUIMICA CON BASES	
	TC-011	ENTRAÑADO	
INTERVENCIÓN ACABADOS			
<i>DETERIORO</i>	<i>ACCIONES</i>		
	<i>CLAVE</i>	<i>TÉCNICA</i>	
GENERAL	TC-012	REINTEGRACIÓN DE ACABADO A LA CAL	
	CON-MOR-003	PINTURA A LA CAL

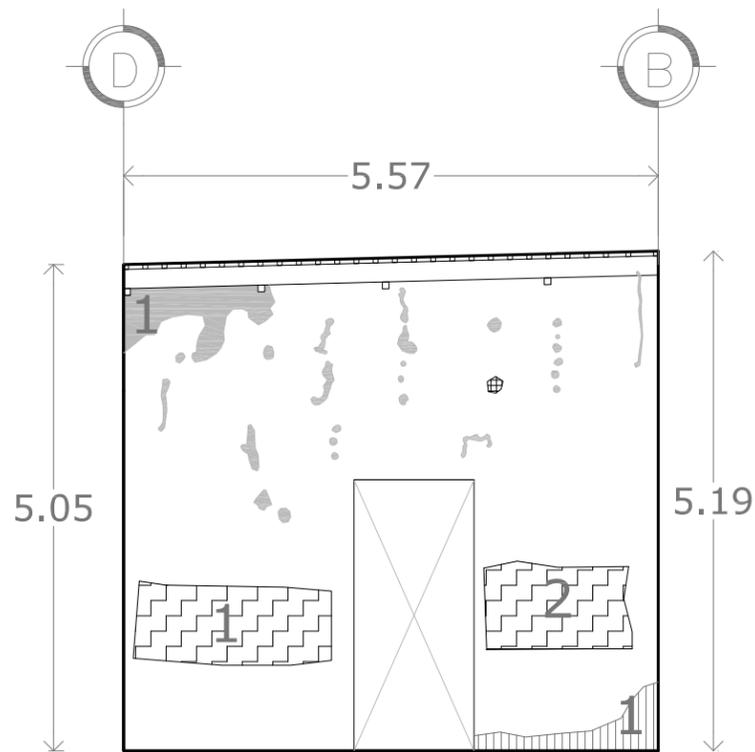
Alzado BD-45-2

PINTAS		
	m ²	ACCIONES
1	1.63	TL-001, LIB-DIV-003
2	1.28	TL-001, LIB-DIV-003

TABLA DE INTERVENCIONES AL EDIFICIO			TA - 012'
PLANO:	DET_07	ALZADO:	BD-45-2
HUMEDAD			
<i>DETERIORO</i>	<i>ACCIONES</i>		
	<i>CLAVE</i>	<i>TÉCNICA</i>	
1	TL-001	RETIRO DE PATINA DAÑINA	
	LIB-PIE-001	LIMPIEZA CON HERRAMIENTA MENOR	
DISGREGACIÓN DE ACABADO			
<i>DETERIORO</i>	<i>ACCIONES</i>		
	<i>CLAVE</i>	<i>TÉCNICA</i>	
1	LIB-PIE-001	LIMPIEZA CON HERRAMIENTA MENOR	
	LIB-PIE-003	LIMPIEZA CON AGUA ATOMIZADA	
GRAFÍTI			
<i>DETERIORO</i>	<i>ACCIONES</i>		
	<i>CLAVE</i>	<i>TÉCNICA</i>	
GRAFÍTI	TL-001	RETIRO DE PATINA DAÑINA	
	LIB-DIV-003	TRATAMIENTO ANTIGRAFITI	
INTERVENCIÓN ACABADOS			
<i>DETERIORO</i>	<i>ACCIONES</i>		
	<i>CLAVE</i>	<i>TÉCNICA</i>	
GENERAL	TC-012	REINTEGRACIÓN DE ACABADO A LA CAL	
	CON-MOR-003	PINTURA A LA CAL

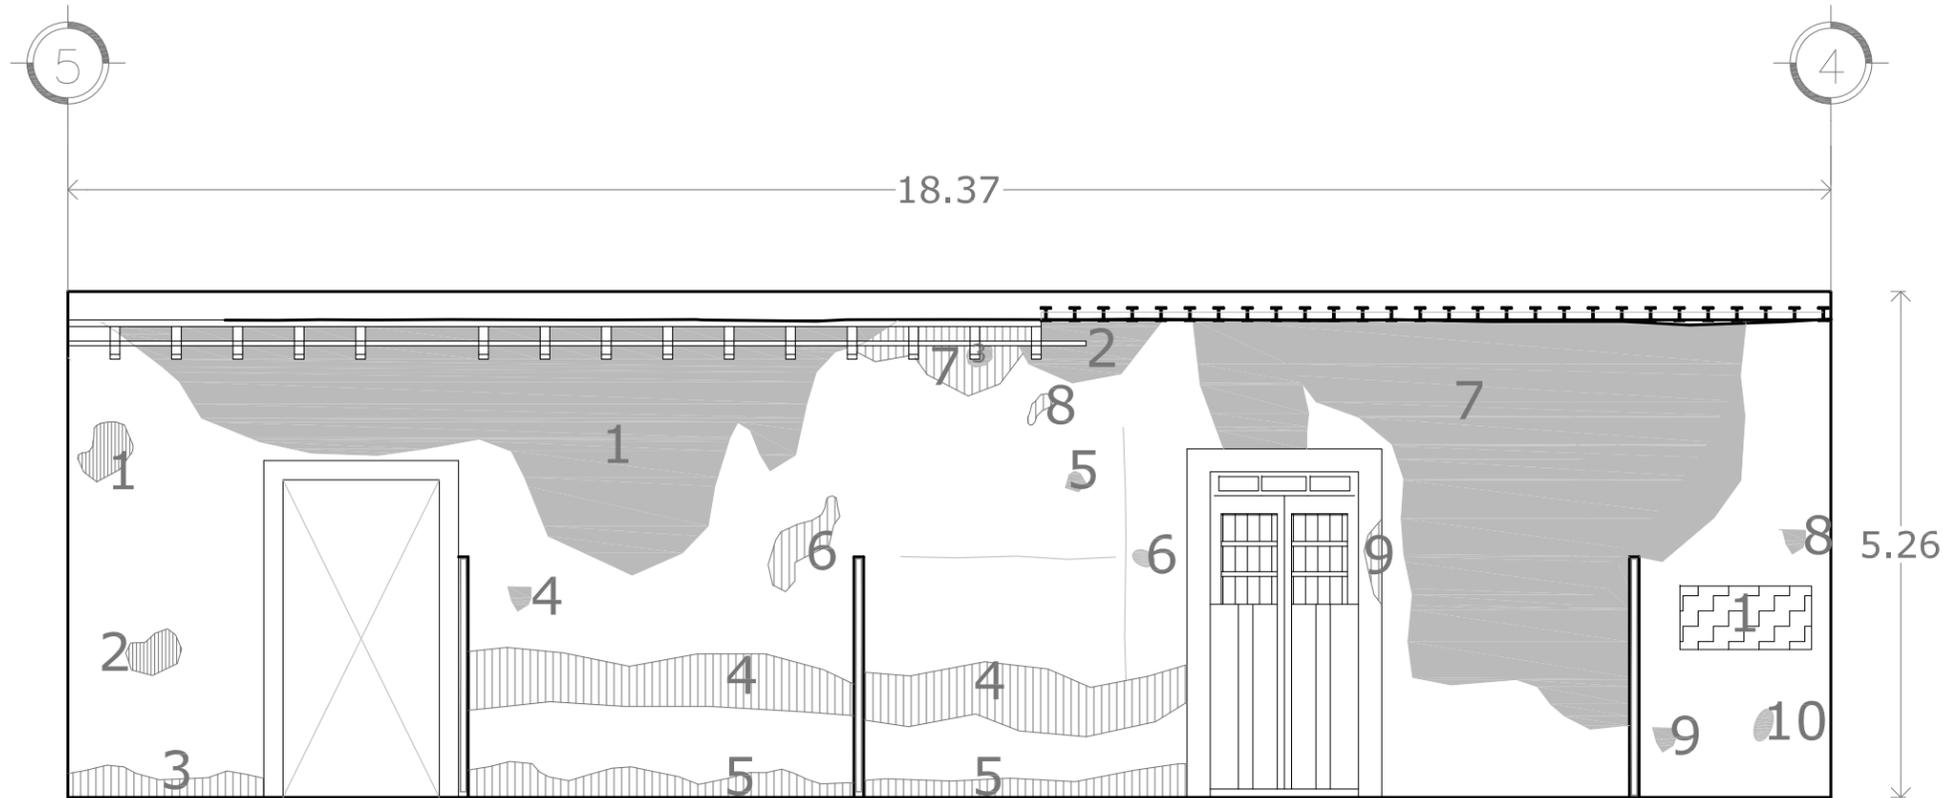
Alzado BD-45-4

MANCHAS POR HUMEDAD		
	m ²	ACCIONES
1	10.08	TL-001, LIB-PIE-001
2	0.62	TL-001, LIB-PIE-001
3	0.035	TL-001, LIB-PIE-001
4	0.04	TL-001, LIB-PIE-001
5	0.028	TL-001, LIB-PIE-001
6	0.030	TL-001, LIB-PIE-001
7	10.62	TL-001, LIB-PIE-001
8	0.042	TL-001, LIB-PIE-001
9	0.047	TL-001, LIB-PIE-001
10	0.050	TL-001, LIB-PIE-001

GRIETAS	
GENERAL	ACCIONES
	LIB-PIE 006B, T04

PLANO:	DET_08	ALZADO:	BD-45-4
HUMEDAD			
<i>DETERIORO</i>	<i>ACCIONES</i>		
	<i>CLAVE</i>	<i>TÉCNICA</i>	
1,2,3,4,5,6,7,8, 9 Y 10	TL-001	RETIRO DE PATINA DAÑINA	
	LIB-PIE-001	LIMPIEZA CON HERRAMIENTA MENOR	
DISGREGACIÓN DE ACABADO			
<i>DETERIORO</i>	<i>ACCIONES</i>		
	<i>CLAVE</i>	<i>TÉCNICA</i>	
1,2,3,4 Y 5	LIB-PIE-001	LIMPIEZA CON HERRAMIENTA MENOR	
	LIB-PIE-003	LIMPIEZA CON AGUA ATOMIZADA	
GRAFÍTI			
<i>DETERIORO</i>	<i>ACCIONES</i>		
	<i>CLAVE</i>	<i>TÉCNICA</i>	
GRAFÍTI	TL-001	RETIRO DE PATINA DAÑINA	
	LIB-DIV-003	TRATAMIENTO ANTIGRAFITI	
GRIETAS			
<i>DETERIORO</i>	<i>ACCIONES</i>		
	<i>CLAVE</i>	<i>TÉCNICA</i>	
GENERAL	LIB-PIE 006B	LIMPIEZA QUIMICA CON BASES	
	T04	INYECCIÓN DE GRIETAS	
INTERVENCIÓN ACABADOS			
<i>DETERIORO</i>	<i>ACCIONES</i>		
	<i>CLAVE</i>	<i>TÉCNICA</i>	
GENERAL		ELIMINACIÓN Y DEMOLICIÓN DE ELEMENTOS AÑADIDOS (MUROS Y MESETAS)	
	TC-012	REINTEGRACIÓN DE ACABADO A LA CAL	
	CON-MOR-003	PINTURA A LA CAL
