PROYECTO DE INTERVENCIÓN DE LA EX ESTACIÓN DE TRENES DE ACANCEH, YUCATÁN

Trabajo académico final del Taller de Proyectos Arquitectónicos que presenta:

MAESTRO EN CONSERVACIÓN DEL PATRIMONIO ARQUITECTÓNICO

Enero 2017

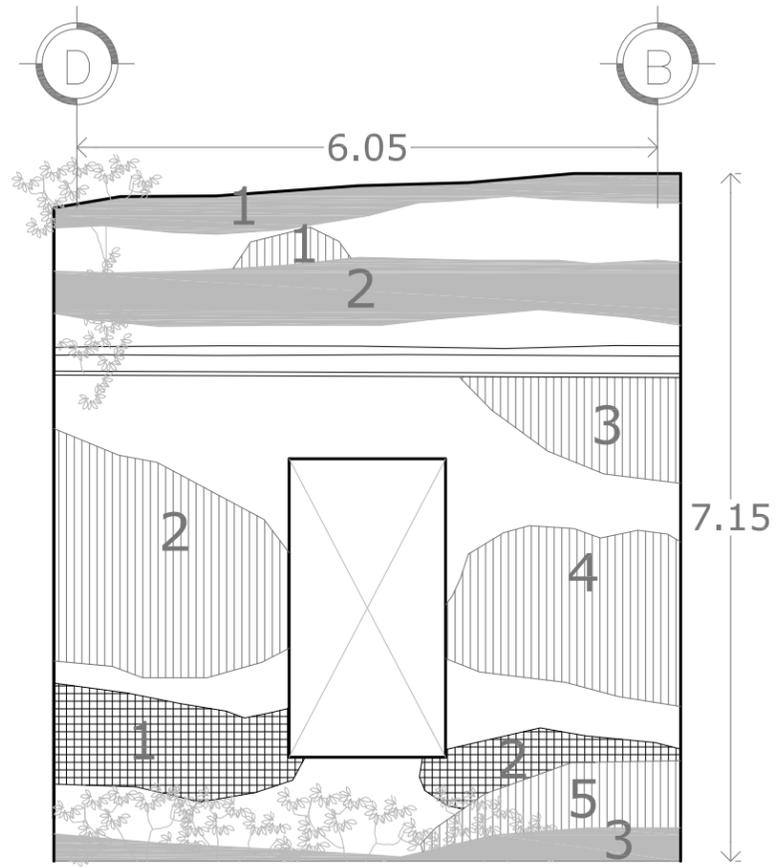
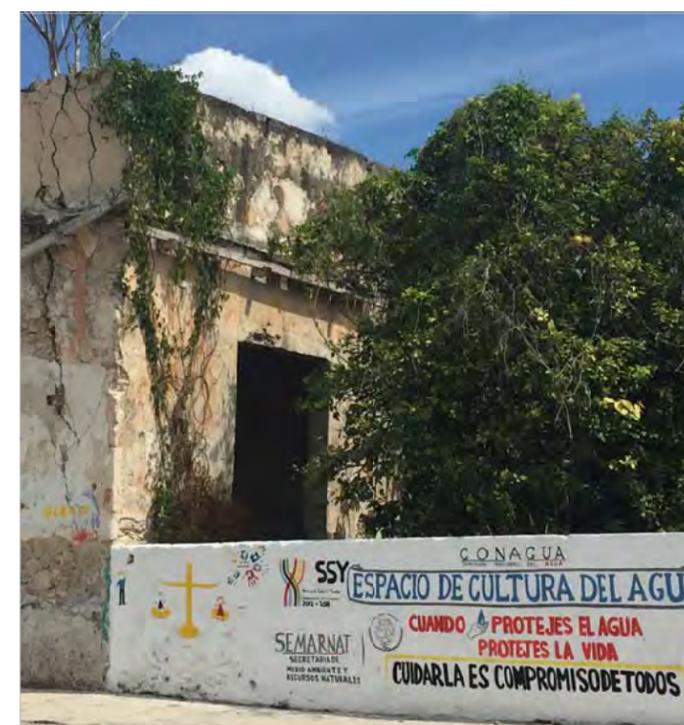
Alzado BD-45-7

MANCHAS POR HUMEDAD		
	m ²	ACCIONES
1	1.93	TL-001, LIB-PIE-001
2	3.82	TL-001, LIB-PIE-001
3	0.80	TL-002, LIB-PIE-001

DISGREGACIÓN DE ACABADO		
	m ²	ACCIONES
1	0.32	LIB-PIE-001, LIB-PIE-003
2	4.90	LIB-PIE-001, LIB-PIE-003
3	1.74	LIB-PIE-001, LIB-PIE-003
4	3.72	LIB-PIE-001, LIB-PIE-003
5	1.48	LIB-PIE-001, LIB-PIE-003

PLANO:	DET_09	ALZADO:	BD-45-7
HUMEDAD			
<i>DETERIORO</i>	<i>ACCIONES</i>		
	<i>CLAVE</i>	<i>TÉCNICA</i>	
1 Y 2	TL-001	RETIRO DE PATINA DAÑINA	
	LIB-PIE-001	LIMPIEZA CON HERRAMIENTA MENOR	
3	TL-002	ELIMINACIÓN DE HUMEDAD (CAPILARIDAD)	
	LIB-PIE-001	LIMPIEZA CON HERRAMIENTA MENOR	
DISGREGACIÓN DE ACABADO			
<i>DETERIORO</i>	<i>ACCIONES</i>		
	<i>CLAVE</i>	<i>TÉCNICA</i>	
1,2,3,4 Y 5	LIB-PIE-001	LIMPIEZA CON HERRAMIENTA MENOR	
	LIB-PIE-003	LIMPIEZA CON AGUA ATOMIZADA	
DISGREGACIÓN DE MURO			
<i>DETERIORO</i>	<i>ACCIONES</i>		
	<i>CLAVE</i>	<i>TÉCNICA</i>	
1	LIB-PIE 006B	LIMPIEZA QUIMICA CON BASES	
	TC-011	ENTRAÑADO	
VEGETACIÓN			
<i>DETERIORO</i>	<i>ACCIONES</i>		
	<i>CLAVE</i>	<i>TÉCNICA</i>	
GENERAL	T01	RETIRO DE VEGETACIÓN	
	LIB-PIE 006B	LIMPIEZA QUIMICA CON BASES	
INTERVENCIÓN ACABADOS			
<i>DETERIORO</i>	<i>ACCIONES</i>		
	<i>CLAVE</i>	<i>TÉCNICA</i>	
GENERAL	TC-012	REINTEGRACIÓN DE ACABADO A LA CAL	
	CON-MOR-003	PINTURA A LA CAL

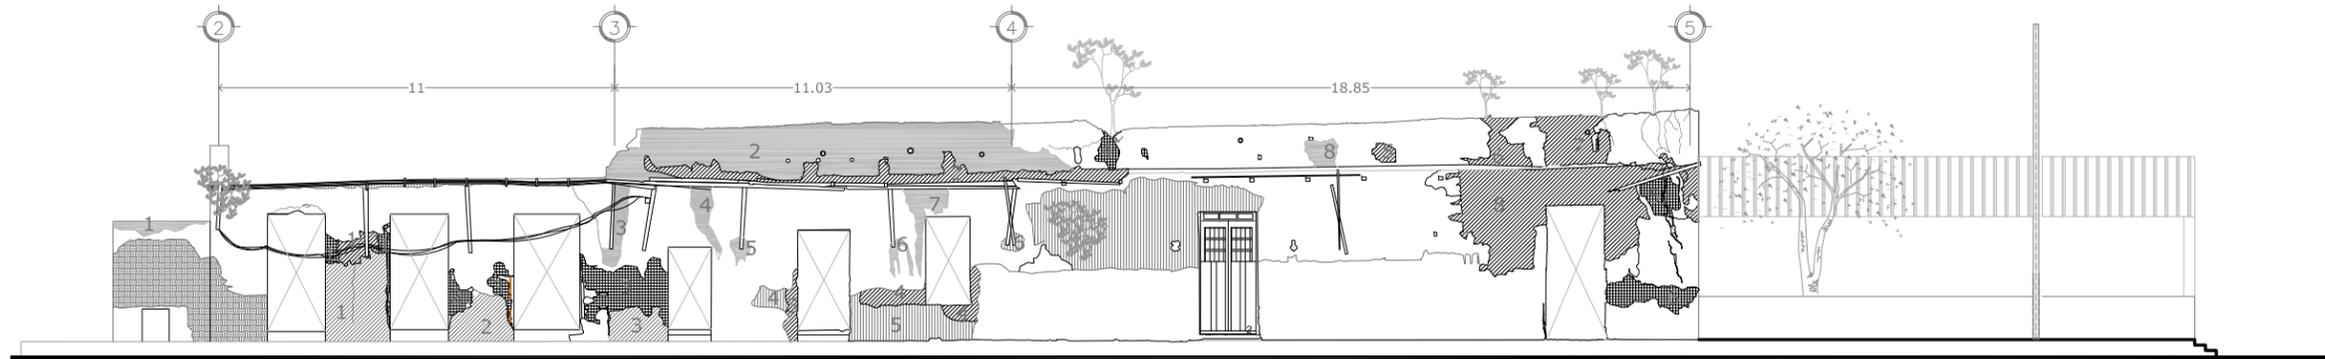
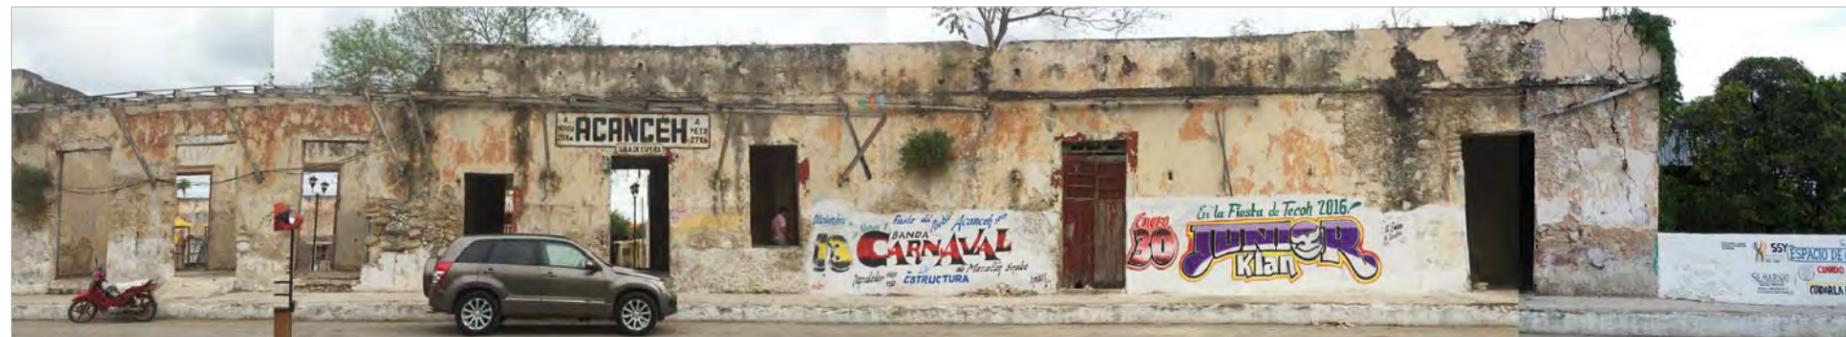
Paramento OESTE. Calle 24 x 21 y 23

MANCHAS POR HUMEDAD		
	m ²	ACCIONES
1	0.60	TL-001, LIB-PIE-001
2	14.88	TL-001, LIB-PIE-001
3	0.65	TL-001, LIB-PIE-001
4	0.70	TL-001, LIB-PIE-001
5	0.23	TL-001, LIB-PIE-001
6	0.26	TL-001, LIB-PIE-001
7	1.00	TL-001, LIB-PIE-001
8	0.56	TL-001, LIB-PIE-001

DISGREGACIÓN DE ACABADO		
	m ²	ACCIONES
1	3.94	LIB-PIE-001, LIB-PIE,003
2	1.85	LIB-PIE-001, LIB-PIE,003
3	1.34	LIB-PIE-001, LIB-PIE,003
4	0.46	LIB-PIE-001, LIB-PIE,003
5	3.10	LIB-PIE-001, LIB-PIE,003
6	0.19	LIB-PIE-001, LIB-PIE,003
7	12.06	LIB-PIE-001, LIB-PIE,003

GRIETAS	
GENERAL	ACCIONES
	LIB-PIE 006B, T04

DESPRENDIMIENTO DE ACABADO		
	m ²	ACCIONES
1	0.50	LIB-PIE 006B, LIB-PIE-003
2	3.65	LIB-PIE 006B, LIB-PIE-003
3	0.51	LIB-PIE 006B, LIB-PIE-003
4	1.42	LIB-PIE 006B, LIB-PIE-003
5	0.26	LIB-PIE 006B, LIB-PIE-003
6	1.13	LIB-PIE 006B, LIB-PIE-003
7	2.26	LIB-PIE 006B, LIB-PIE-003
8	10.52	LIB-PIE 006B, LIB-PIE-003

DISGREGACIÓN DE MURO		
	m ²	ACCIONES
1	0.71	LIB-PIE 006B
2	0.46	LIB-PIE 006B
3	3.25	LIB-PIE 006B
4	2.72	LIB-PIE 006B
5	1.00	LIB-PIE 006B
6	1.72	LIB-PIE 006B

PLANO:	DET_10	ALZADO:	PARAMENTO OESTE
HUMEDAD			
<i>DETERIORO</i>	<i>ACCIONES</i>		
	<i>CLAVE</i>	<i>TÉCNICA</i>	
1,2,3,4,5,6,7,8, 9 Y 10	TL-001	RETIRO DE PATINA DAÑINA	
	LIB-PIE-001	LIMPIEZA CON HERRAMIENTA MENOR	
DISGREGACIÓN DE ACABADO			
<i>DETERIORO</i>	<i>ACCIONES</i>		
	<i>CLAVE</i>	<i>TÉCNICA</i>	
1,2,3,4, 5, 6 Y 7	LIB-PIE-001	LIMPIEZA CON HERRAMIENTA MENOR	
	LIB-PIE-003	LIMPIEZA CON AGUA ATOMIZADA	
DESPRENDIMIENTOS DE ACABADO			
<i>DETERIORO</i>	<i>ACCIONES</i>		
	<i>CLAVE</i>	<i>TÉCNICA</i>	
1,2,3,4, 5, 6,7 Y 8	LIB-PIE 006B	LIMPIEZA QUIMICA CON BASES	
	LIB-PIE-003	LIMPIEZA CON AGUA ATOMIZADA	
DISGREGACIÓN DE MURO			
<i>DETERIORO</i>	<i>ACCIONES</i>		
	<i>CLAVE</i>	<i>TÉCNICA</i>	
1,2,3,4, 5 Y 6	LIB-PIE 006B	LIMPIEZA QUIMICA CON BASES	
	TC-011	ENTRAÑADO	
VEGETACIÓN			
<i>DETERIORO</i>	<i>ACCIONES</i>		
	<i>CLAVE</i>	<i>TÉCNICA</i>	
GENERAL	T01	RETIRO DE VEGETACIÓN	
	LIB-PIE 006B	LIMPIEZA QUIMICA CON BASES

GRIETAS			
<i>DETERIORO</i>	<i>ACCIONES</i>		
	<i>CLAVE</i>	<i>TÉCNICA</i>	
GENERAL	LIB-PIE 006B	LIMPIEZA QUIMICA CON BASES	
	T04	INYECCIÓN DE GRIETAS	
INTERVENCIÓN ACABADOS			
<i>DETERIORO</i>	<i>ACCIONES</i>		
	<i>CLAVE</i>	<i>TÉCNICA</i>	
GENERAL	TC-012	REINTEGRACIÓN DE ACABADO A LA CAL	
	CON-MOR-003	PINTURA A LA CAL

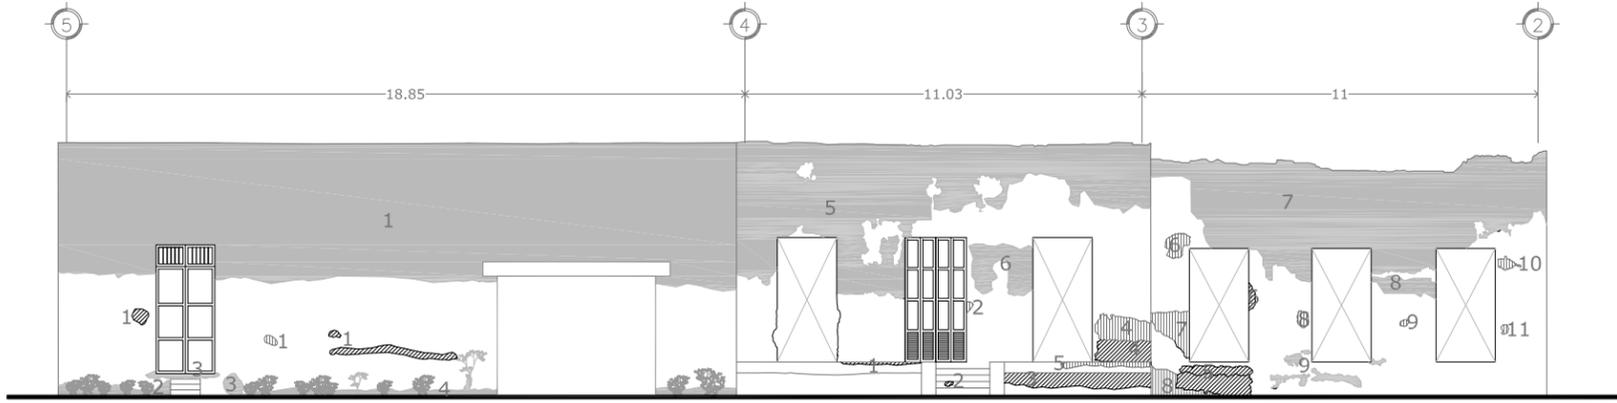
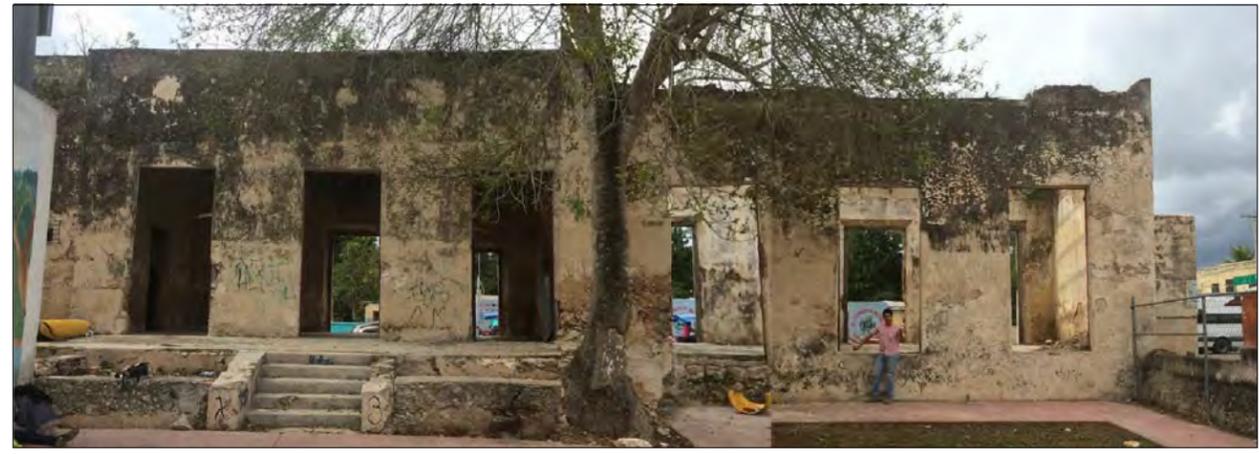
Paramento ESTE.

MANCHAS POR HUMEDAD		
	m ²	ACCIONES
1	67.16	TL-001, LIB-PIE-001
2	0.80	TL-001, LIB-PIE-001
3	0.53	TL-001, LIB-PIE-001
4	1.12	TL-001, LIB-PIE-001
5	25.29	TL-001, LIB-PIE-001
6	1.83	TL-001, LIB-PIE-001
7	23.88	TL-001, LIB-PIE-001
8	0.70	TL-001, LIB-PIE-001
9	0.81	TL-001, LIB-PIE-001

DISGREGACIÓN DE ACABADO		
	m ²	ACCIONES
1	0.07	LIB-PIE-001, LIB-PIE-003
2	0.04	LIB-PIE-001, LIB-PIE-003
3	1.34	LIB-PIE-001, LIB-PIE-003
4	0.93	LIB-PIE-001, LIB-PIE-003
5	0.32	LIB-PIE-001, LIB-PIE-003
6	0.27	LIB-PIE-001, LIB-PIE-003
7	0.83	LIB-PIE-001, LIB-PIE-003
8	0.4200	LIB-PIE-001, LIB-PIE-003
9	0.08	LIB-PIE-001, LIB-PIE-003
10	0.12	LIB-PIE-001, LIB-PIE-003
11	0.07	LIB-PIE-001, LIB-PIE-003

TABLA DE INTERVENCIONES AL EDIFICIO			TA - 016'
PLANO:	DET_11	ALZADO:	PARAMENTO ESTE
HUMEDAD			
<i>DETERIORO</i>	<i>ACCIONES</i>		
	<i>CLAVE</i>	<i>TÉCNICA</i>	
1,2,3,4,5,6,7,8 Y 9	TL-001	RETIRO DE PATINA DAÑINA	
	LIB-PIE-001	LIMPIEZA CON HERRAMIENTA MENOR	
DISGREGACIÓN DE ACABADO			
<i>DETERIORO</i>	<i>ACCIONES</i>		
	<i>CLAVE</i>	<i>TÉCNICA</i>	
1,2,3,4,5,6,7,8, 9, 10 Y 11	LIB-PIE-001	LIMPIEZA CON HERRAMIENTA MENOR	
	LIB-PIE-003	LIMPIEZA CON AGUA ATOMIZADA	
DESPRENDIMIENTOS DE ACABADO			
<i>DETERIORO</i>	<i>ACCIONES</i>		
	<i>CLAVE</i>	<i>TÉCNICA</i>	
1,2,3,4,5 Y 6	LIB-PIE 006B	LIMPIEZA QUIMICA CON BASES	
	LIB-PIE-003	LIMPIEZA CON AGUA ATOMIZADA	
VEGETACIÓN			
<i>DETERIORO</i>	<i>ACCIONES</i>		
	<i>CLAVE</i>	<i>TÉCNICA</i>	
GENERAL	T01	RETIRO DE VEGETACIÓN	
	LIB-PIE 006B	LIMPIEZA QUIMICA CON BASES	
INTERVENCIÓN ACABADOS			
<i>DETERIORO</i>	<i>ACCIONES</i>		
	<i>CLAVE</i>	<i>TÉCNICA</i>	
GENERAL	TC-012	REINTEGRACIÓN DE ACABADO A LA CAL

CON-MOR-003	PINTURA A LA CAL
