FORTIFICACIÓN MILITAR PORTUARIA COLONIAL, CASTILLO DE SAN ANTONIO DE SISAL

PROYECTO TERMINAL DE MAESTRÍA ARQ. KARLA IVÓN GÓMEZ ECHEVERRÍA

ARQUITECTURA MILITAR PORTUARIA COLONIAL CASTILLO DE SAN ANTONIO DE SISAL YUCATAN

UNIVERSIDAD AUTÓNOMA DE YUCATÁN, MAESTRÍA EN CONSERVACIÓN DEL PATRIMONIO ARQUITECTÓNICO

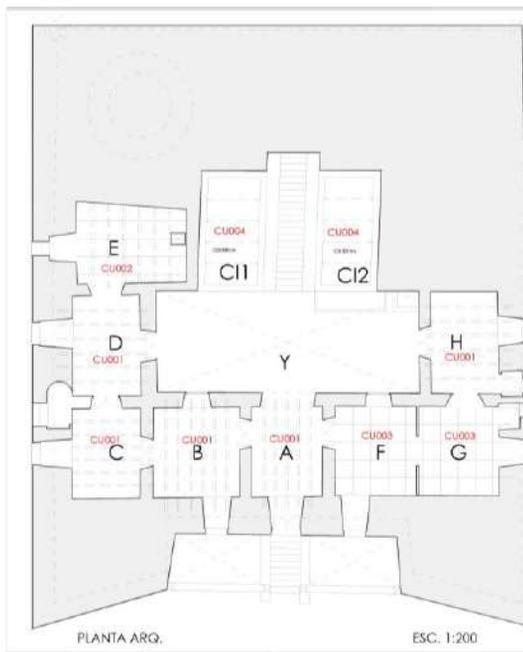
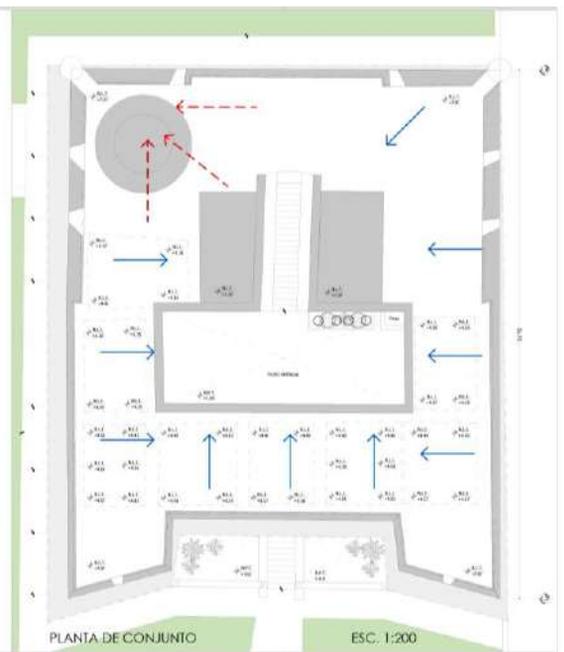
Se identifican Cubiertas de losa armada, y vigas metálicas. Lo que sugiere una intervención y cambio de cubiertas posterior . Planos elaboración Karla Gómez. 2018

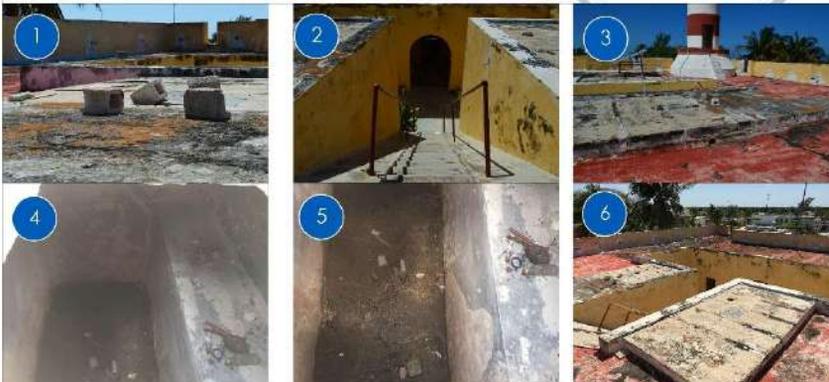
Elemento afectado:	Cisternas	Plano:	D008
Material:	Piedra, cubiertas con viguetas de concreto	Fecha:	Junio 2018
Tipo de Lesion:	presencia de líquenes, manchas por humedad, fisuras en cubiertas

Se observan lesiones en la cubierta de esta a base de vigas de concreto, fisuras y estallidos a causa de la corrosión del acero en las vigas, fisuras en chafanes. Presencia de algas, líquenes y manchas por humedad tanto en la superficie de la cubierta como en chafanes.

Causas. Estancamiento de agua, las pendientes pluviales dirigidas hacia las cisternas, sin embargo las aberturas hacia estas resultan insuficientes solo se cuentan con una abertura por cisterna de 2". Corrosión de acero en vigas metálicas, ocasiona el estallido desprendimiento del material

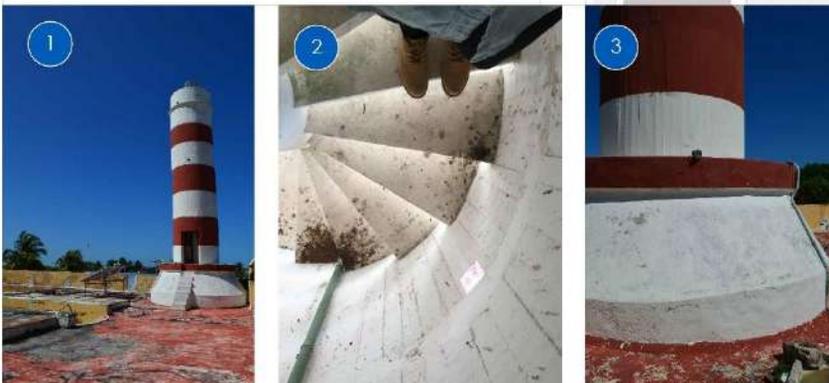
Elemento afectado:	Faro	Plano:	D008
Material:	concreto armado	Fecha:	Junio 2018
Tipo de Lesion:	ocasiona hundimiento sobre la plataforma

En general este elemento causa un hundimiento, sobre la plataforma, identificado a través de las mediciones realizadas manualmente de los niveles en azotea, y por fotogrametría.

Causa. El elemento provoca una carga vertical sobre la plataforma y hundimiento.

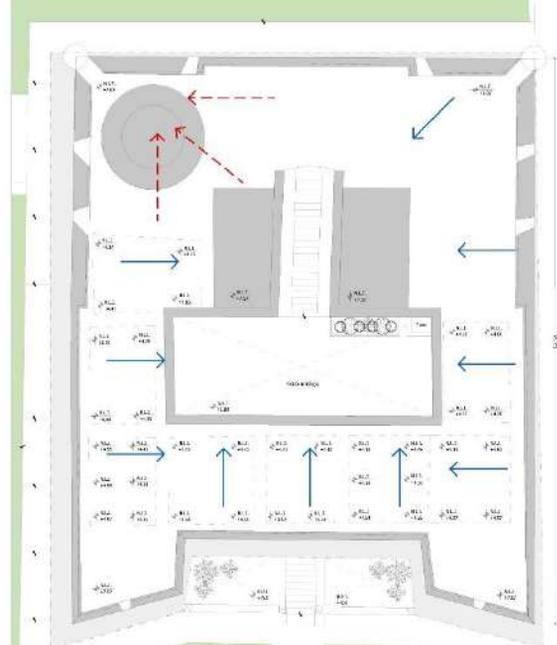
Pandeos Hundimientos	Identificación de pandeos hundimientos azotea
	Pendientes pluviales	Identificación de alturas interiores para determinar pendientes

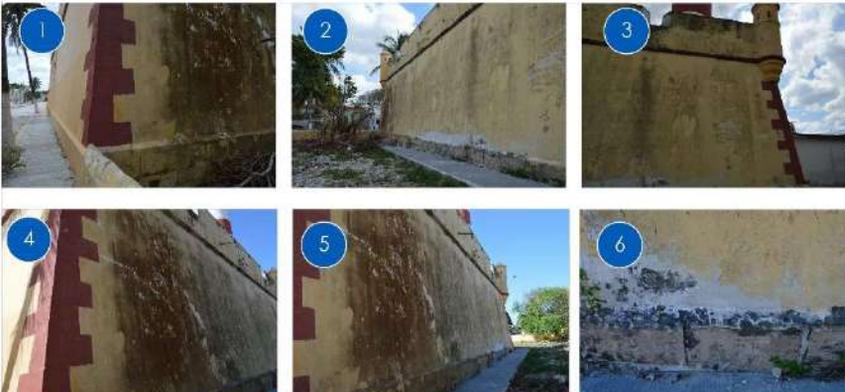
Elemento afectado:	FACHADA NORTE	Plano:	D001
Material:		Fecha:	Junio 2018
Tipo de Lesion:	Manchas por humedad, disgregacion, erosion

Fachada norte, localización de garitas y dos cañoneras, fachada que presenta mayor cantidad de deterioros, en la parte superior manchas de humedad, en el cordón vegetación y algas (mancha negra), en la parte central disgregaciones y coloraciones manchas de humedad, es posible la presencia de algas o microorganismos, en la parte inferior se observa parte de los sillares aparejados expuestos, pérdida de acabado, erosión de diferentes tipos, es posible causado por la presencia de microorganismos y la exposición a la intemperie (cercanía al mar).

Causas. Se observan algunos orificios posibles desagües, no habilitados, acumulación de agua. Es la fachada expuesta hacia el mar, agentes como el viento, son causantes de la erosión de los materiales expuestos, y de la humedad. La presencia de microorganismos ha ocasionado deterioros como pérdida de material y perforaciones en los sillares de piedra.

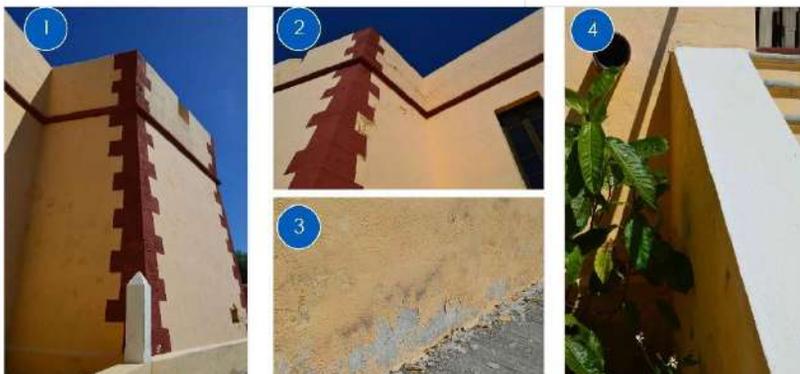
Elemento afectado:	FACHADA SUR	Plano:	D001
Material:		Fecha:	Junio 2018
Tipo de Lesion:	Manchas por humedad, disgregacion, erosion

La fachada sur, como fachada principal, tiene intervenciones superficiales como pintura, lo que evita observar lesiones.

Causas. Fachada expuesta al sol, lo que disminuye la humedad, los deterioros no son visibles no se descarta causas de humedad por capilaridad.

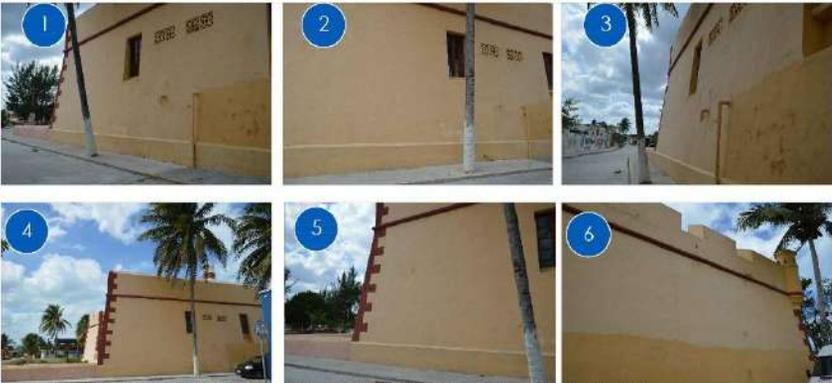
DETERIOROS FACHADA ESTE		CLAVE: FADE003	
Elemento afectado:	FACHADA ESTE	Plano:	D002
Material:		Fecha:	Junio 2018
Tipo de Lesion:	alteraciones, abertura de vanos, vegetacion , efflorescencias		
Observaciones	<p>En esta fachada se observan agregados como instalaciones sanitarias, y presencia de vanos, ventilación para baños en el interior. Presencia de efflorescencias, y plantas.</p> <p>Causantes: intervención humana en la abertura de vanos para ventilación e instalación sanitaria, que actualmente se encuentra en malas condiciones.</p>

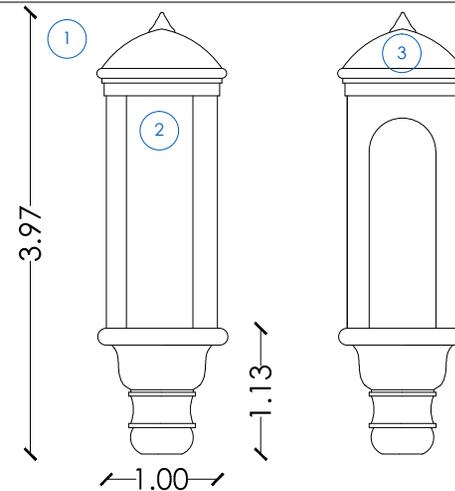
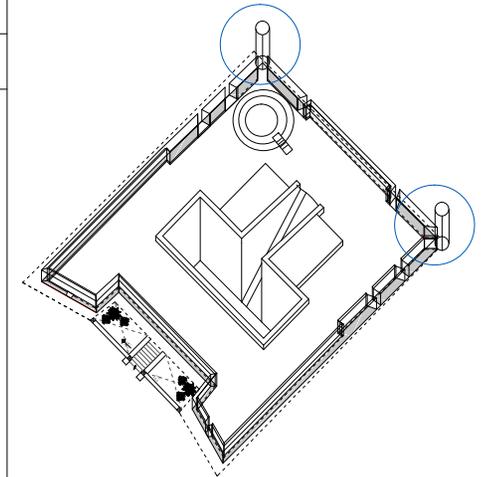
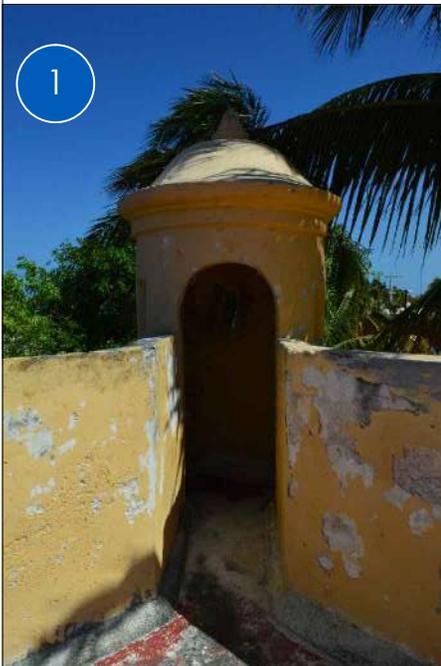
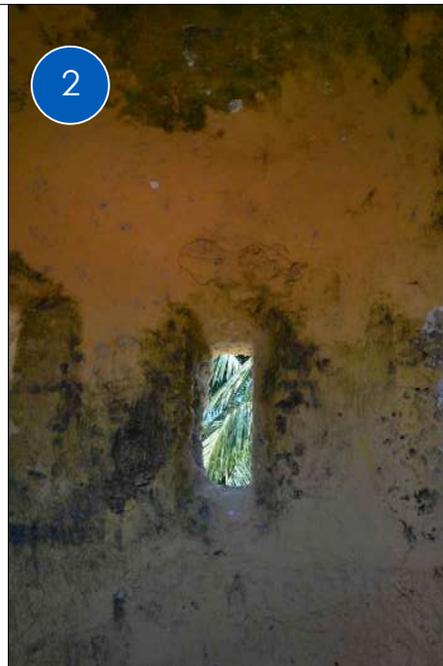
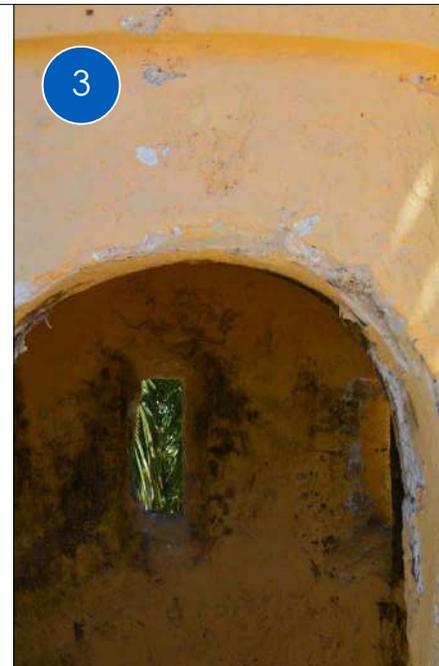
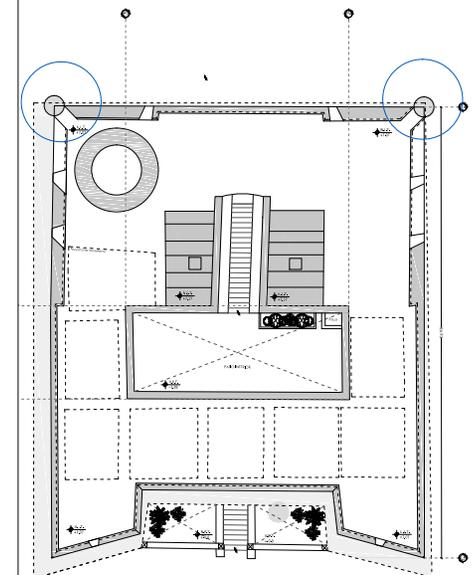
Garita de forma cilíndrica, elemento militar en forma de torre, colocadas en lo puntos salientes., con pequeñas ventanas alargadas. Diámetro interior de 0.60 m aprox, poco ventilada y el acumulamiento de agua y humedad provoca la presencia de musgos, manchas por humedad y disyunción de películas.

Causas. Falta de mantenimiento de garitas, presencia de humedad por ser lugares pequeños y sin ventilación, entrada de agua de lluvia, sin desagües.

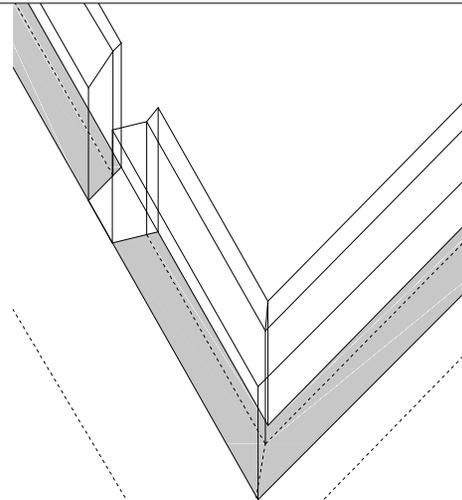
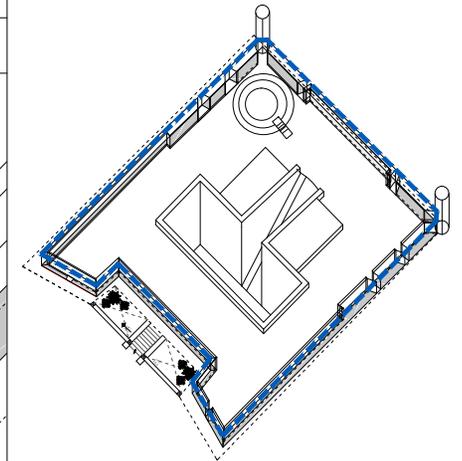
Parapetos , elementos limitantes en la plataforma superior de piedra de 1.10 m de altura , donde se localizan de cañoneras, aberturas diseñadas para la colocación de Cañones, ambas presentan manchas por humedad, microorganismos, disgregaciones y desprendimientos tanto de acabado como de trozos de piedra, se observan alteraciones humanas como aberturas para instalación de luminarias, chaflanes en los que de igual manera se observan machas oscuras posiblemente causadas por humedad, presencia de microorganismos y plantas.

Causa. Falta de mantenimiento, instalaciones eléctricas, acumulación de agua en azoteas, por la falta de desagüe de las mismas ocasionando la humedad por capilaridad hacia los parapetos, y estos causando disgregaciones y disyunción de películas tanto de acabados como de pintura.

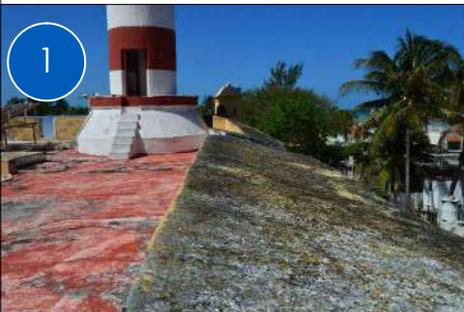
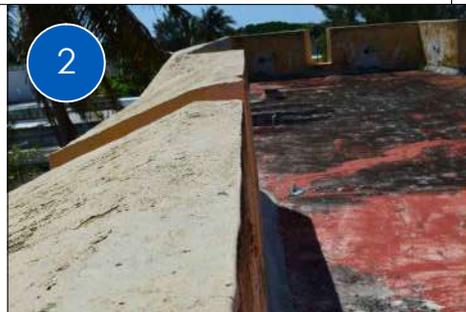
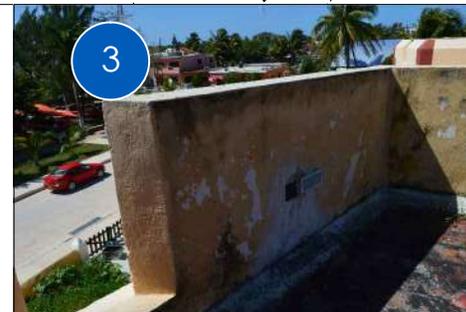
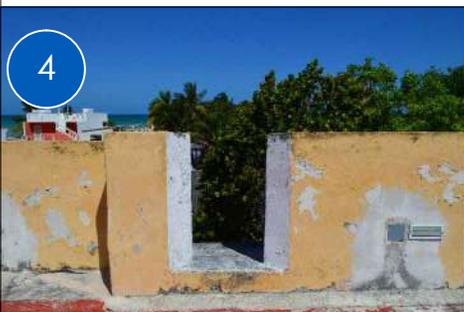
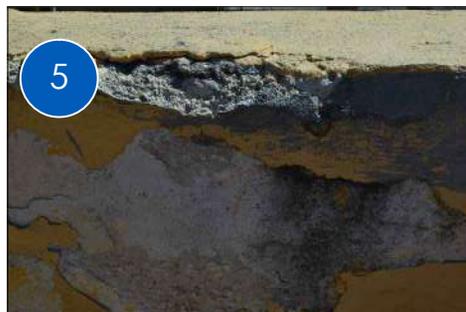
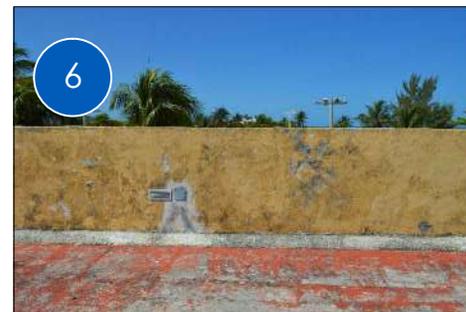
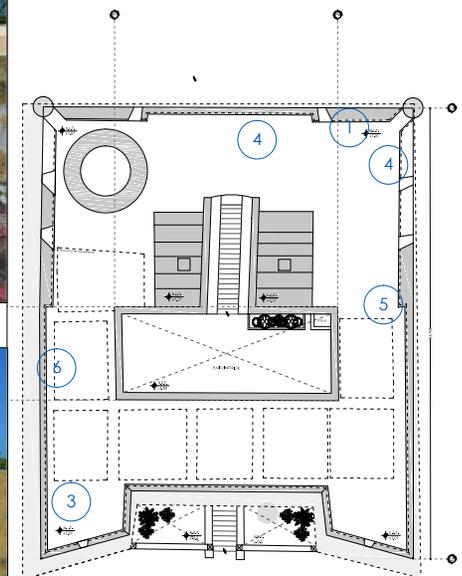
Elemento afectado:	Parapetos	Plano:	D008
Material :	Piedra	Fecha:	Junio 2018
Tipo de Lesion:	Manchas por humedad, disyuncion de peliculas, desprendimientos

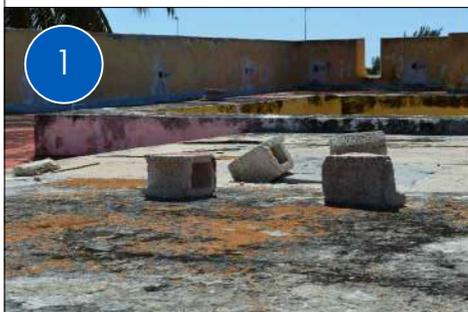
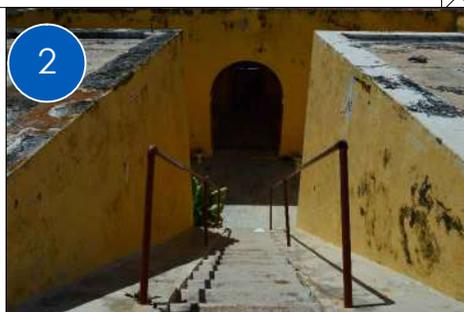
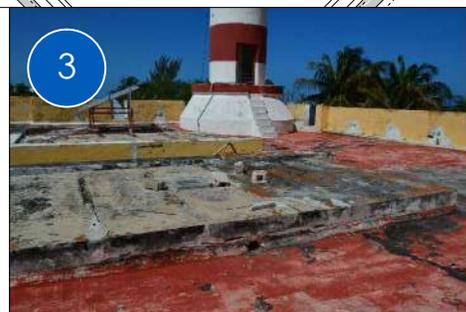
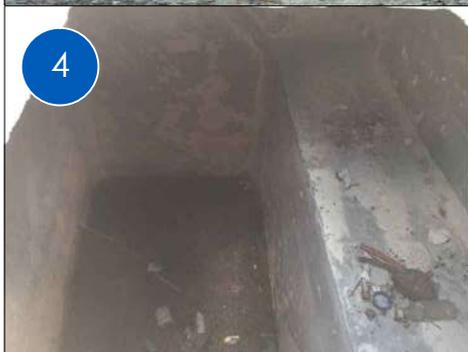
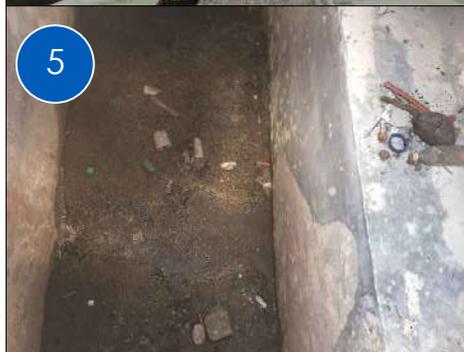
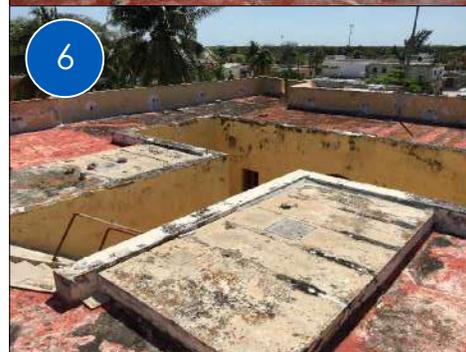
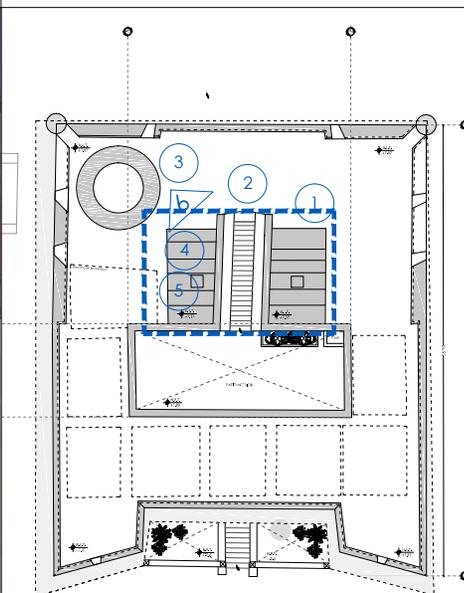
Elemento afectado:	Cisternas	Plano:	D008
Material :	Piedra, cubiertas con viguetas de concreto	Fecha:	Junio 2018
Tipo de Lesion:	presencia de líquenes, manchas por humedad, fisuras en cubiertas

Se observan lesiones en la cubierta de esta a base de vigas de concreto, fisuras y estallidos a causa de la corrosión del acero en las vigas, fisuras en chaflanes. Presencia de algas, líquenes y manchas por humedad tanto en la superficie de la cubierta como en chaflanes.

Causas. Estancamiento de agua, las pendientes pluviales dirigidas hacia las cisternas, sin embargo las aberturas hacia estas resultan insuficientes solo se cuentan con una abertura por cisterna de 2". Corrosión de acero en vigas metálicas, ocasiona el estallido desprendimiento del material

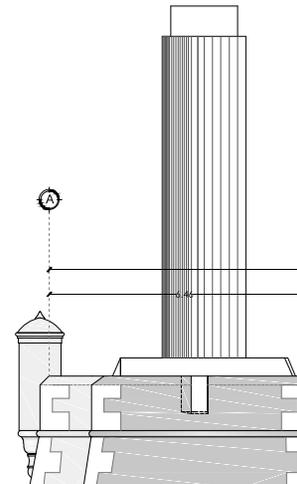
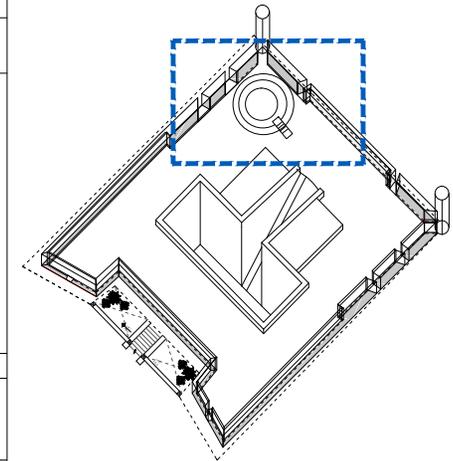
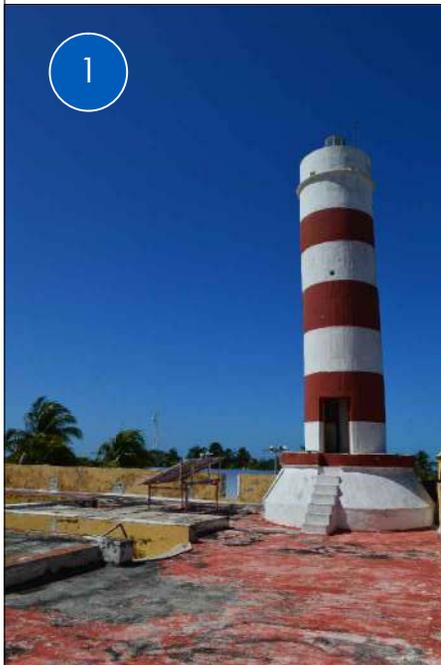
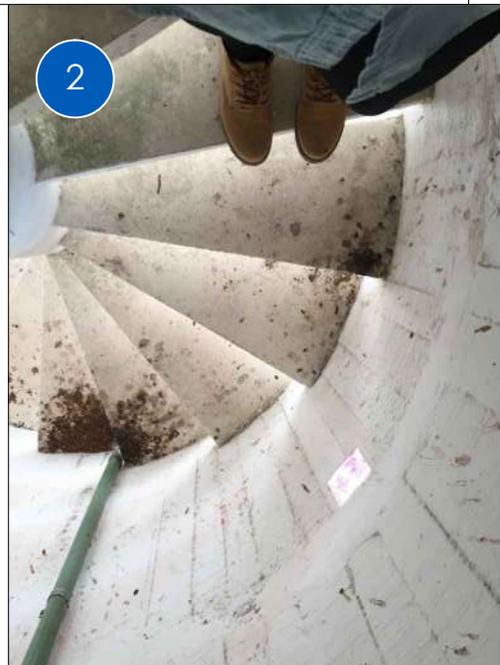
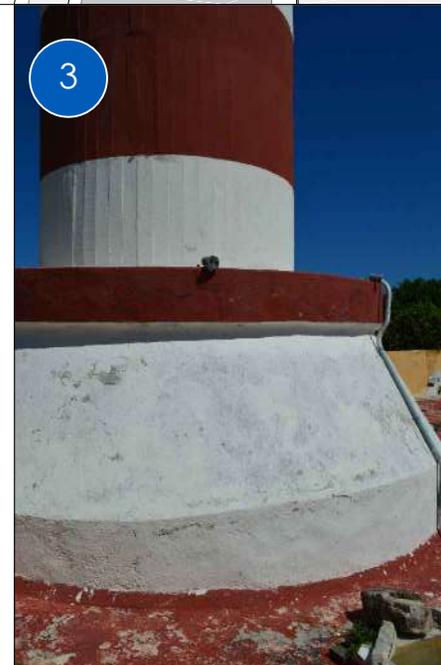
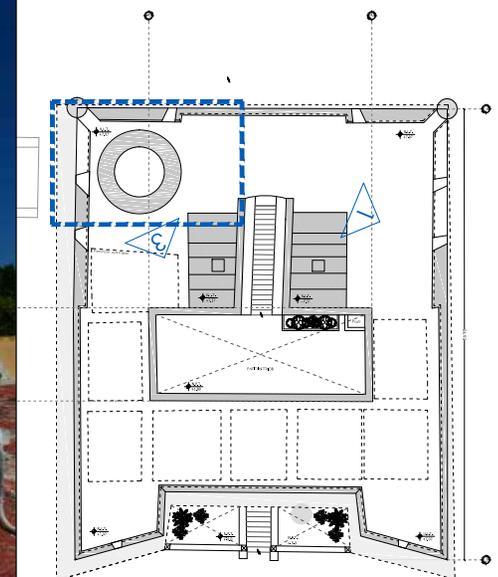
Elemento afectado:	Faro	Plano:	D008
Material :	concreto armado	Fecha:	Junio 2018
Tipo de Lesion:	ocasiona hundimiento sobre la plataforma

En general este elemento causa un hundimiento, sobre la plataforma, identificado a través de las mediciones realizadas manualmente de los niveles en azotea, y por fotogrametría.

Causa. El elemento provoca una carga vertical sobre la plataforma y hundimiento.

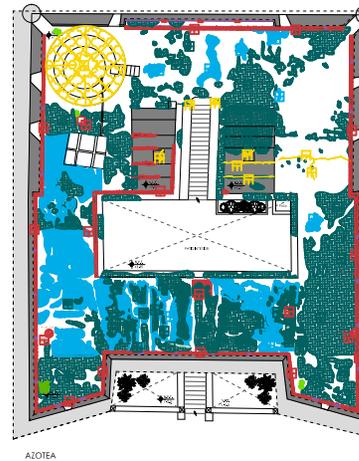
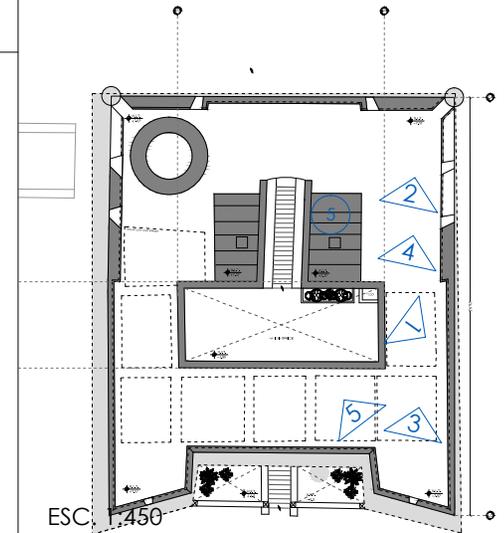
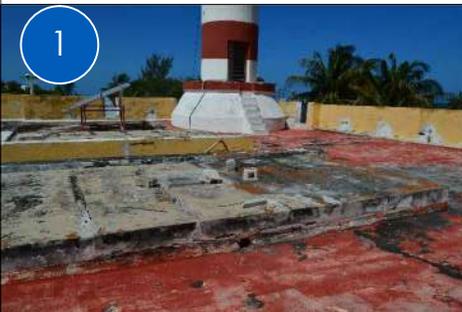
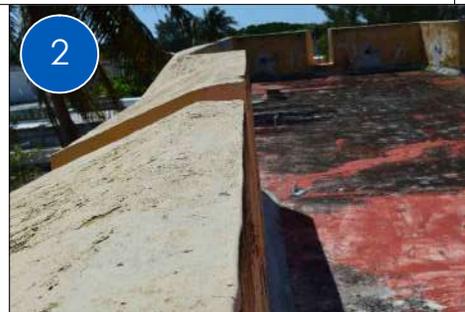
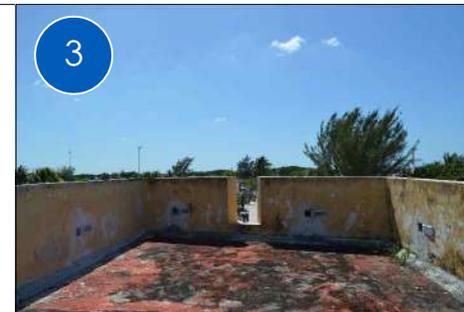
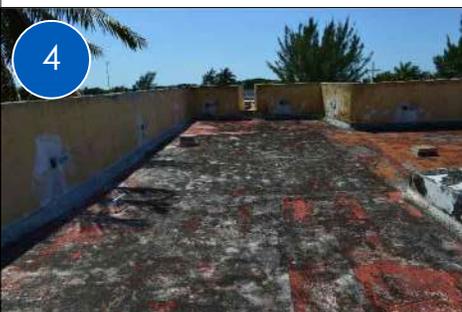
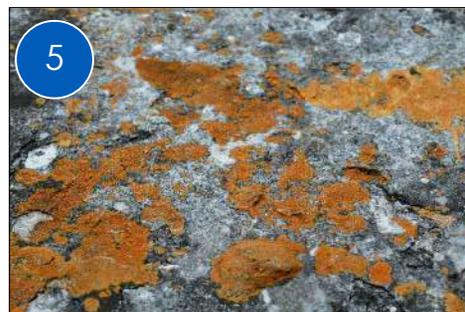
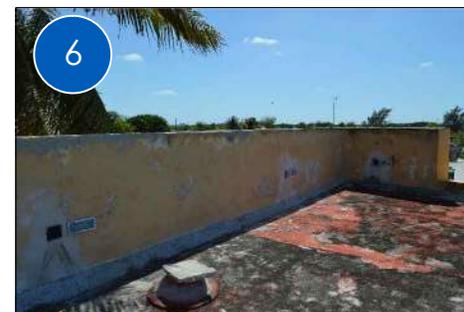
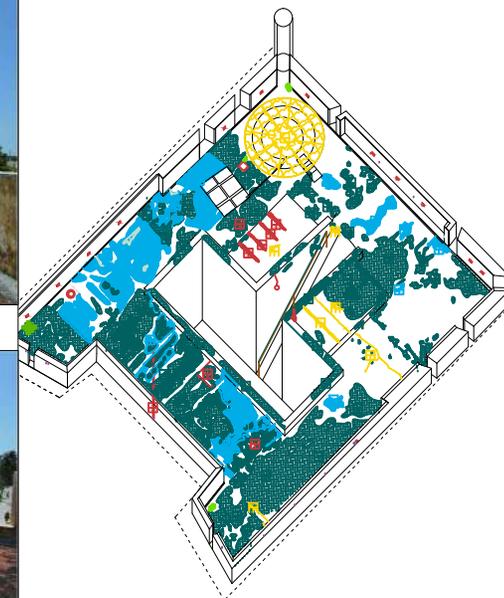
Tipo de Lesion: presencia de líquenes, manchas por humedad, algas y hundimientos

En general este elemento causa un hundimiento, sobre la plataforma, identificado a través de las mediciones realizadas manualmente de los niveles en azotea, y por fotogrametría.

Causa. El elemento provoca una carga vertical sobre la plataforma y hundimiento.

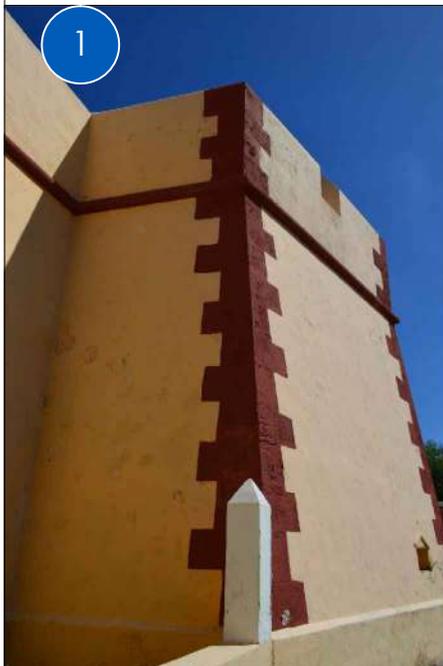
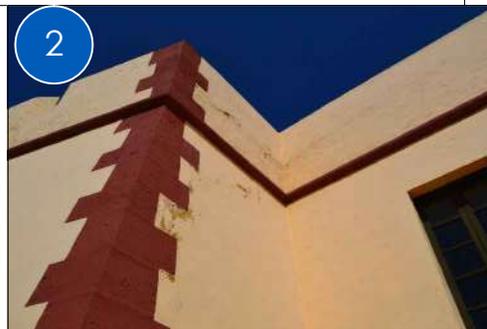
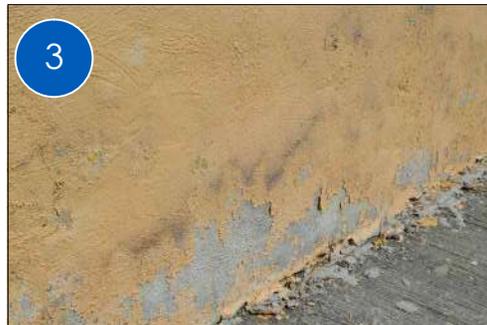
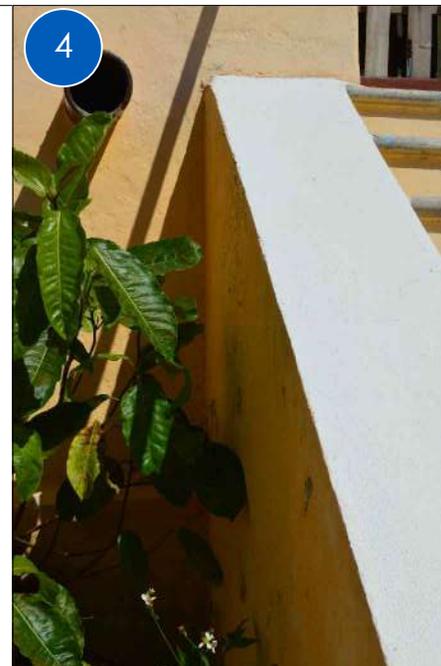
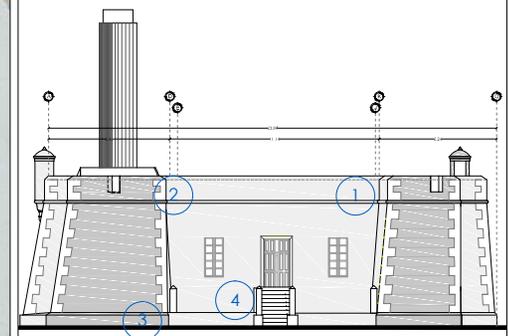
Elemento afectado:	FACHADA SUR	Plano:	D001
Material :		Fecha:	Junio 2018
Tipo de Lesion:	Manchas por humedad, disgregacion, eroslon

La fachada sur, como fachada principal, tiene intervenciones superficiales como pintura, lo que evita observar lesiones.

Causas. Fachada expuesta al sol, lo que disminuye la humedad, los deterioros no son visibles no se descarta causas de humedad por capilaridad.

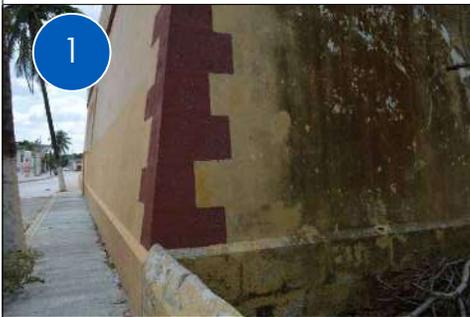
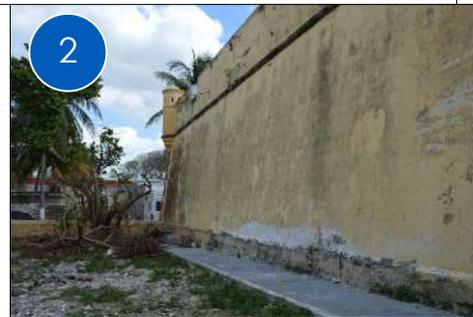
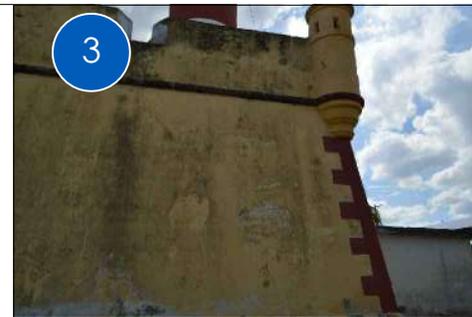
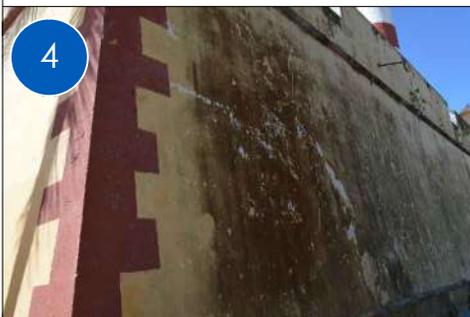
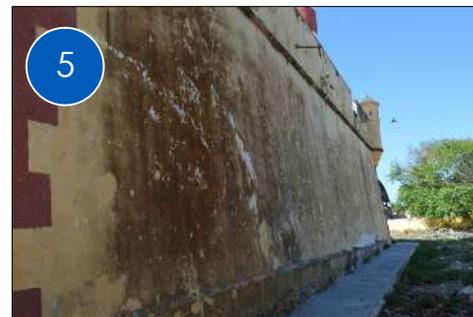
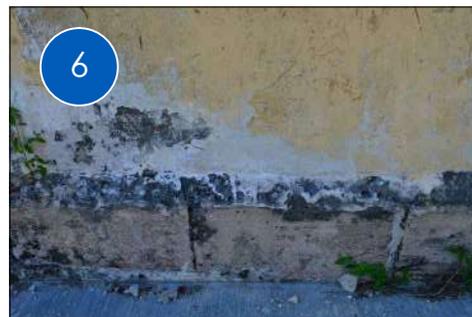
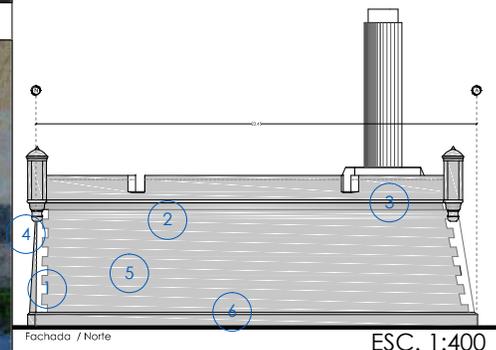
Fachada / Norte

Elemento afectado:	FACHADA NORTE	Plano:	D001
Material :		Fecha:	Junio 2018
Tipo de Lesion:	Manchas por humedad, disgregacion, eroslon

Fachada norte, localización de garitas y dos cañoneras, fachada que presenta mayor cantidad de deterioros, en la parte superior manchas de humedad, en el cordón vegetación y algas (mancha negra), en la parte central disgregaciones y coloraciones manchas de humedad, es posible la presencia de algas o microorganismos, en la parte inferior se observa parte de los sillares aparejados expuestos, perdida de acabado, erosión de diferentes tipos, es posible causado por la presencia de microorganismos y la exposición a la intemperie (cercanía al mar).

Causas. Se observan algunos orificios posibles desagües, no habilitados, acumulación de agua. Es la fachada expuesta hacia el mar, agentes como el viento, son causantes de la erosión de los materiales expuestos, y de la humedad. La presencia de microorganismos ha ocasionado deterioros como perdida de material y perforaciones en los sillares de piedra.

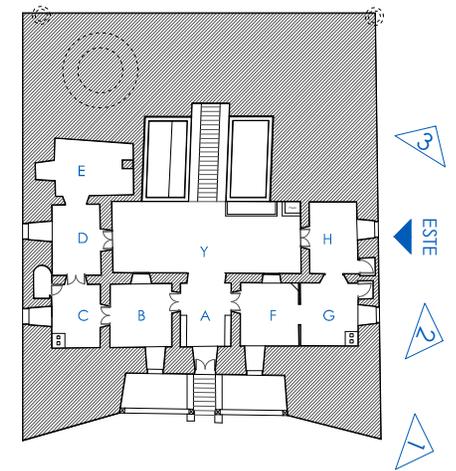
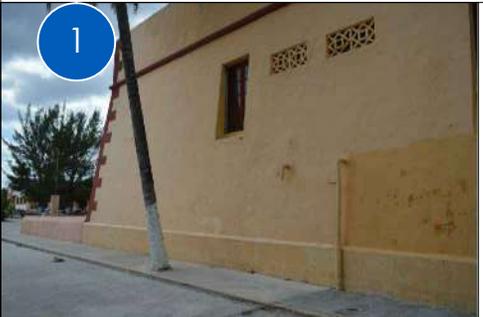
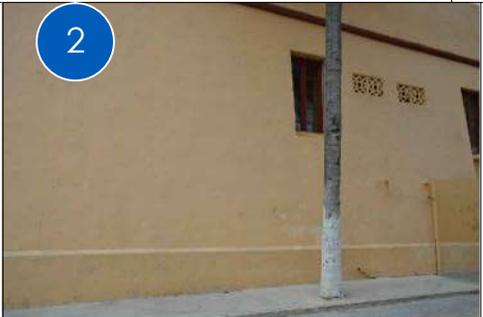
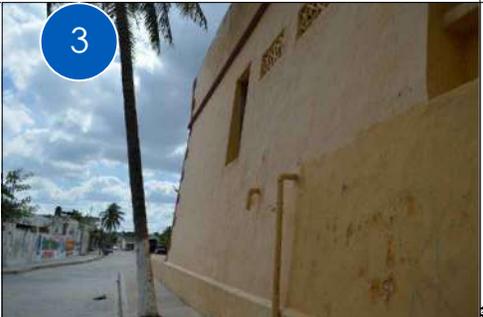
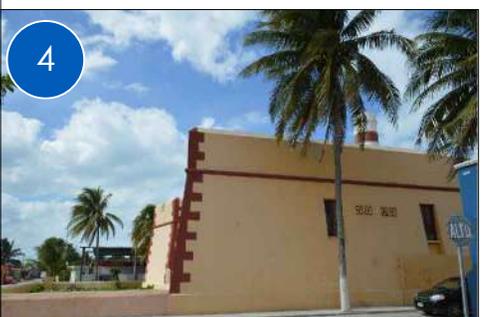
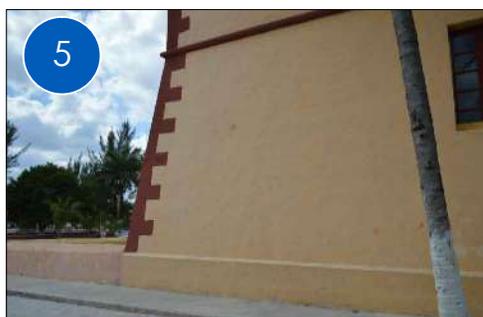
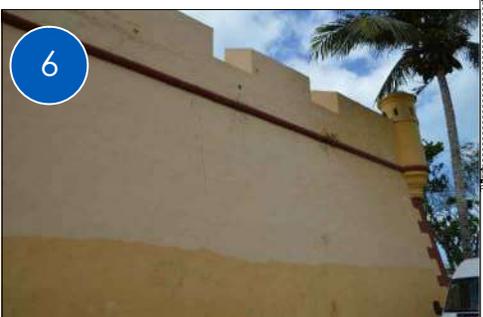
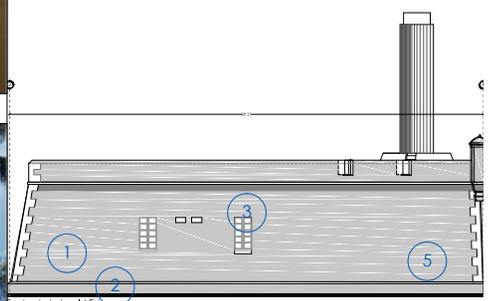
Elemento afectado:	FACHADA ESTE	Plano:	D002
Material :		Fecha:	Junio 2018
Tipo de Lesion:	alteraciones, abertura de vanos, vegetacion , eflorescencias

En esta fachada se observan agregados como instalaciones sanitarias, y presencia de vanos, ventilación para baños en el interior. Presencia de eflorescencias, y plantas.

Causantes: intervención humana en la abertura de vanos para ventilación e instalación sanitaria, que actualmente se encuentra en malas condiciones.

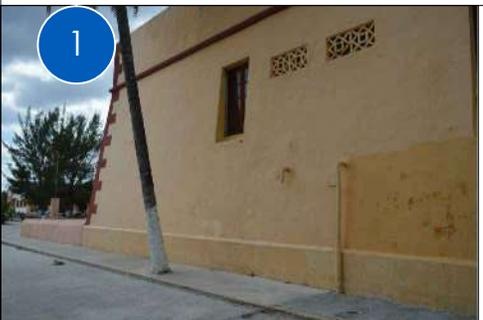
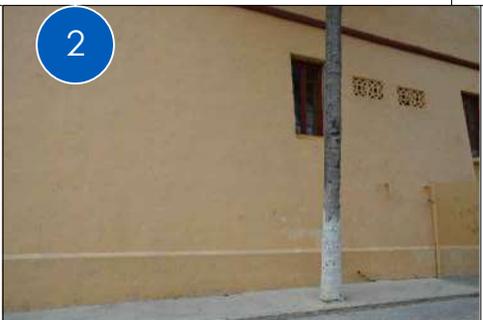
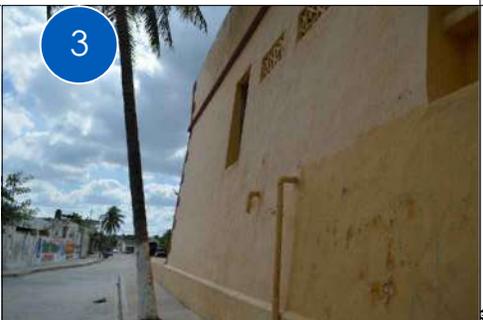
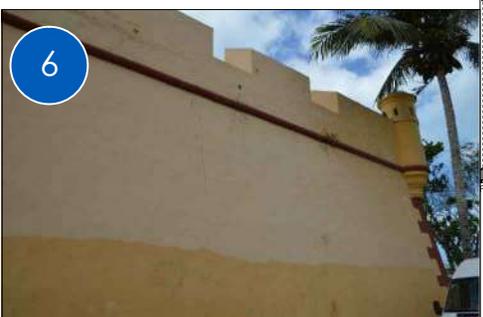
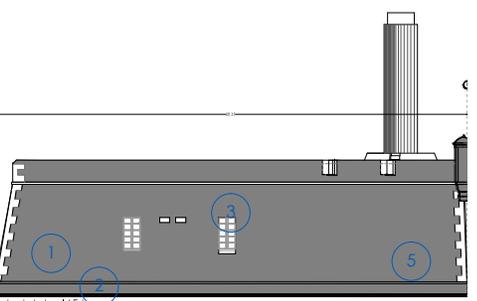
Elemento afectado:	FACHADA ESTE	Plano:	D002
Material :		Fecha:	Junio 2018
Tipo de Lesion:	alteraciones, abertura de vanos, vegetacion , eflorescencias

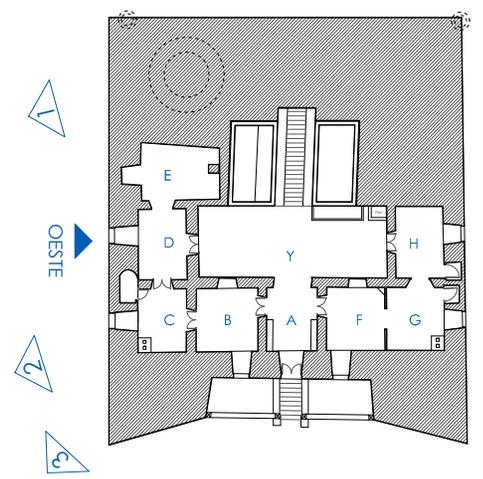
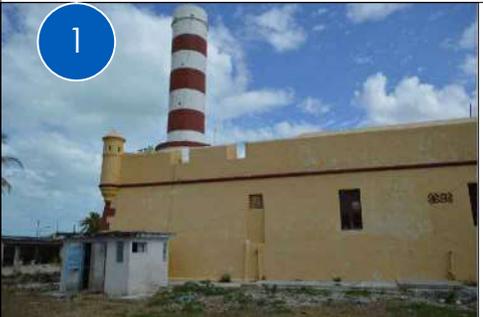
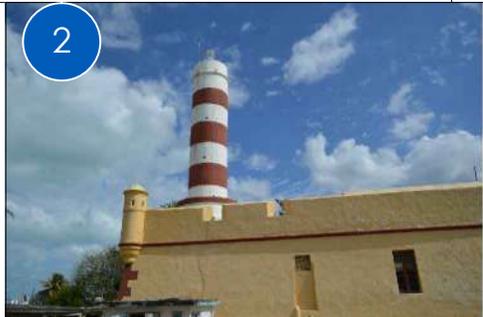
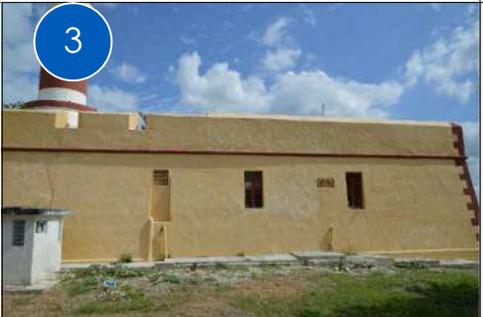
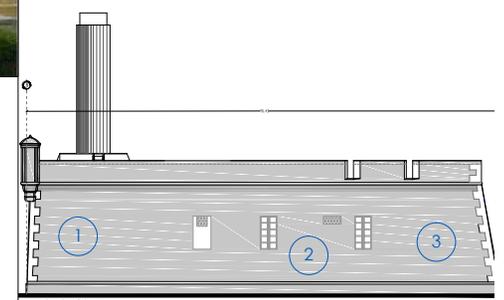
Fachada / Oeste

Elemento afectado:	FACHADA OESTE	Plano:	D002
Material :		Fecha:	Junio 2018
Tipo de Lesion:	alteraciones, abertura de vanos eflorescencias

Causantes:

El acumulamiento de agua en la plataforma y la filtración de esta por los muros, posible causa de presencia de eflorescencias en la parte superior.
