# PROYECTO DE RESTAURACIÓN DE LA CAPILLA DE NUESTRA SEÑORA DE LA ASUNCIÓN EN SACALACA, QUINTANA ROO

En la facultad de Arquitectura de la Universidad Autónoma de Yucatán en opción al título de

**MAESTRA EN CONSERVACIÓN DEL PATRIMONIO ARQUITECTÓNICO**

Mérida, Yucatán, México  
2018

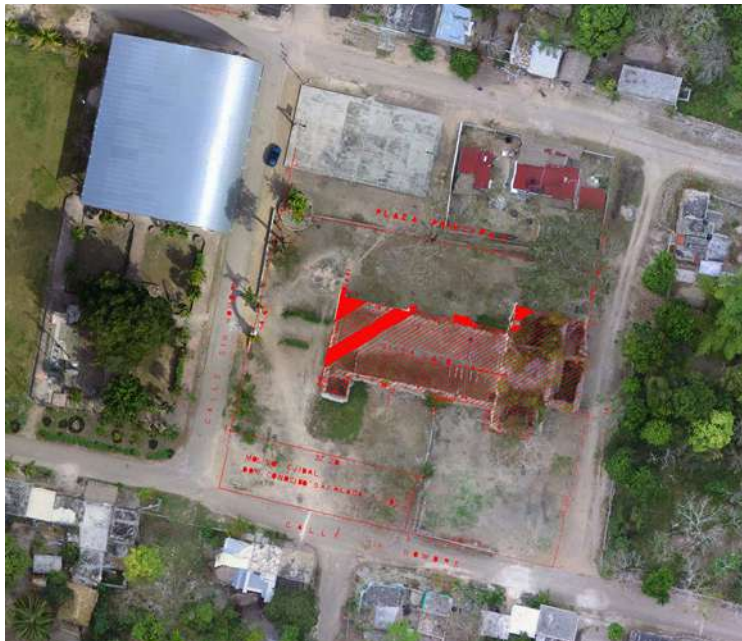
En la siguiente imagen se observa la sobre posición de la delimitación legal con una fotografía aérea donde se aprecia que el límite del predio no abarca la parte posterior de la Capilla de la Asunción, por lo que será necesario realizar una actualización de dicha demarcación para proteger todo el perímetro del edificio religioso y evitar que se pueda utilizar dicho espacio en algo que pudiera afectar al inmueble patrimonial.

Figura 31. Comparación de la delimitación legal con lo existente. Elaboración propia, fotografía aérea ArqueoDron©

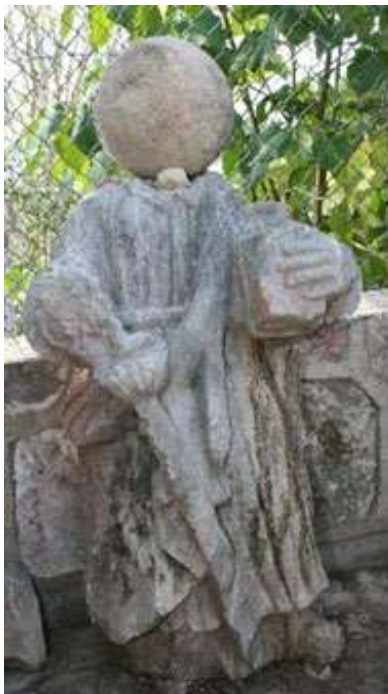
Ambas esculturas ya no cuentan con la mano derecha ni cabeza, en su lugar los habitantes de la localidad han colocado unas esferas de piedra.

Foto 50. Escultura de San Pablo. Foto: Cortesía Mario Chan Collí. 2015

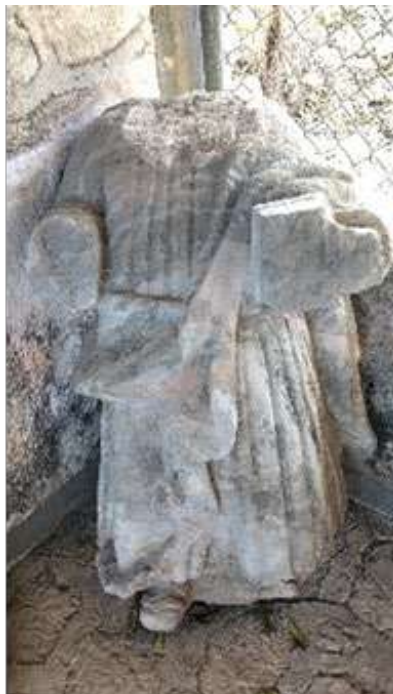
Foto 51. Escultura de San Pedro. Foto: LAR, enero 2018

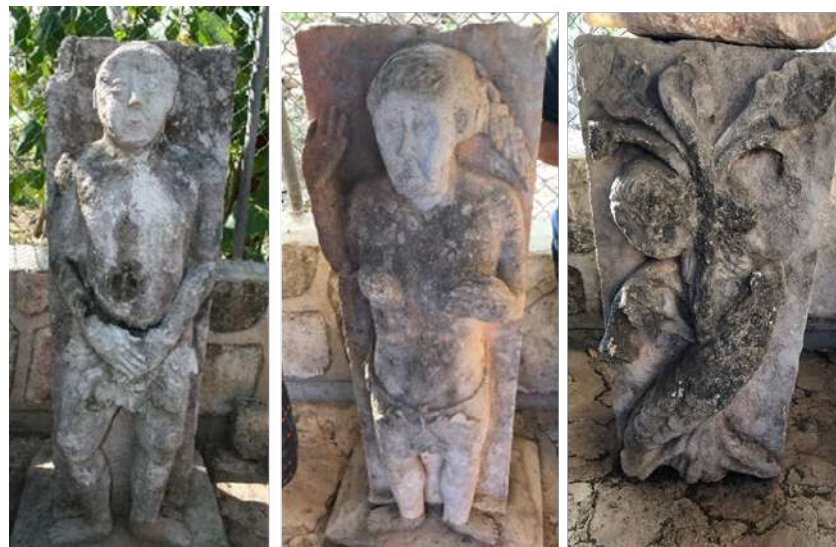
La imagen de Adán y Eva son de cuerpo completo, adosados por la espalda a una baldosa de piedra, están semi desnudos, cubriendo con sus manos y hojas, la vergüenza de su desnudez después del pecado. Ambos perdieron el rostro original, los cuales fueron reconstruidos de manera burda por un habitante de la población ya fallecido<sup>142</sup>.

Foto 52. Adán a la izquierda y en medio Eva y a la derecha figura que pudiera simbolizar a la serpiente. Foto: LAR, enero 2018

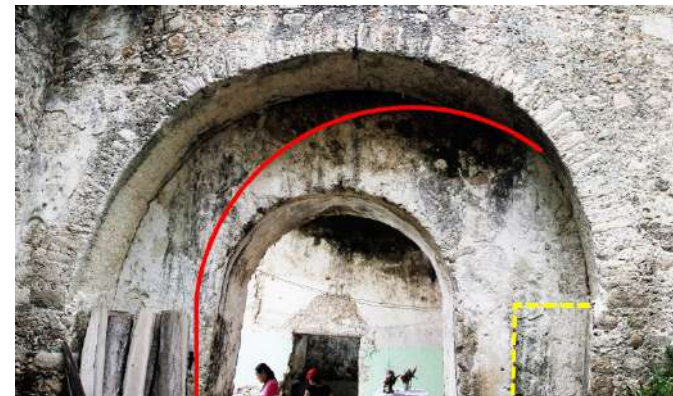
Foto 564. Evidencias de arco primigenio tapiado, así como vano indicado en línea punteada. Elaboración propia, foto: EJGV, noviembre 2018

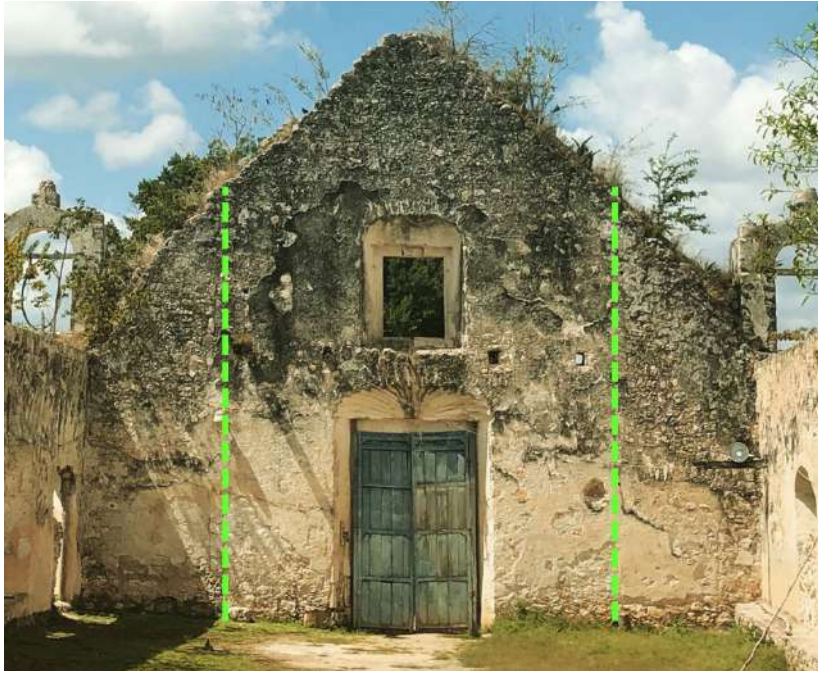
Foto 57. Juntas constructivas en contra fachada. Elaboración propia, foto: LAR, febrero 2018

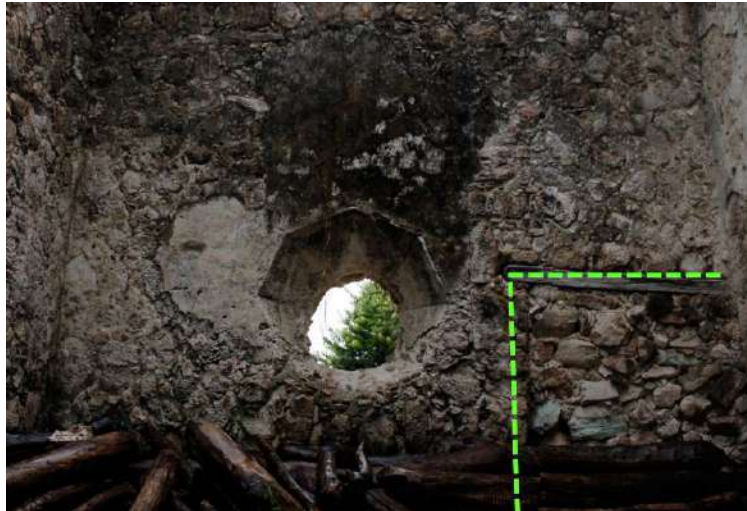
Foto 585. Vano tapiado que conectaba el bautisterio con la nave. Foto: LAR, noviembre, 2017.

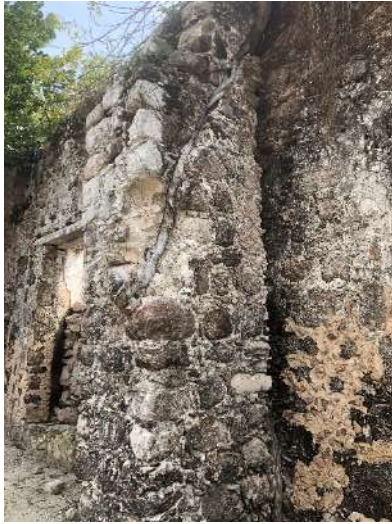
Foto 59. Contrafuerte norte, claramente adosado a muro de nave. Foto: LAR, enero 2018

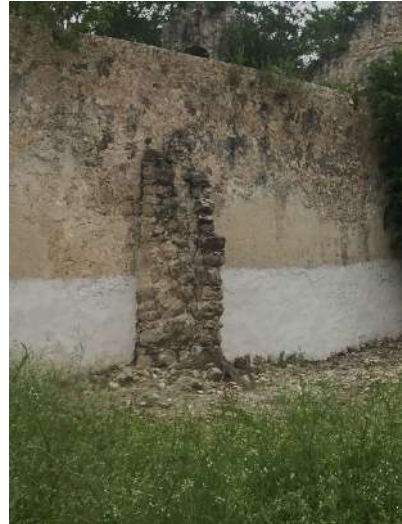
Foto 60. Contrafuerte sur, adosado a muro de nave. Foto: LAR, junio 2017

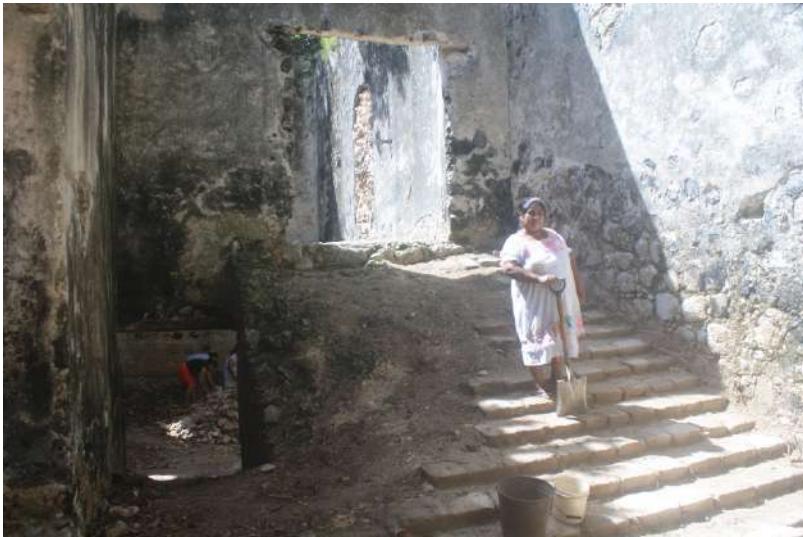
Foto 61. Realización de trabajos de limpieza en área de camerín por parte de los pobladores. Foto: Cortesía Arq. Luis Ojeda, INAH Q. Roo, 2014

Se realizó también la aplicación de acabado de cal en algunas superficies de los muros de la nave; así mismo en estos muros se ejecuta la consolidación en su parte superior donde ya se había perdido material pétreo. Se realizaron también tapiados de vanos para protección y evitar vandalismo y deterioro dentro del edificio. Es importante hacer mención que en este proyecto la población participó en la realización de éstos trabajos bajo la supervisión del INAH.<sup>143</sup>

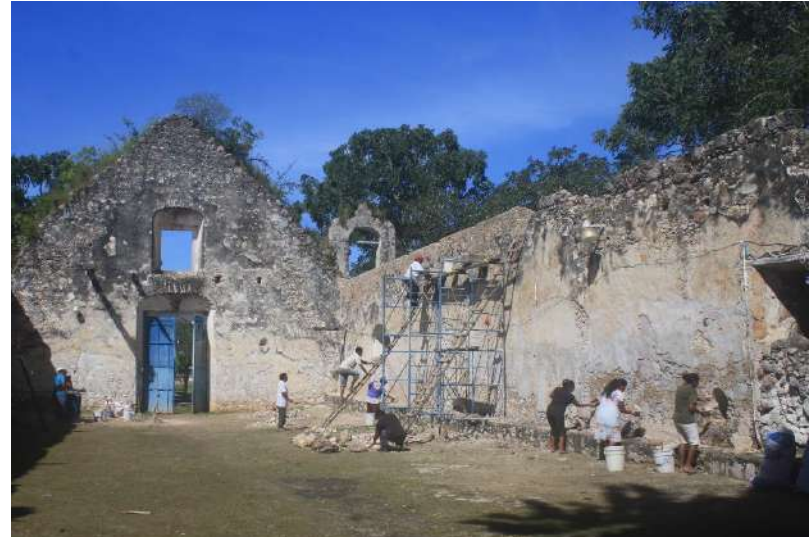
Foto 62. Habitantes de Sacalaca participando en la consolidación de muros de la nave en el año 2014. Foto: Cortesía Arq. Luis Ojeda, INAH Q. Roo, 2014

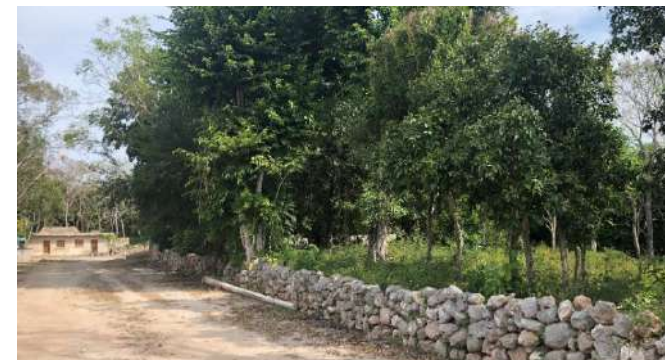
En la parte posterior de la Capilla se ubica un lote baldío donde se identifica un elemento con características de lo que pudiera ser una noria, que pudo haber pertenecido a la Capilla en su periodo colonial.

Foto 71. Lote baldío ubicado al oriente en la parte posterior de la Capilla. Foto: LAR, enero 2018

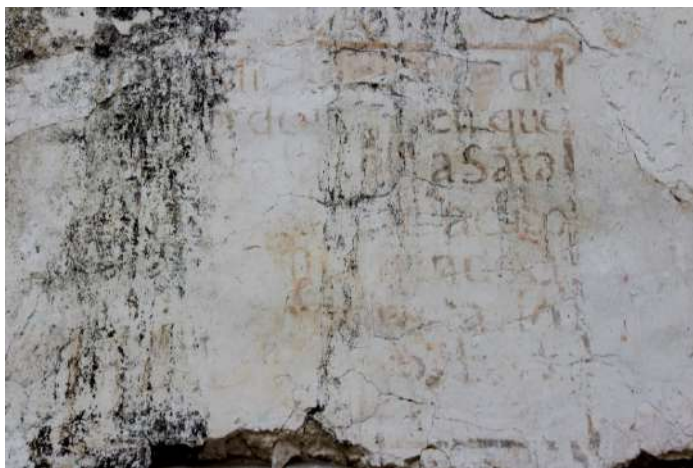
Otro elemento importante, es la existencia de una pintura con algunas inscripciones que se encuentran casi totalmente borradas. En entrevista realizada con algunos pobladores, hicieron referencia a que la fecha que estaba citada correspondía al año de 1736.

Foto 89. Pintura mural, que contiene inscripciones. Foto: EJGV, noviembre 2017

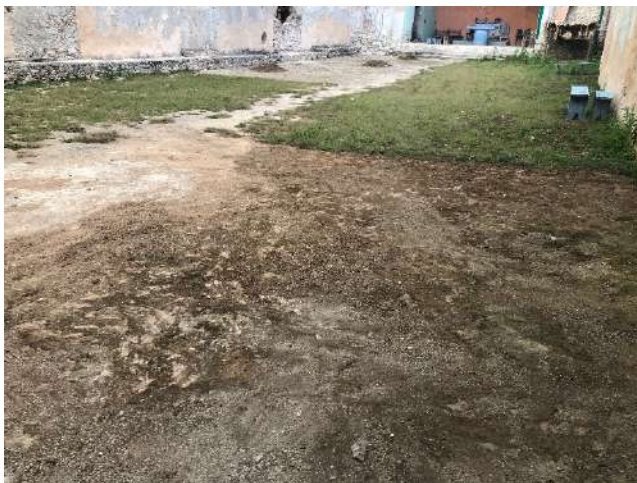
Foto 110. Estado actual del piso en nave. Foto: LAR, marzo 2018

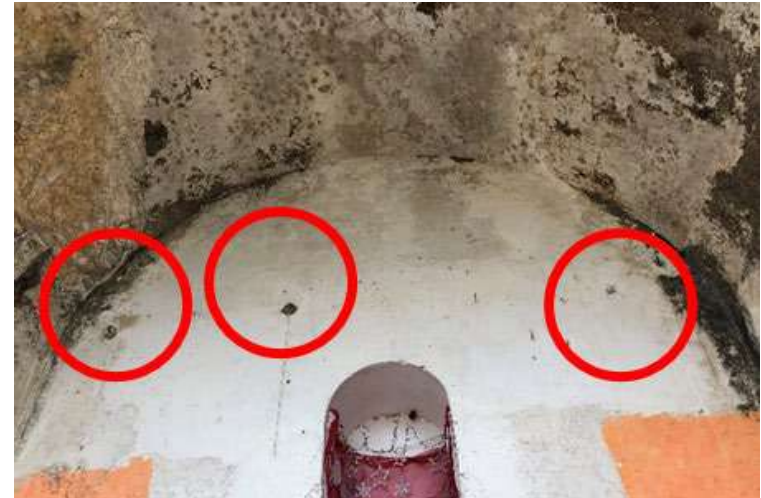
Foto 18. Pedazos de madera incrustados en muro, posible estructura de retablo destruido. Foto: LAR, enero 2018.

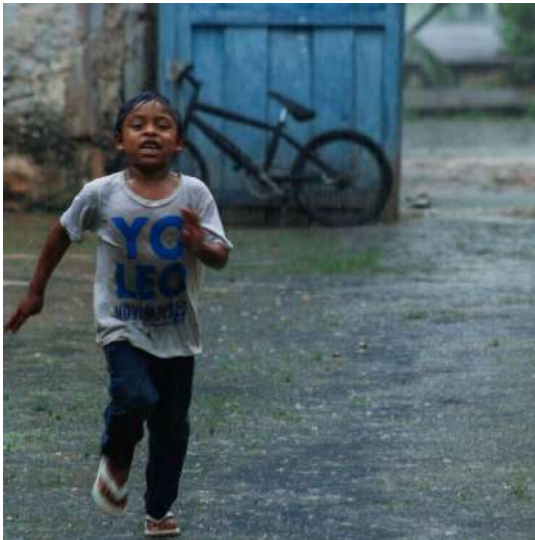
En general en la Capilla de Nuestra Señora de la Asunción, se puede ver que el abandono, el intemperismo y falta de una intervención adecuada para su protección han sido factores determinantes para que el daño en la edificación continúe incrementándose

Foto 122. Niño corriendo en el interior de la capilla para protegerse de la lluvia. Foto: EJGV, noviembre 2017

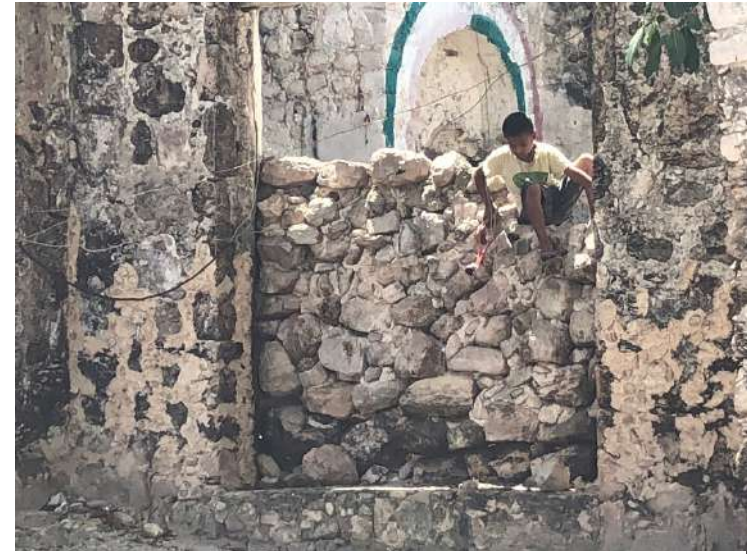
Foto 123. Niño trepando por el tapiado colocado en acceso lateral de la Capilla. Foto: LAR, marzo 2018

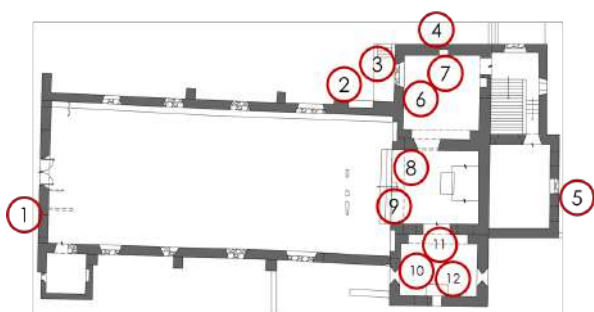
Grietas

Empujes horizontales, cargas concentradas, falta de amarres (pérdida de cubiertas) o por juntas constructivas

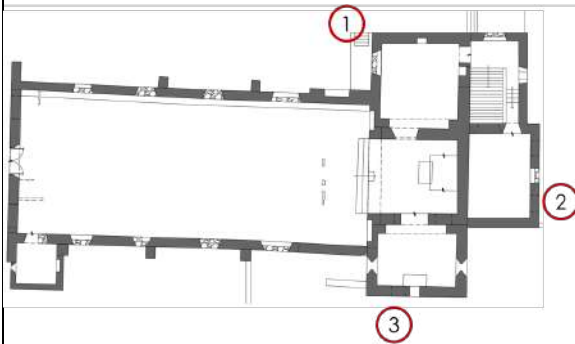
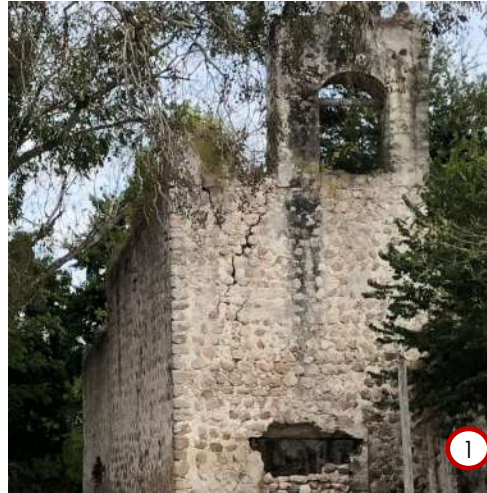
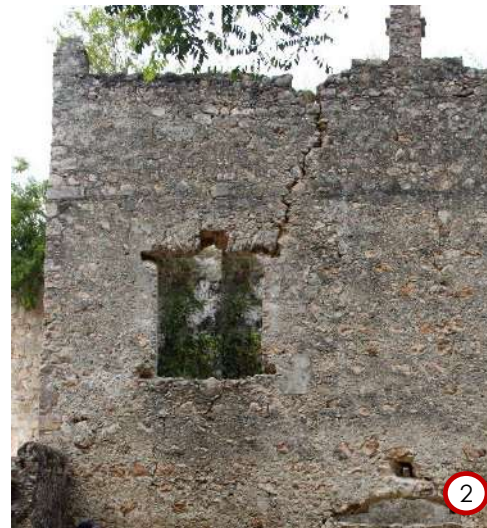
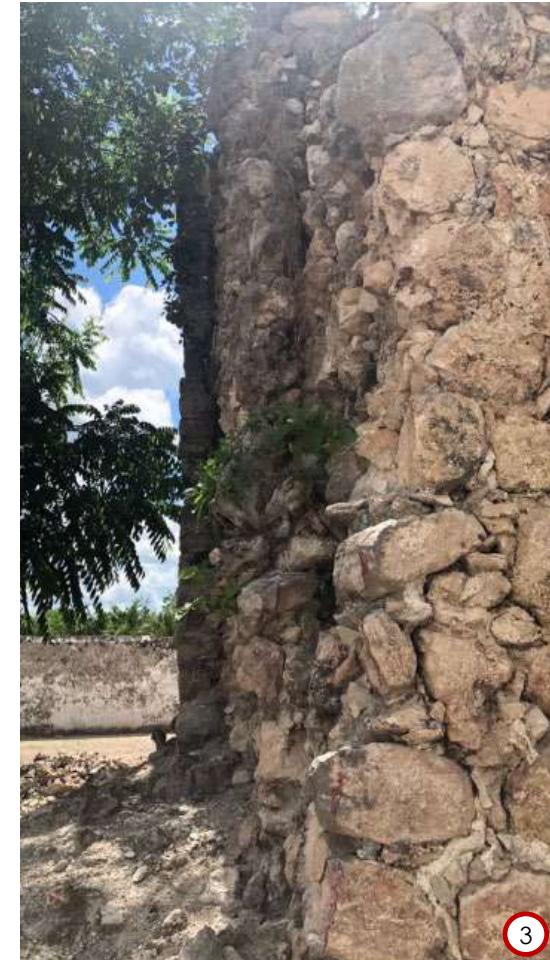
Empuje horizontal ante la pérdida de cubierta  
(elemento de amarre)

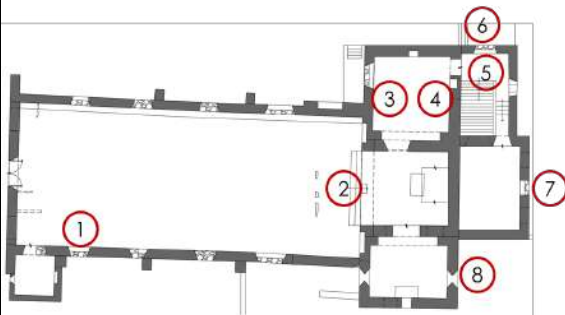
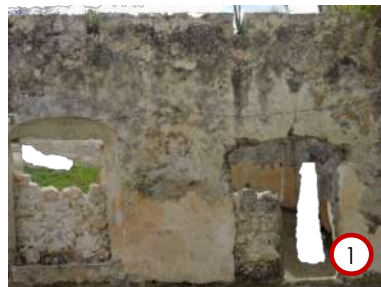
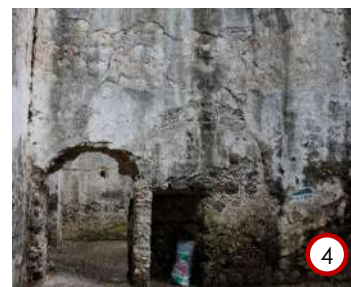
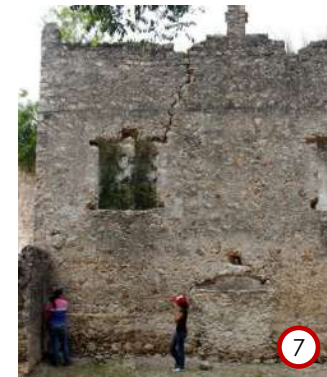
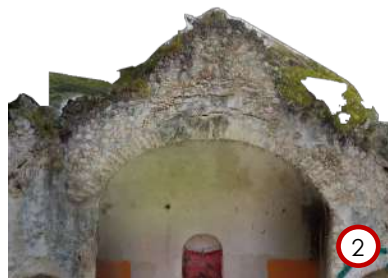
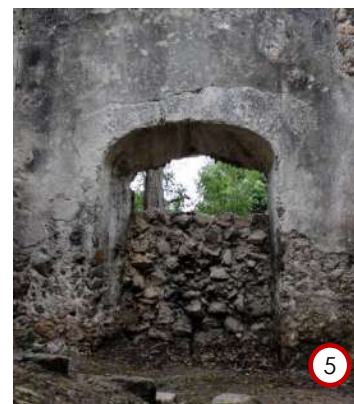
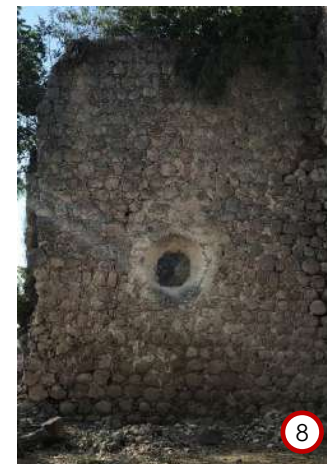
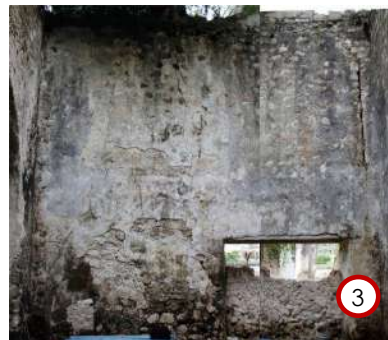
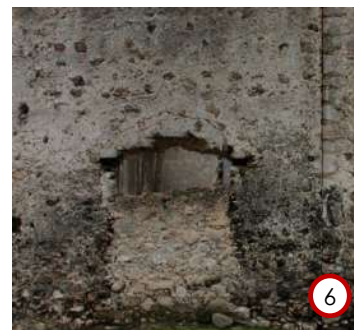
Pérdida de soporte del elemento

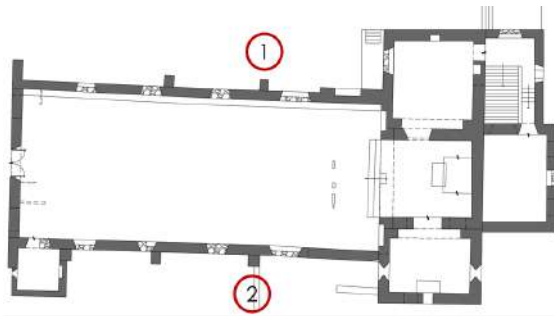
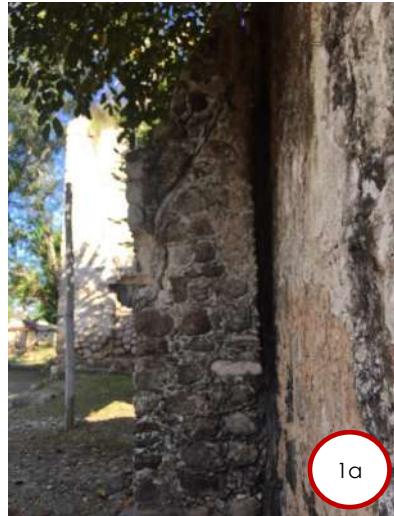
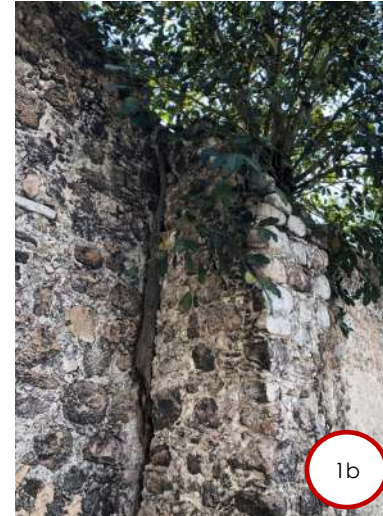
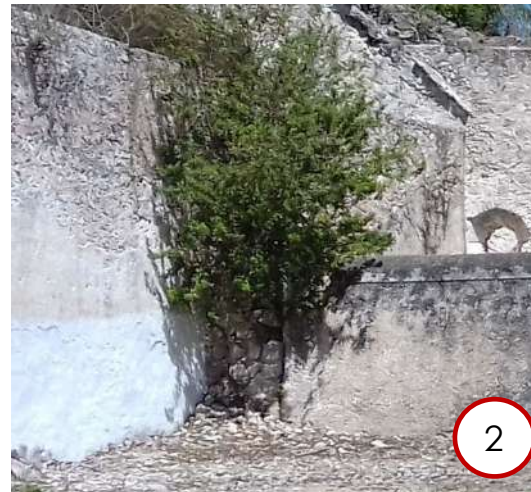
Crecimiento de raíces entre muro y contrafuerte

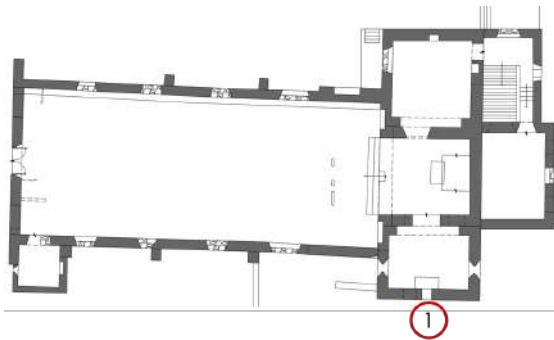
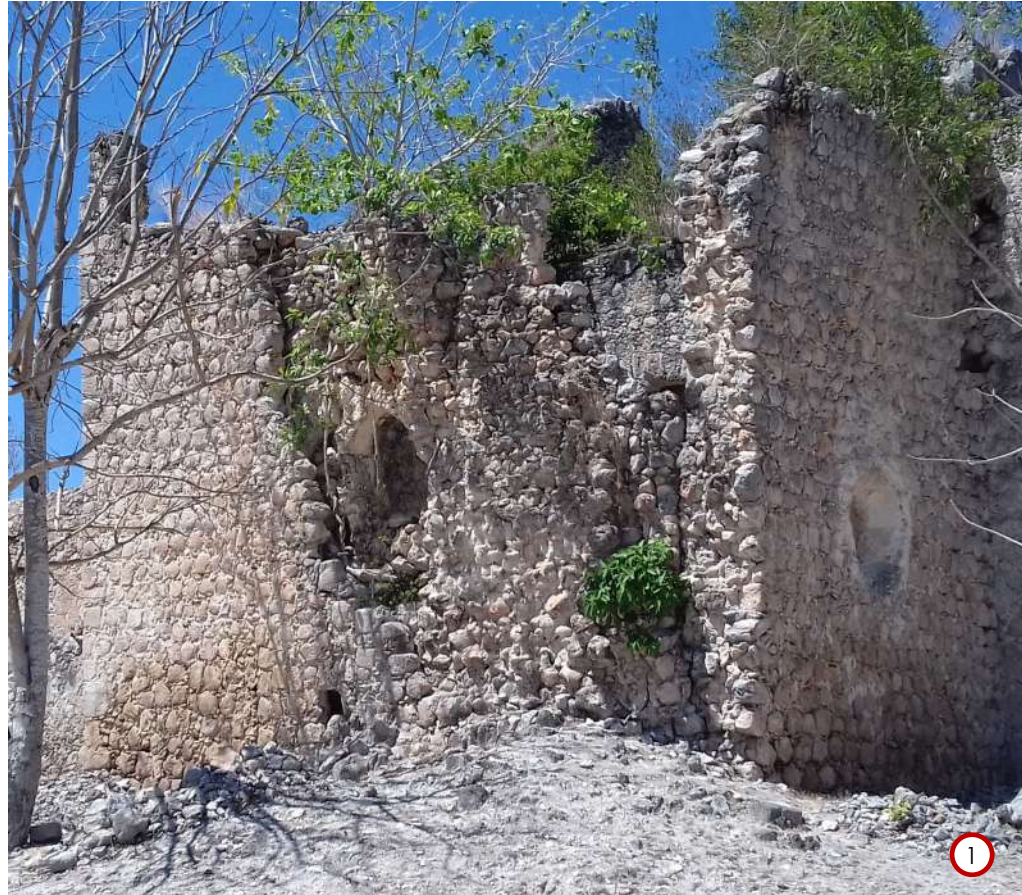
Desplazamiento horizontal debido a pérdida de cubierta y crecimiento de raíces en el interior del muro

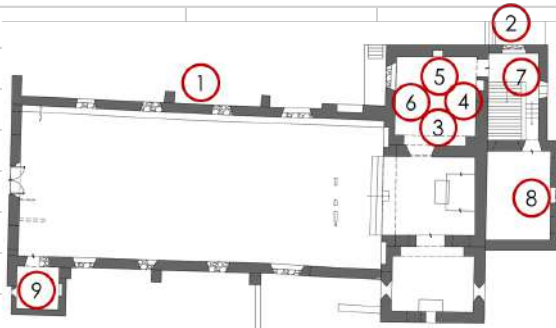
Presencia de humedad por capilaridad

Se presenta en la mayor parte de la edificación, excepto en el muro sur

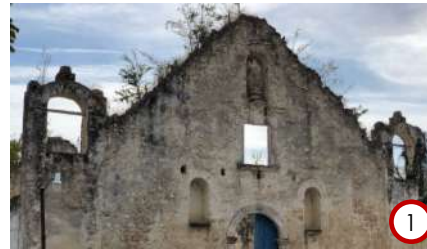
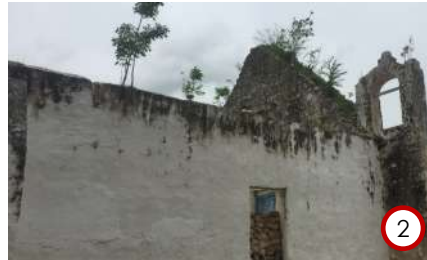
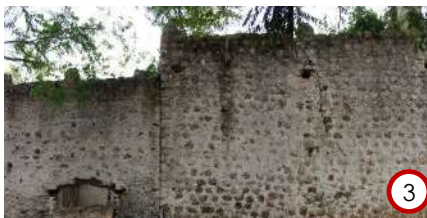
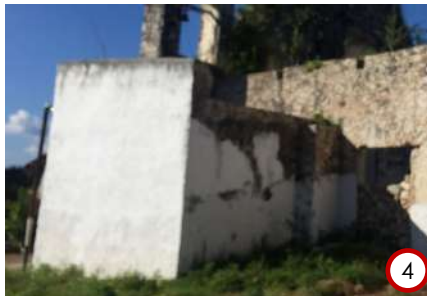
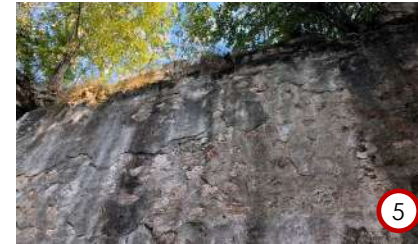
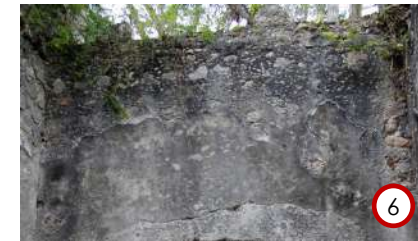
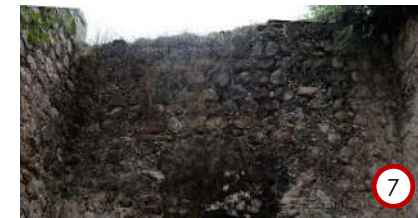
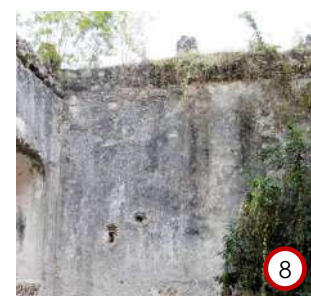
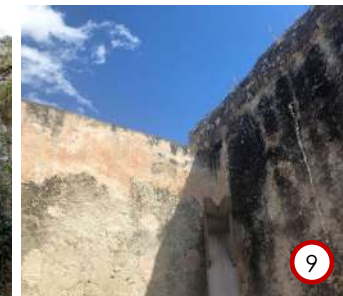
Presencia de humedad por escurrimiento y alto porcentaje de humedad en el ambiente

Se presenta en la mayor parte de los muros de la edificación.

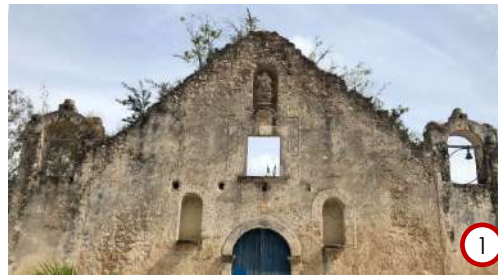
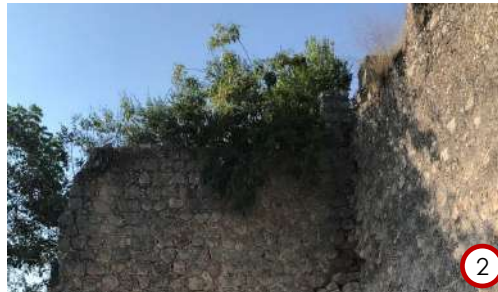
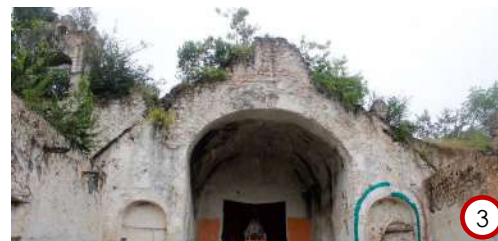
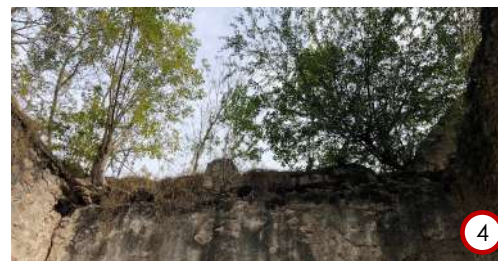
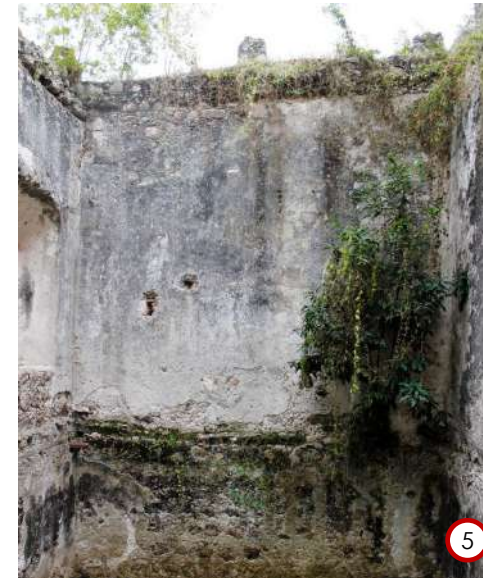
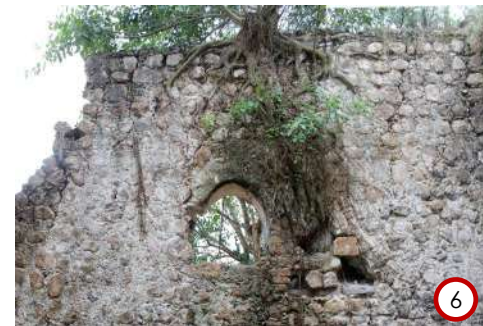
Presencia de humedades y abandono

Se presenta en la parte superior de la mayoría de los muros del edificio

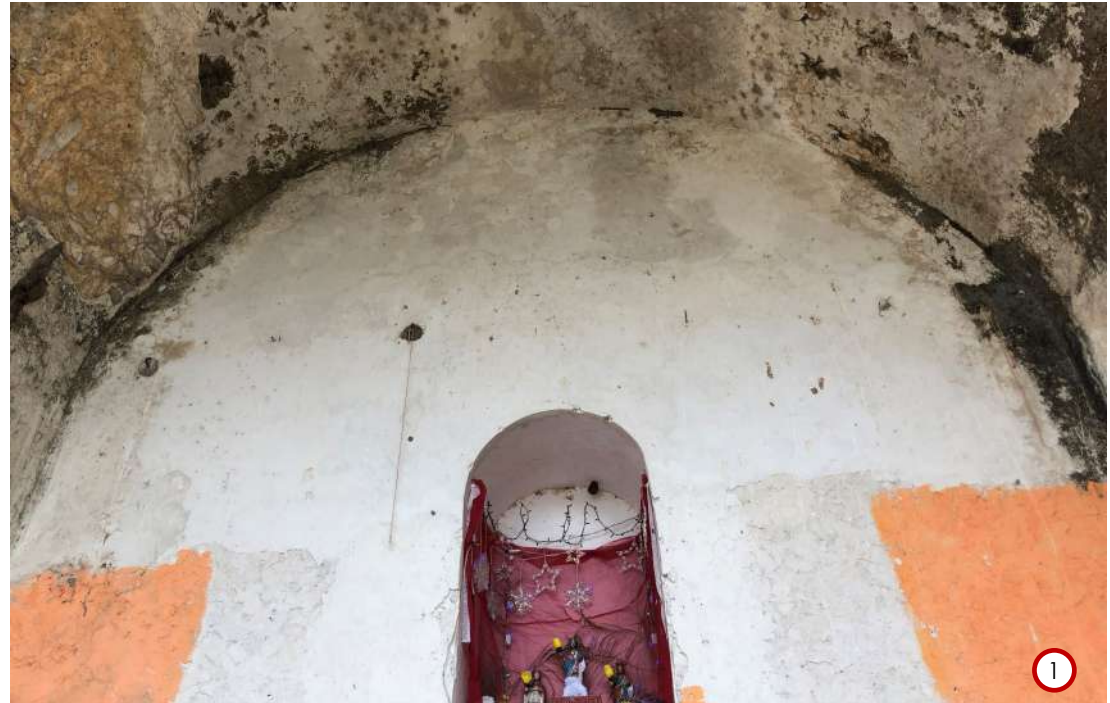
Presencia de humedad por filtración

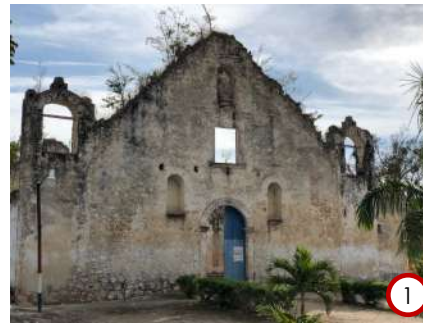
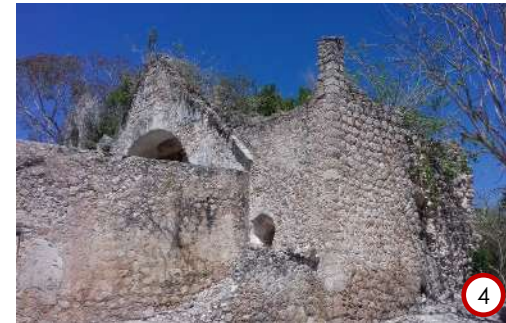
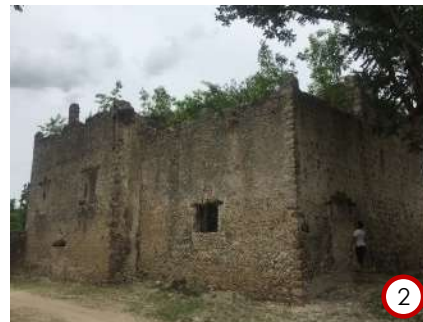
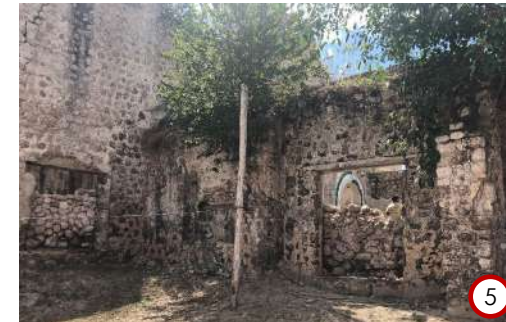
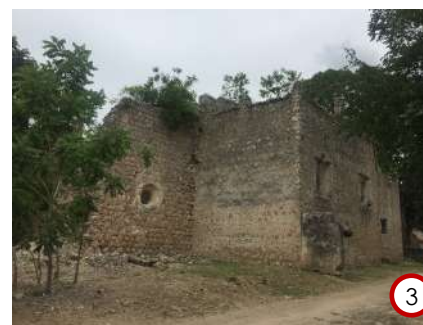
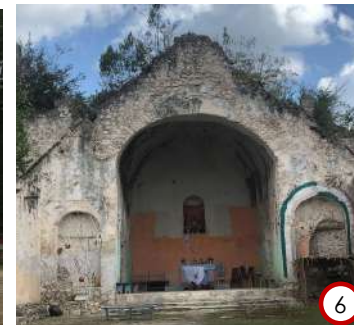
Pérdida de adherencia ante la presencia de humedad y el intemperismo (lluvia, sol y viento)

Se ha perdido el acabado original en casi todo el edificio

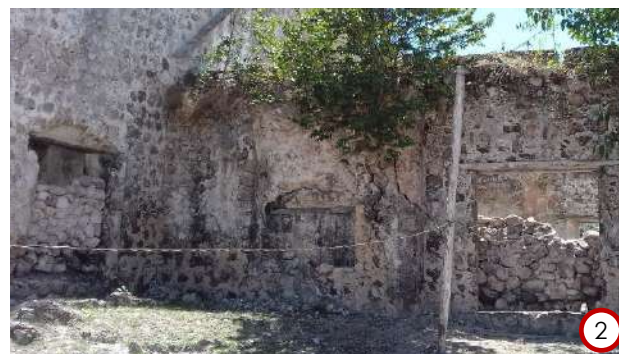
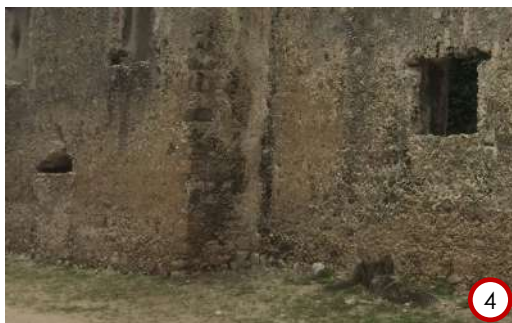
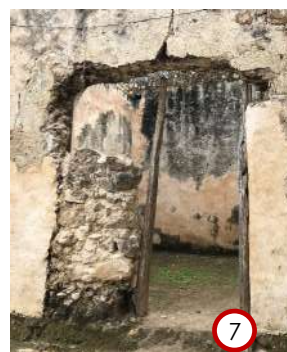
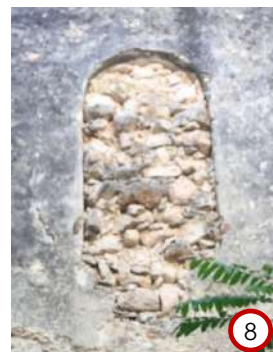
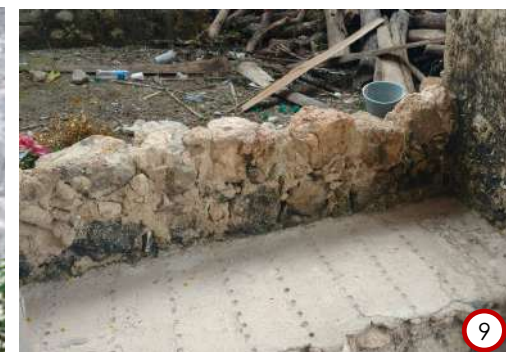
Uso y protección contra vandalismo

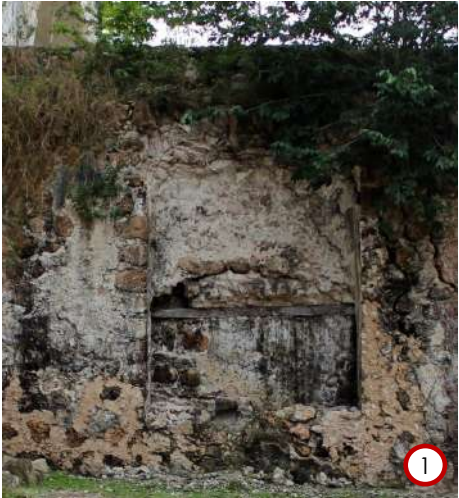
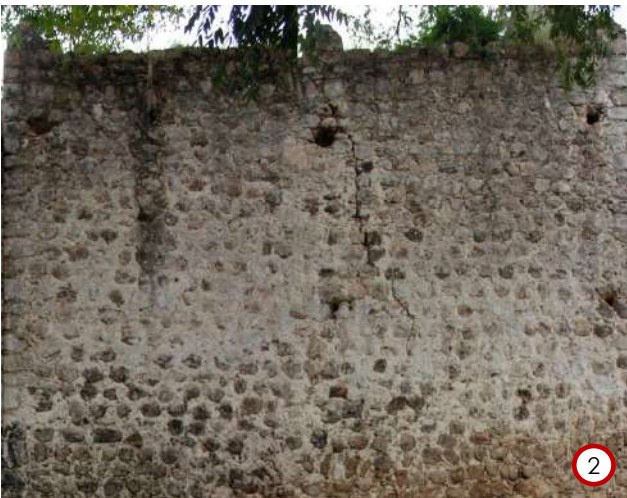
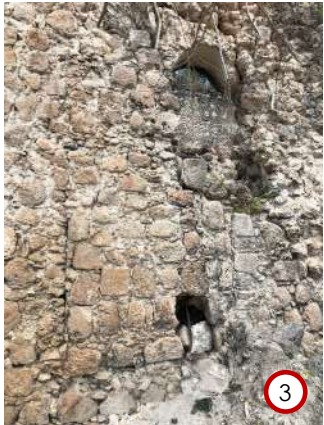
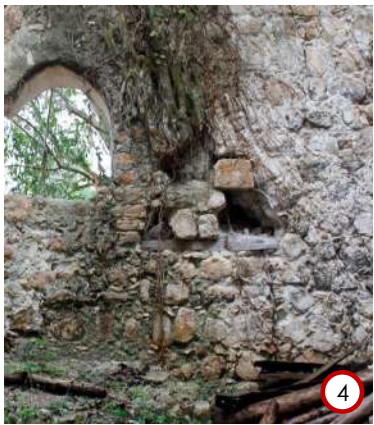
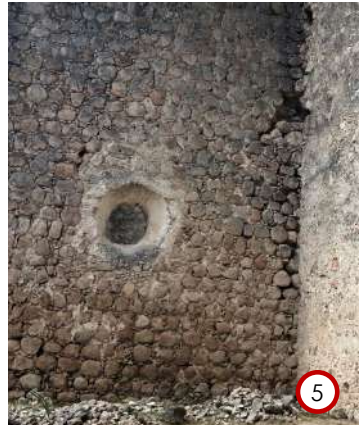
Disgregación de mortero, vandalismo, robo y abandono

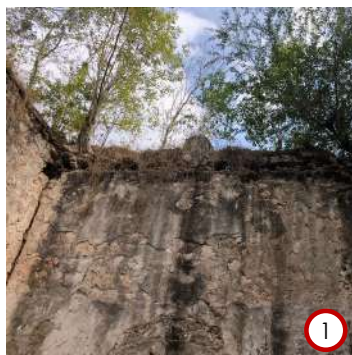
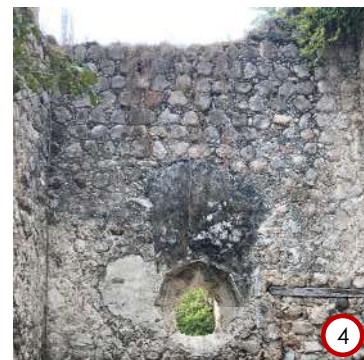
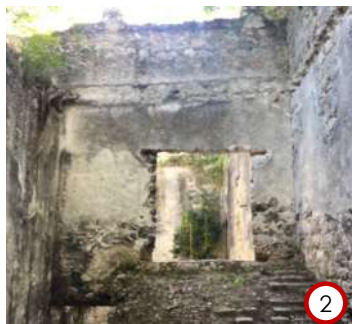
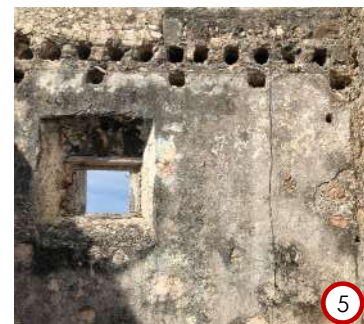
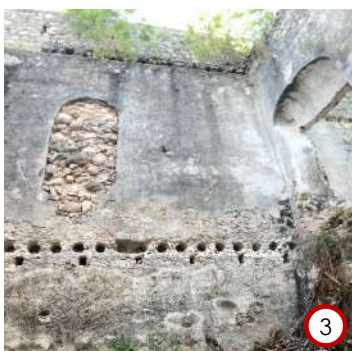
Falla estructural de rollizos por posible sobrecarga

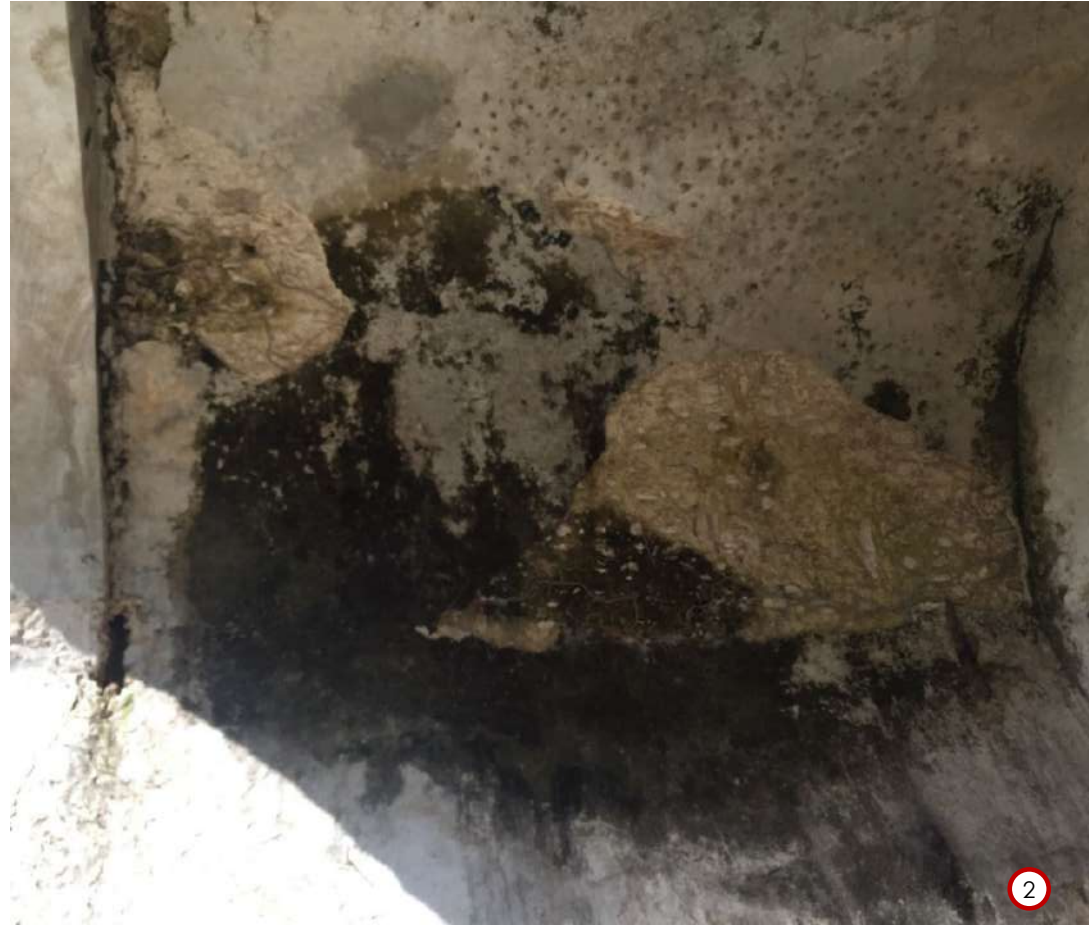
Humedad y presencia de raíces

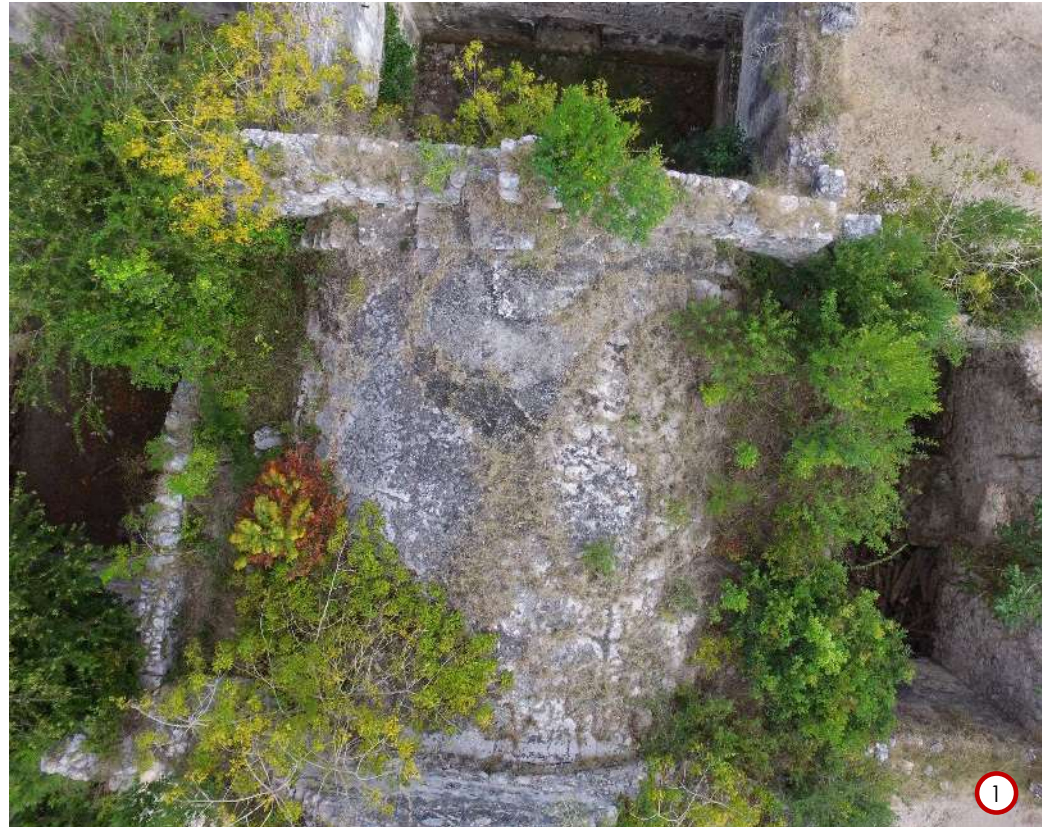
Presencia de humedad, intemperismo y abandono

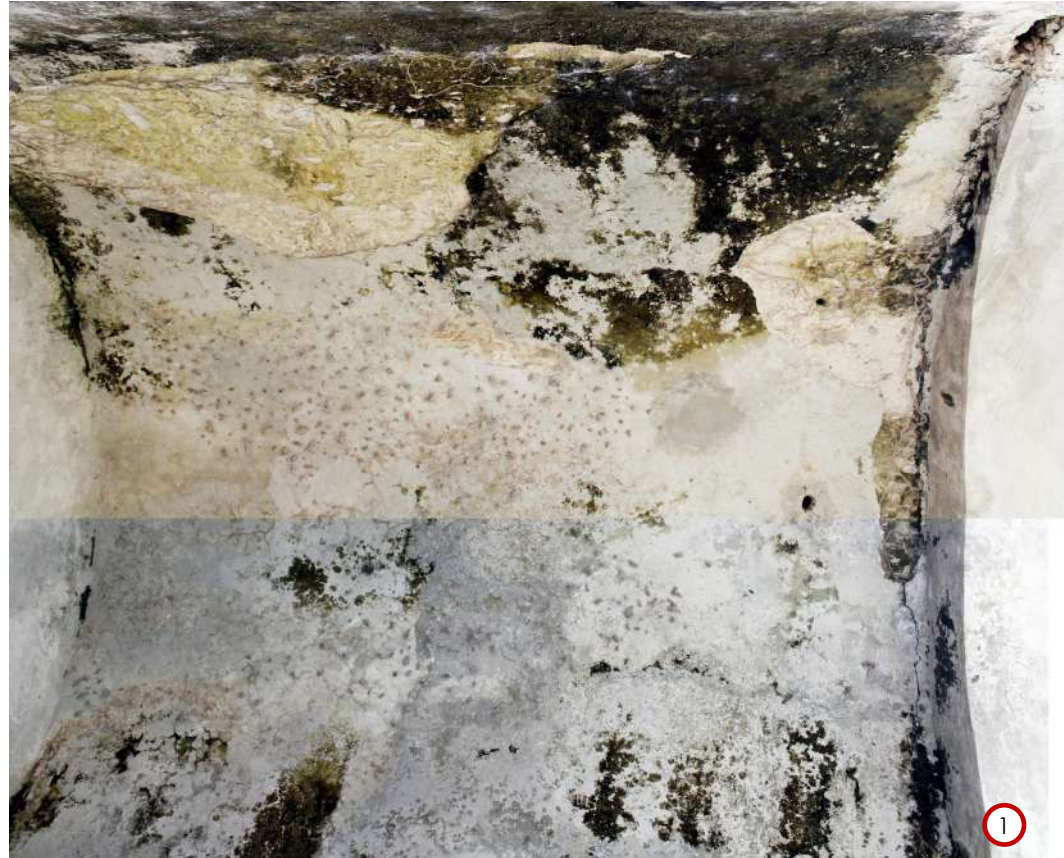
Presencia de humedad por filtración

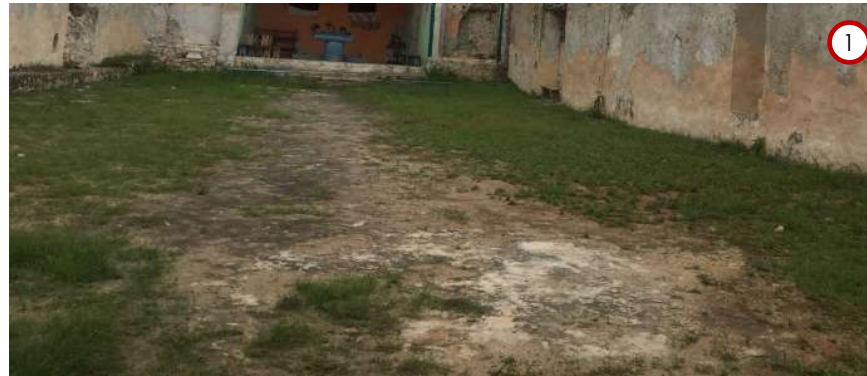
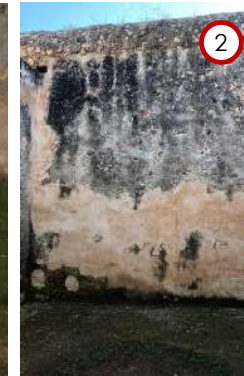
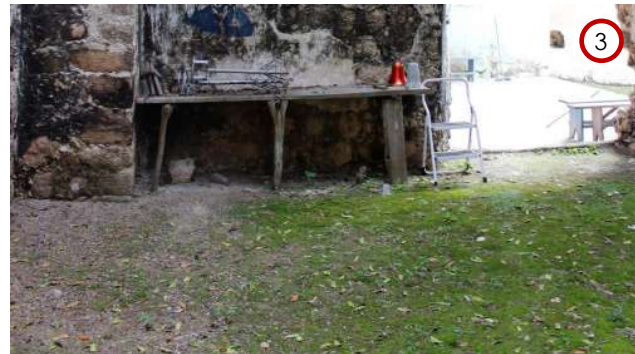
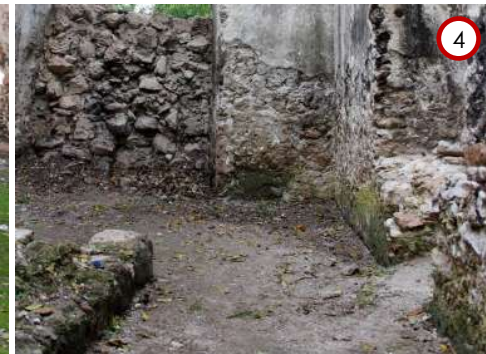
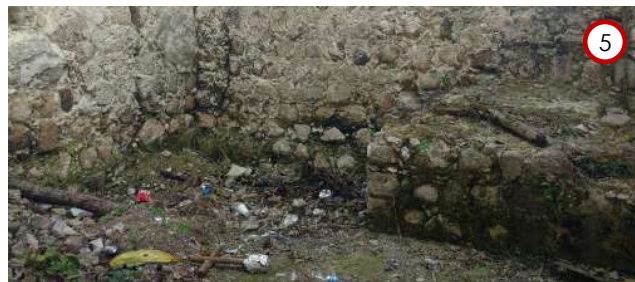
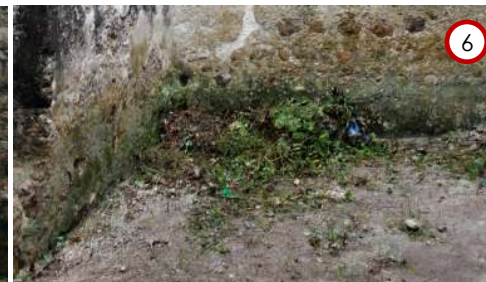
Pérdida de acabado original, humedad y abandono

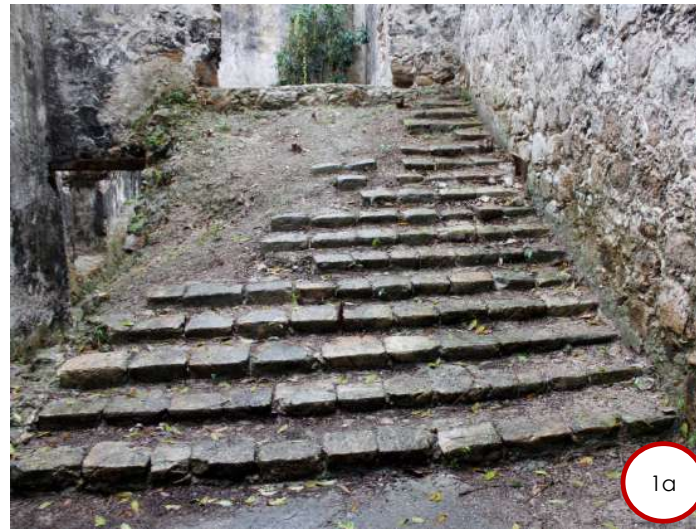
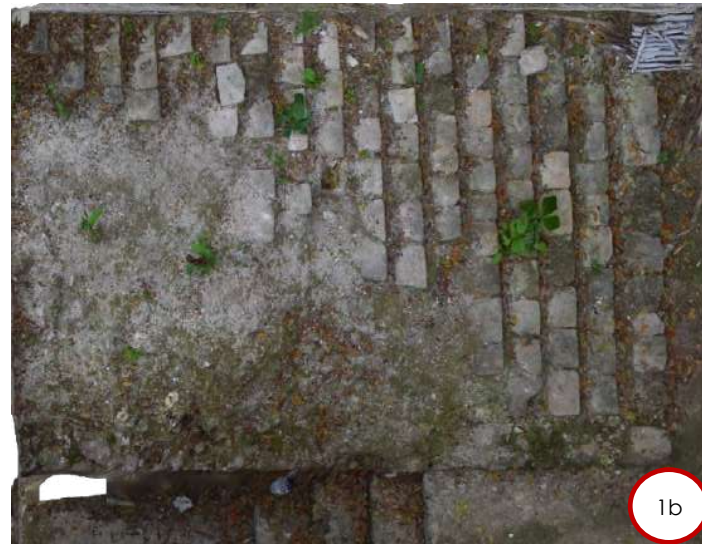
Vandalismo, robo y abandono
