# PROYECTO DE RESTAURACIÓN DE LA CAPILLA DE NUESTRA SEÑORA DE LA ASUNCIÓN EN SACALACA, QUINTANA ROO

En la facultad de Arquitectura de la Universidad Autónoma de Yucatán en opción al título de

**MAESTRA EN CONSERVACIÓN DEL PATRIMONIO ARQUITECTÓNICO**

Mérida, Yucatán, México  
2018

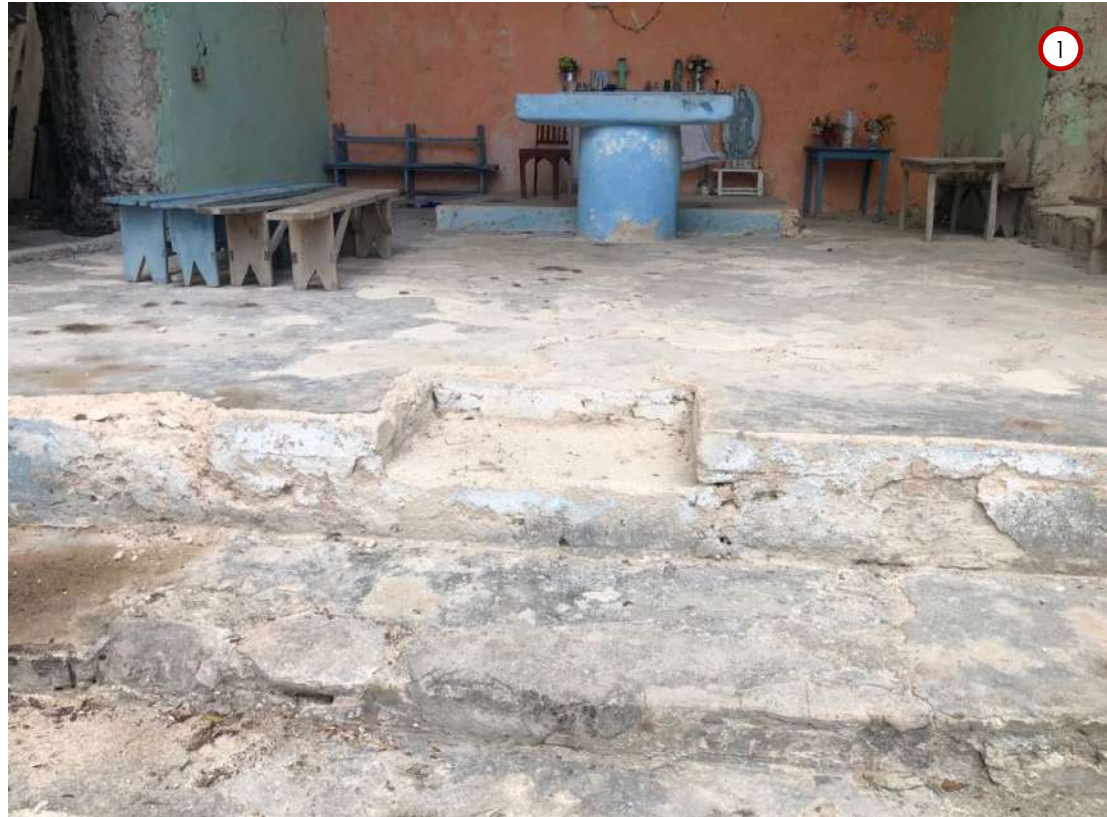
El firme colocado no fue colocado correctamente, por lo que acualmente ya se está desprendiendo

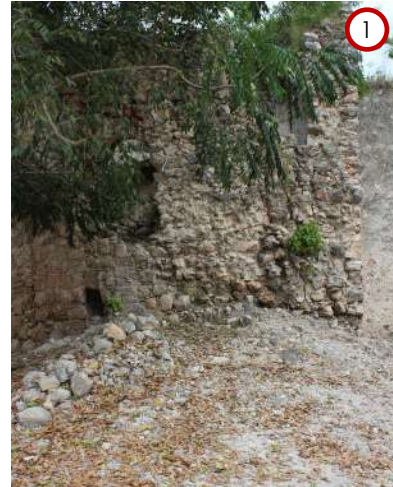
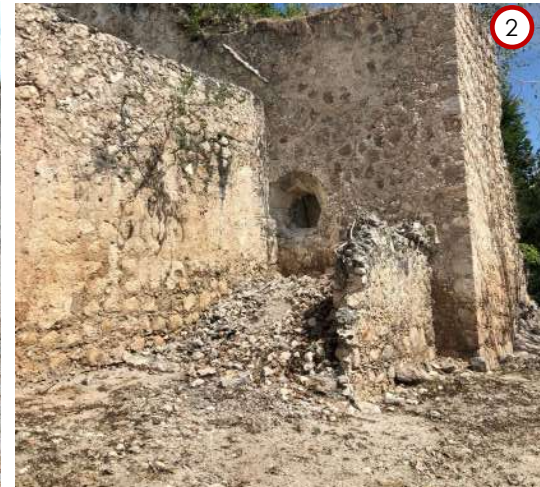
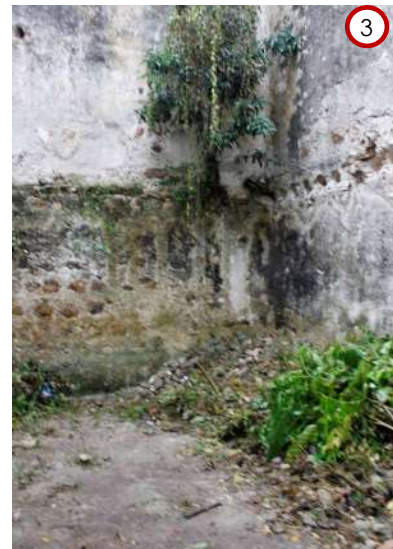
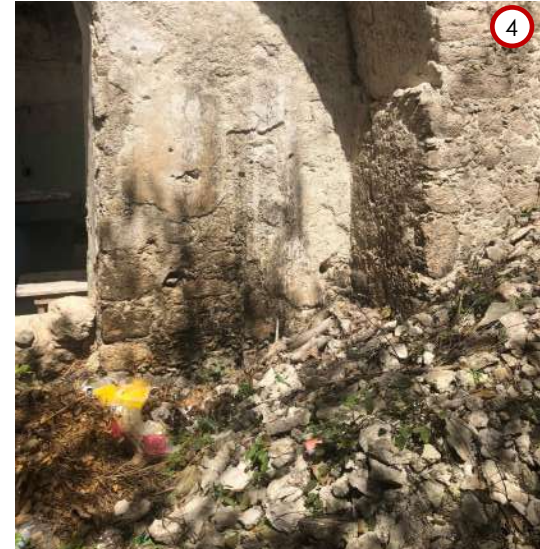
Producto de derrumbe, depósito basura y desperdicio humano, limpieza inadecuada

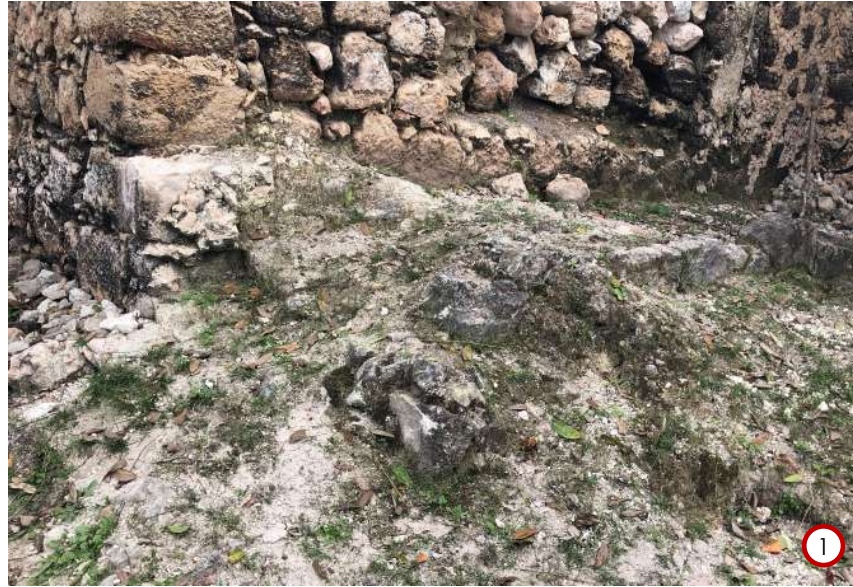
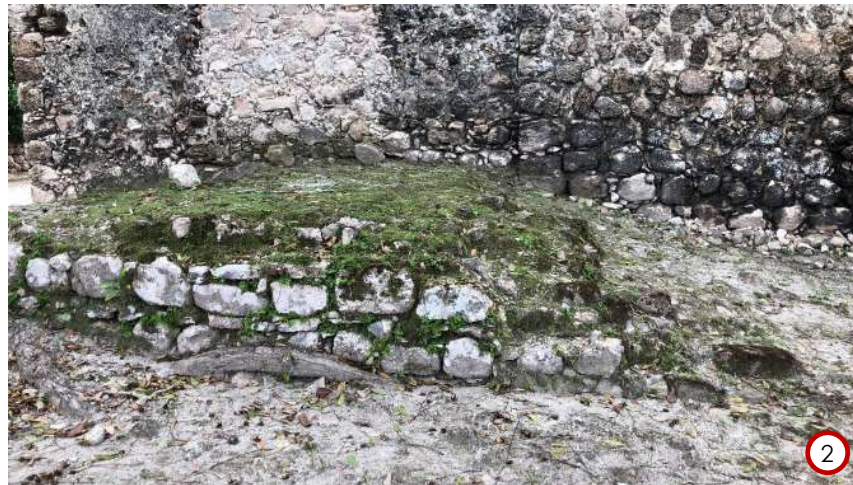
Conflicto bélico, robo, vandalismo y abandono

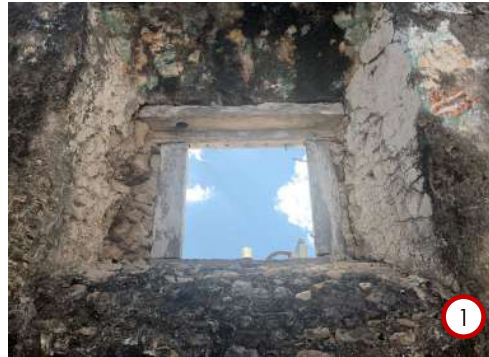
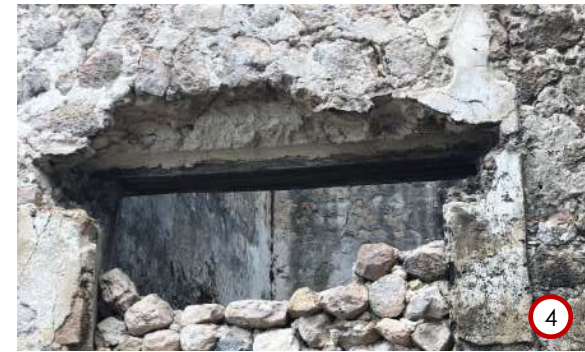
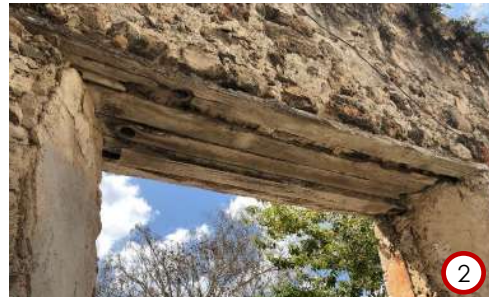
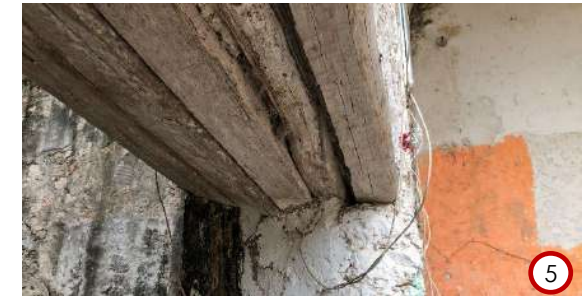
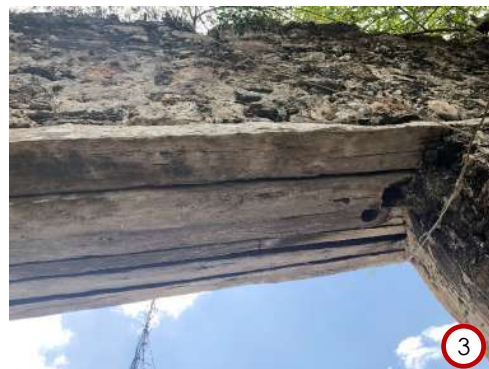
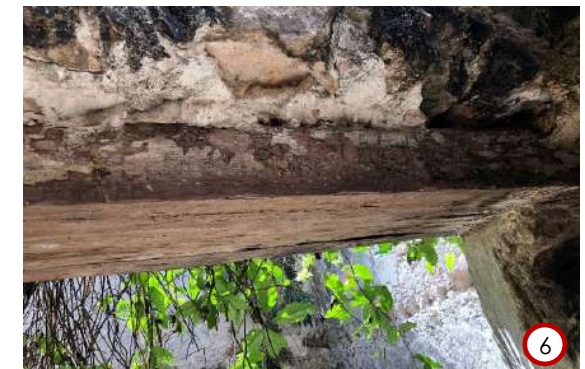
Presencia de microorganismos, Intemperismo, cambios de temperatura

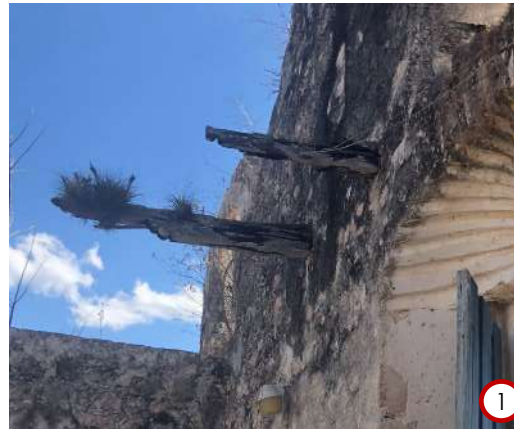
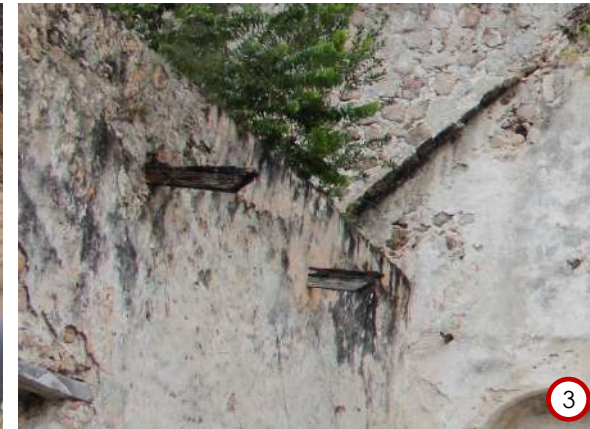
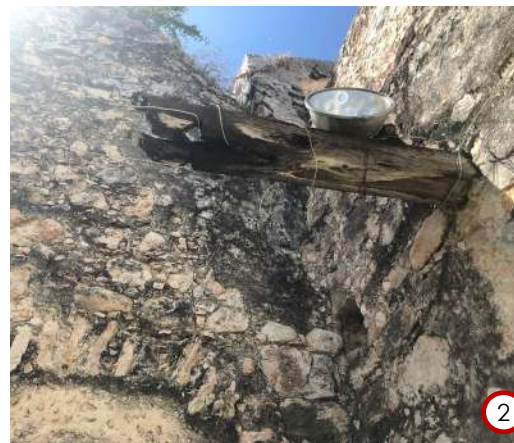
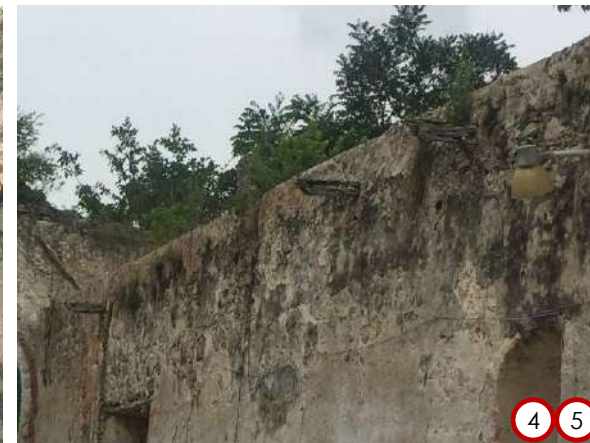
Presencia de microorganismos, Intemperismo, cambios de temperatura

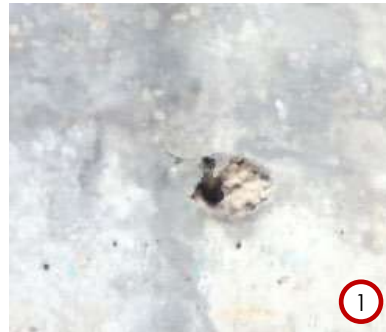
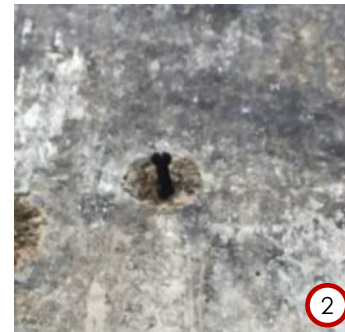
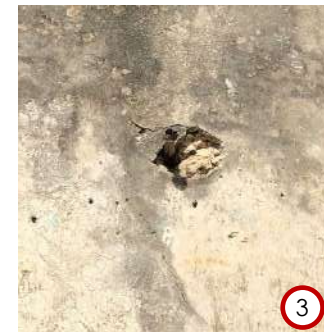
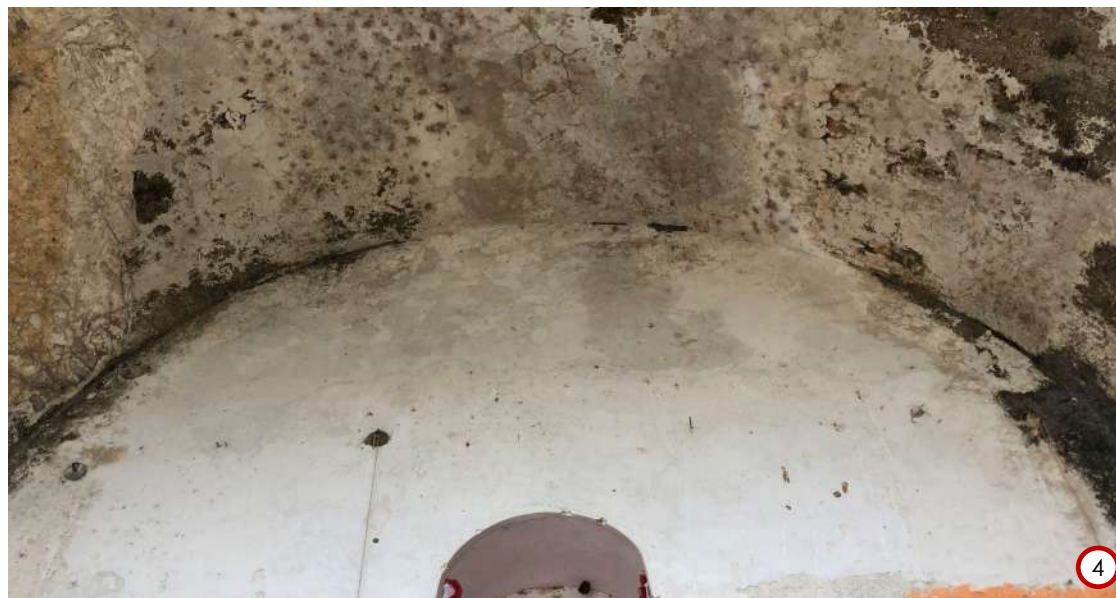
Presencia de microorganismos, Intemperismo, cambios de temperatura

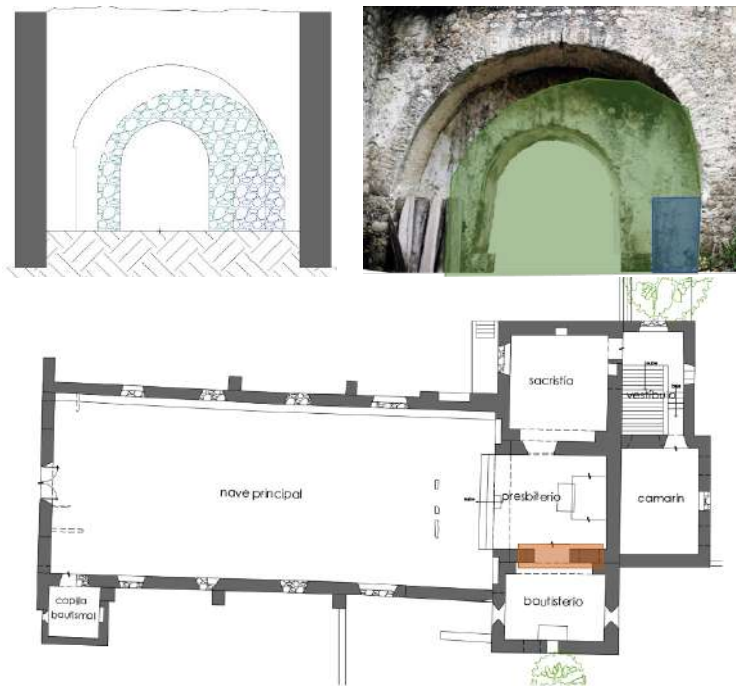
Figura 56. Vanos tapiados en diferentes temporalidades. Fuente: Elaboración propia, foto: EJGV

Esta técnica permite medir la temperatura superficial a través de la radiación infrarroja que emiten los cuerpos; lo cual permite obtener espesores y discontinuidad entre los materiales. Prueba que servirá para identificar en específico el tapiado de del vano entre presbiterio y bautisterio, que por la superposición del arco posterior no puede verse a simple vista, y así evitar utilizar un ensayo destructivo en el muro.

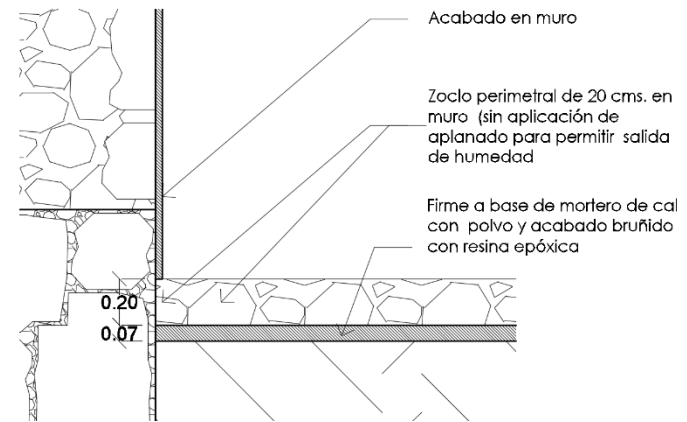
Figura 62. Detalle de zoclo perimetral. Elaboración propia.

En la parte inferior de los muros se dejará un zoclo perimetral de veinte centímetros de altura, el cual consistirá en la realización de un corte en el muro que se dejará sin acabado alguno, dejando la piedra caliza natural expuesta para permitir que el muro libere la humedad capilar proveniente del piso.

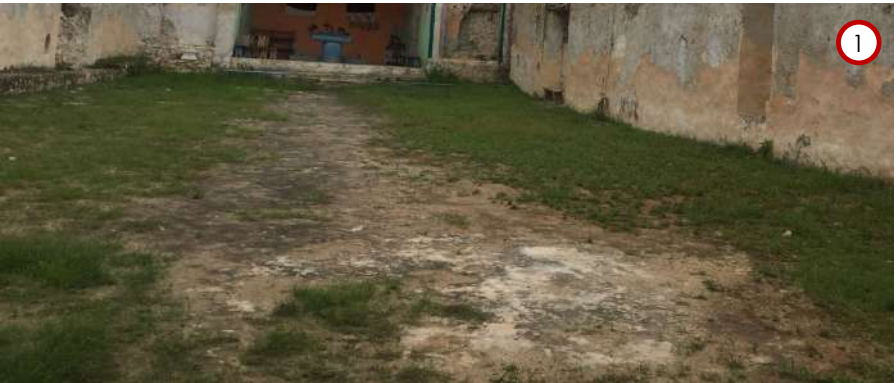
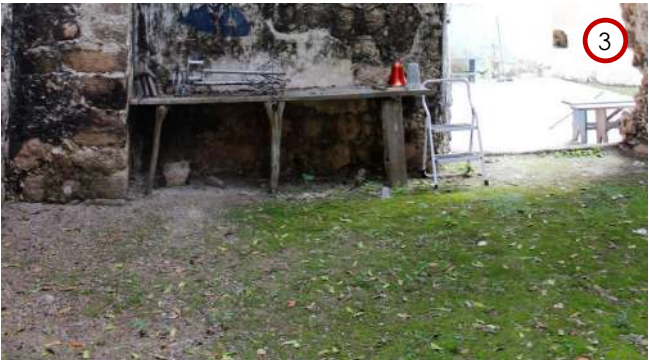
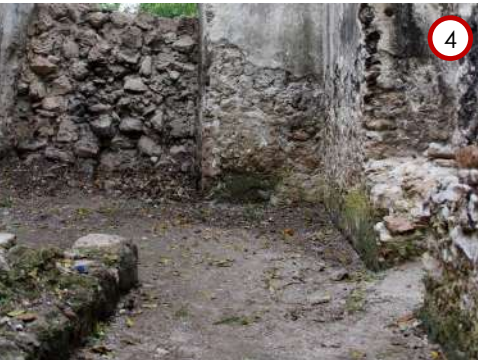
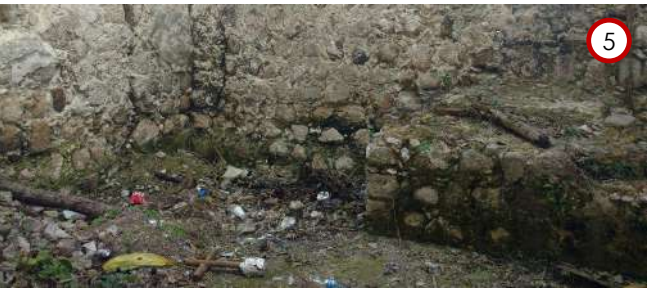
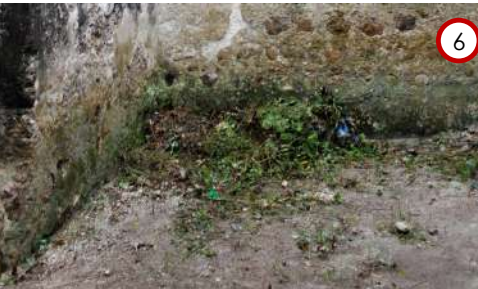
i-01

<b>EFECTO</b>	
Vegetación invasora y microorganismos

<b>CAUSAS</b>	
Pérdida de acabado original, humedad y abandono

<b>OBSERVACIONES</b>	
<b>PROPUESTA DE INTERVENCIÓN</b>	
Retiro de todo el material vegetal hasta el nivel de piso (requiere realización de calas), aplicación de biocidas para la protección contra insectos. Colocación de firme a base de mortero de cal química y polvo de piedra, en relación 1:3, a 3 capas, la primera con grava, la segunda una capa más fina y el acabado final con resina epóxica añadida.

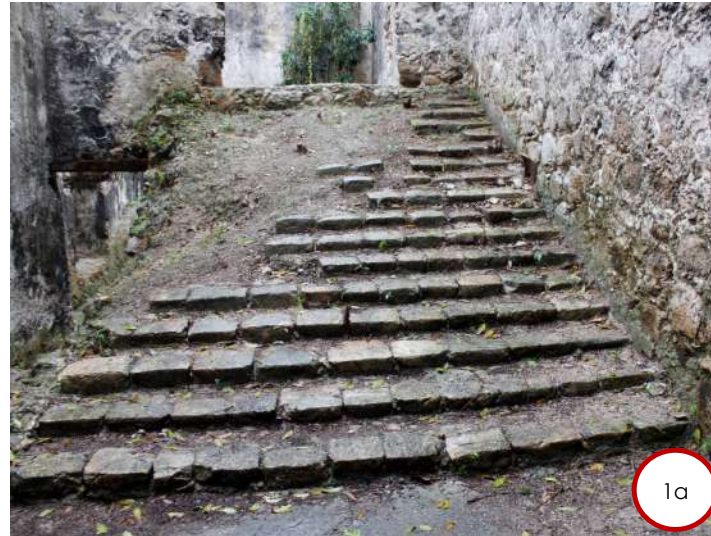
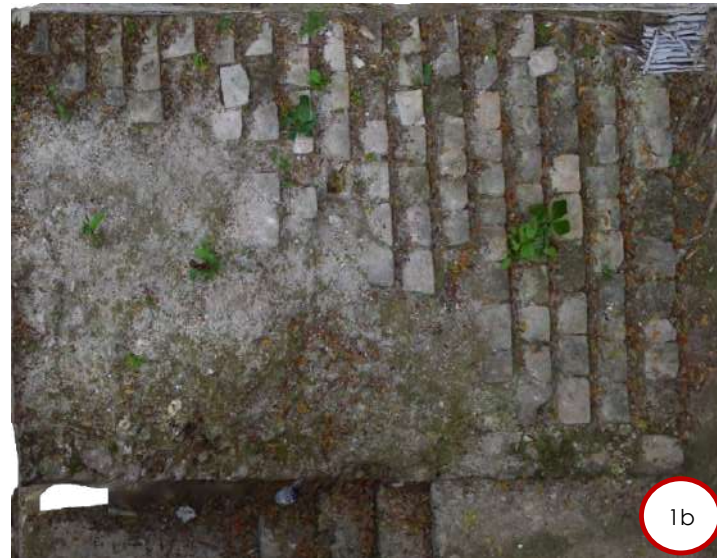
Vandalismo, robo y abandono

Realizar un registro de las piedras que conforman el elemento para realizar su retiro, lavado y secado. Se restituirán las piedras faltantes para rehacer la forma del elemento se adhieren con una mezcla de cal y polvo de piedra en relación 1:3.

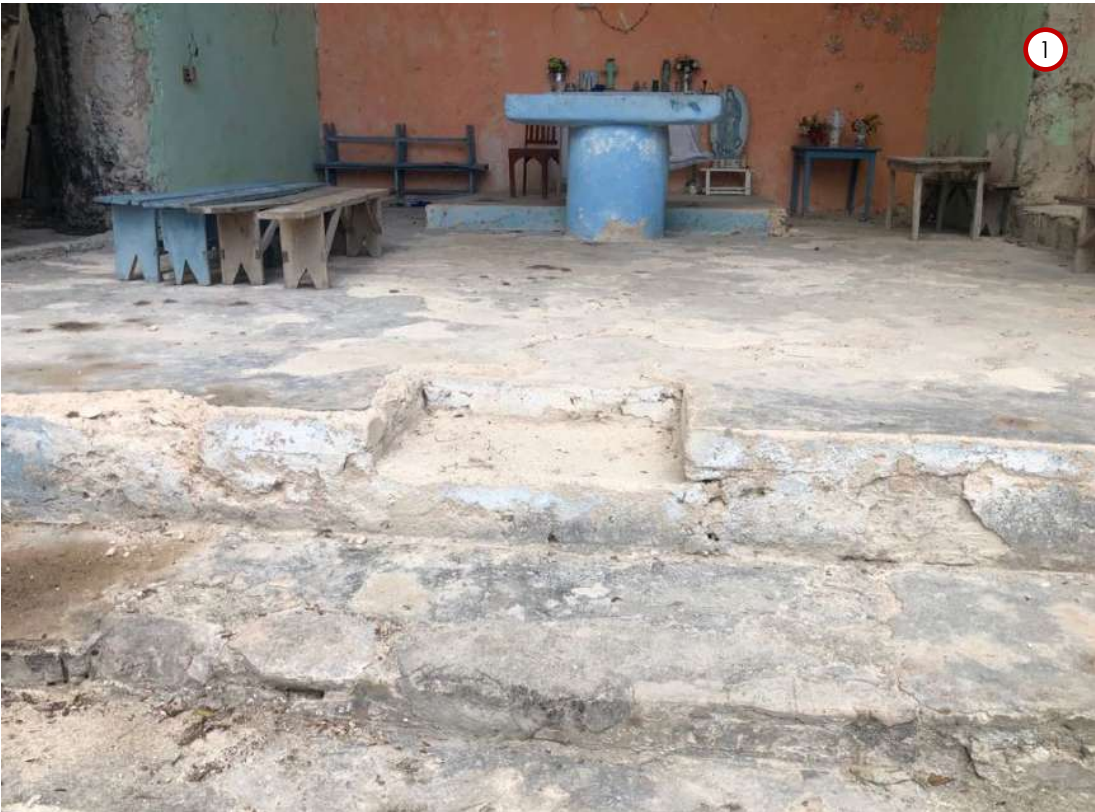
Pisos	
<b>EFFECTO</b>	
Colado de firme de concreto	
<b>CAUSAS</b>	
Uso	
<b>UBICACIÓN:</b>

<b>OBSERVACIONES</b>	
El firme colocado no fue colocado correctamente, por lo que acutalmente ya se está desprendiendo	
<b>PROPUESTA DE INTERVENCIÓN</b>	
Retiro de firme existente así como nivelación de superficie, eliminando remetimiento de escalón central. Colocación de firme a base de mortero de cal química y polvo de piedra, en relación 1:3, a 3 capas, la primera con grava, la segunda una capa más fina y el acabado final con resina epóxica añadida.

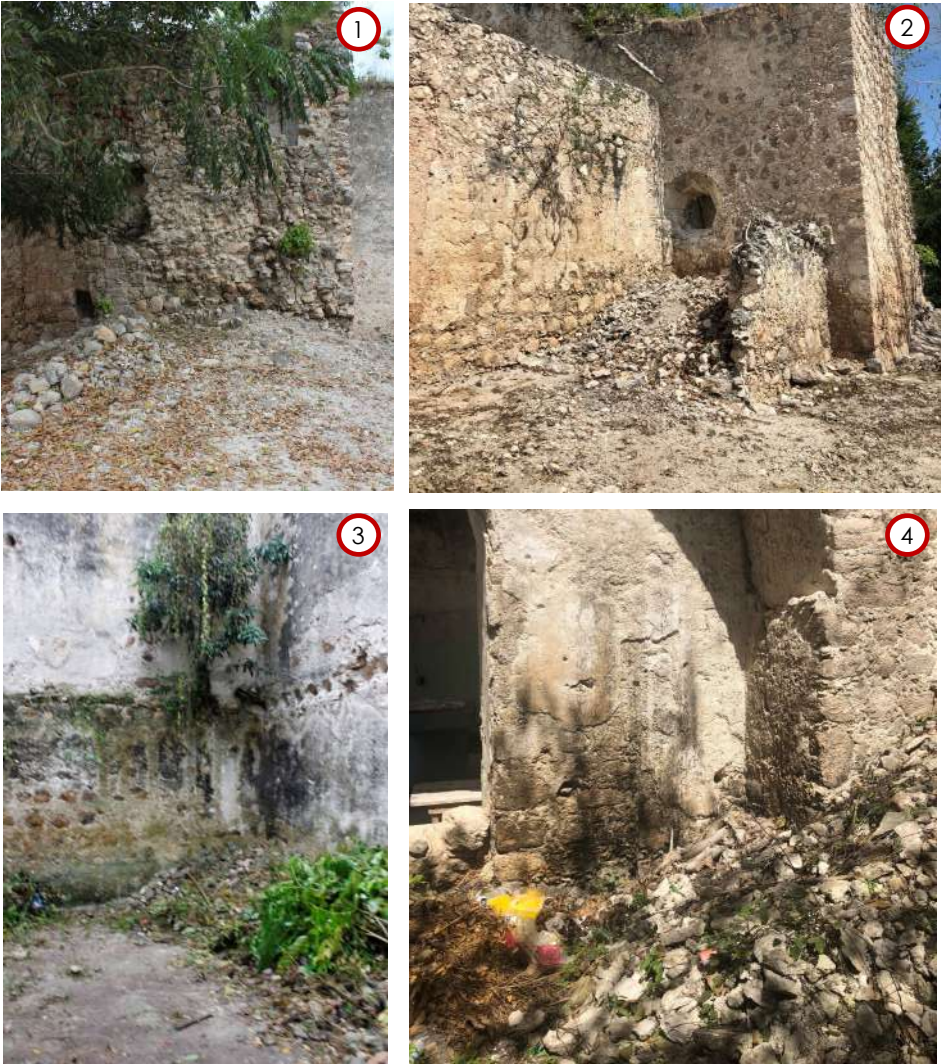
Pisos	
<b>EFECTO</b>	
Escombro	
<b>CAUSAS</b>	
Producto de derrumbe, depósito basura y desperdicio humano, limpieza inadecuada	
<b>UBICACIÓN:</b>

<b>OBSERVACIONES</b>	
<b>PROPUESTA DE INTERVENCIÓN</b>	
Retiro de escombro con el cuidado de los materiales que se van a retirar considerando la posible existencia de piedras, elementos constructivos o bien restos óseos que podrían encontrarse en la zona. (deberá realizarse con supervisión de arqueólogos)

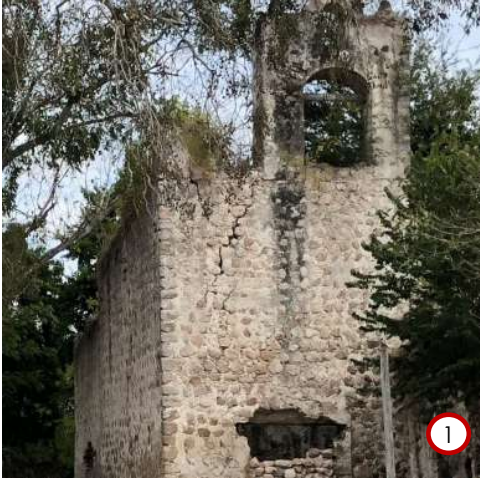
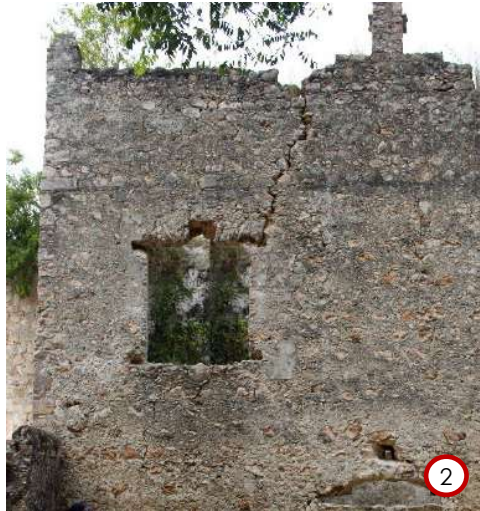
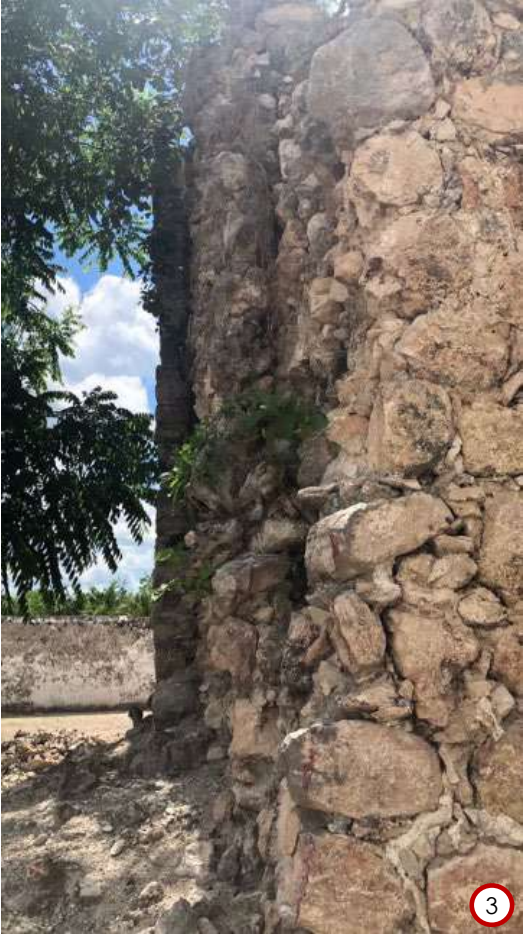
<b>EFFECTO</b>	
Desplome	
<b>CAUSAS</b>	
Empuje horizontal ante la pérdida de cubierta (elemento de amarre)	
<b>UBICACIÓN:</b>

<b>OBSERVACIONES</b>	
<b>PROPUESTA DE INTERVENCIÓN</b>	
Realizar un registro de las piedras que conforman el elemento para realizar su retiro, lavado y secado. Colocar la mampostería de piedra caliza careada, desalinizada y seca asentada con el mortero en hiladas regulares comenzando con las piedras careadas en proporción 1:3 a base de cal y polvo de piedra. Cada 5 hiladas se realizará la colocación de relleno de núcleo con piedra desalinizada asentada con mortero. (será necesario un análisis estructural previo)

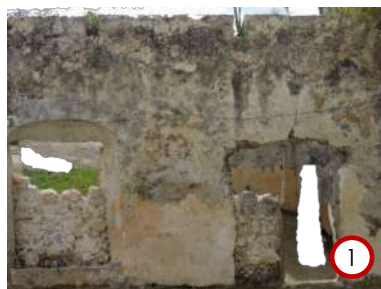
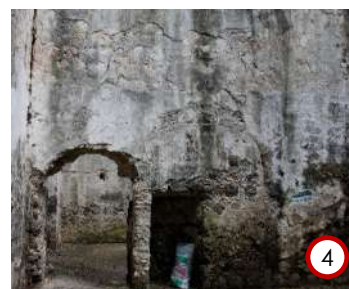
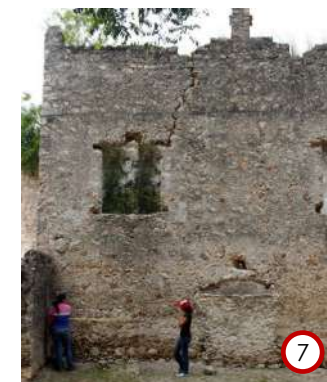
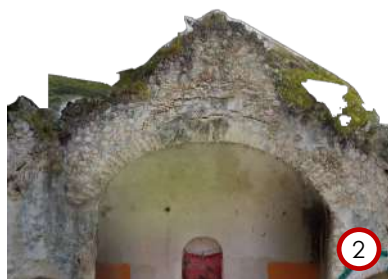
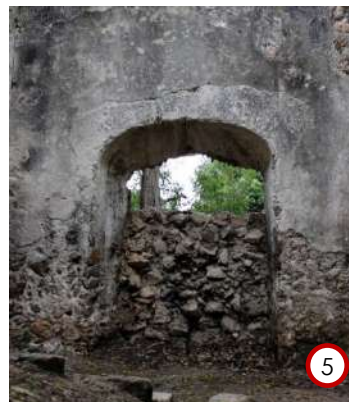
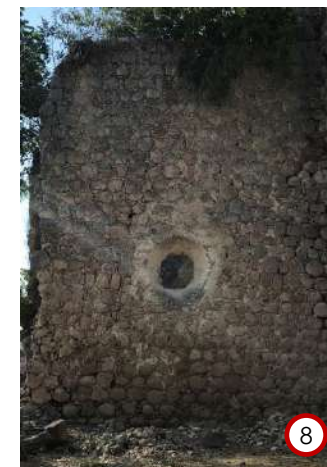
Pérdida de soporte del elemento

Inyección y resane de fisuras. Limpiar la superficie retirando manualmente con una espátula las partes sueltas y serán calafateadas con un mortero de cal química, con polvo de piedra en relación 1:3 en el repellado y 1:1 en la masilla.

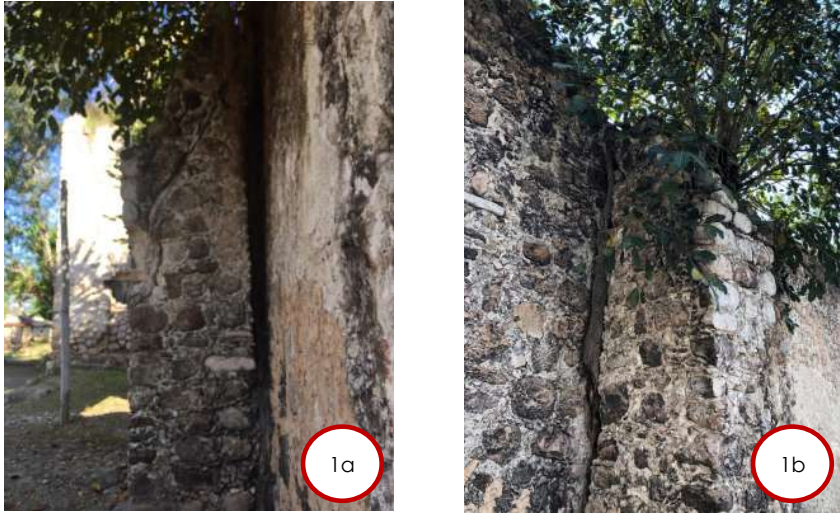
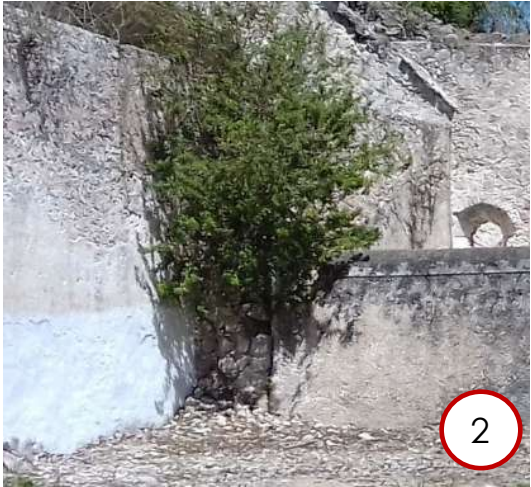
<b>EFECTO</b>	
Desplome (Desplazamiento horizontal)	
<b>CAUSAS</b>	
Crecimiento de raíces entre muro y contrafuerte	
<b>UBICACIÓN:</b>

<b>OBSERVACIONES</b>	
<b>PROPUESTA DE INTERVENCIÓN</b>	
<p>Realizar corte de ramas, aplicar herbicida durante 4 días para garantizar penetración de producto para eliminar raíces, posteriormente realizar un retiro de raíces con hacha. Ejecutar un registro de las piedras que conforman el elemento para realizar su retiro, lavado y secado. Colocar la mampostería de piedra caliza careada, desalinizada y seca asentada con el mortero en hiladas regulares comenzando con las piedras careadas en proporción 1:3 a base de cal y polvo de piedra. Cada 5 hiladas realizar la colocación de relleno de núcleo con piedra desalinizada asentada con mortero. (será necesario un análisis estructural previo)</p>

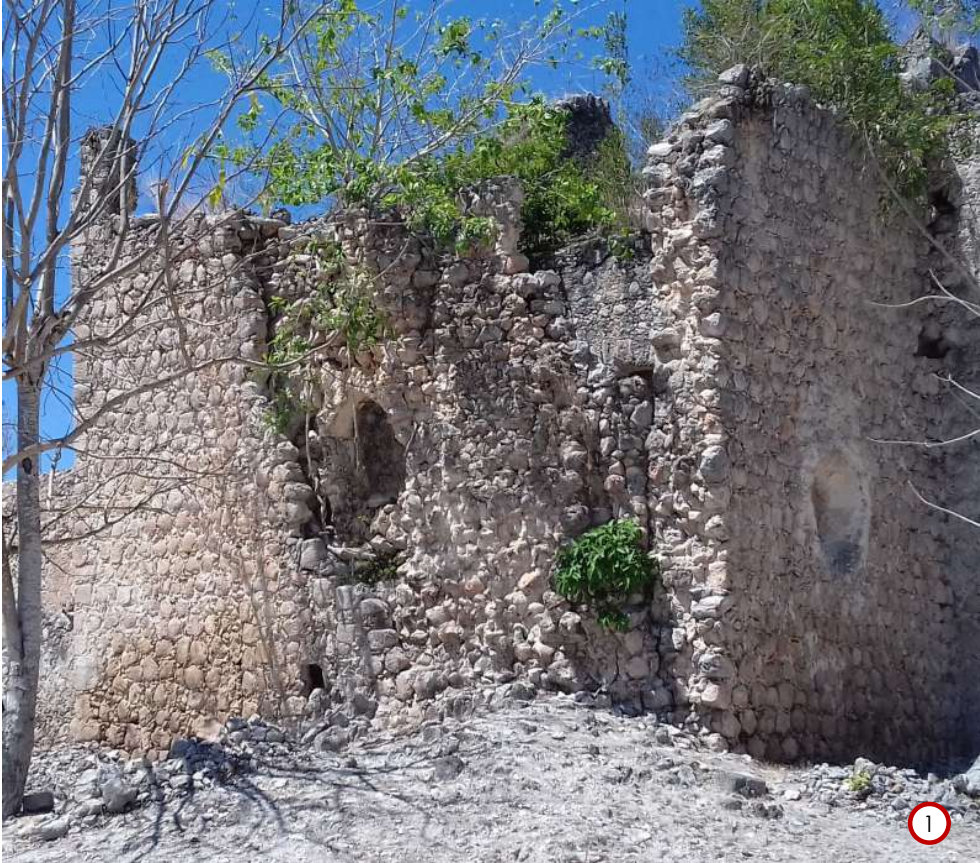
Muro de mampostería	
<b>EFECTO</b>	
Colapso de hoja exterior y núcleo	
<b>CAUSAS</b>	
Desplazamiento horizontal debido a pérdida de cubierta y crecimiento de raíces en el interior del muro	
<b>UBICACIÓN:</b>

<b>OBSERVACIONES</b>	
<b>PROPUESTA DE INTERVENCIÓN</b>	
Realizar corte de ramas, aplicar herbicida durante 4 días para garantizar penetración de producto para eliminar raíces, posteriormente realizar un retiro de raíces con hacha. Ejecutar un registro de las piedras que conforman el elemento para realizar su retiro, lavado y secado. Colocar la mampostería de piedra caliza careada, desalinizada y seca asentada con el mortero en hiladas regulares comenzando con las piedras careadas en proporción 1:3 a base de cal y polvo de piedra. Cada 5 hiladas realizar la colocación de relleno de núcleo con piedra desalinizada asentada con mortero. (será necesario un análisis estructural previo)

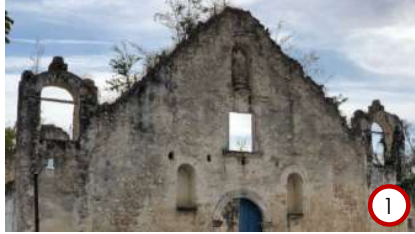
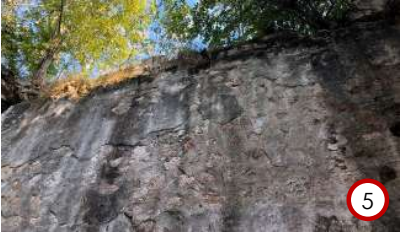
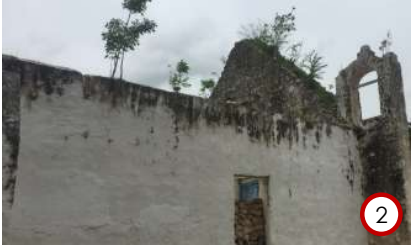
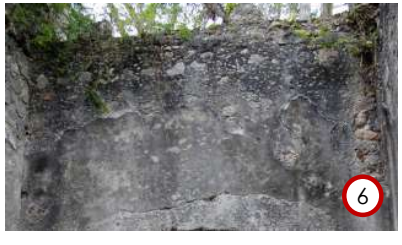
Manchas negras/verdosas por presencia algas cianofitas

Presencia de humedad por escurrimiento y alto porcentaje de humedad en el ambiente

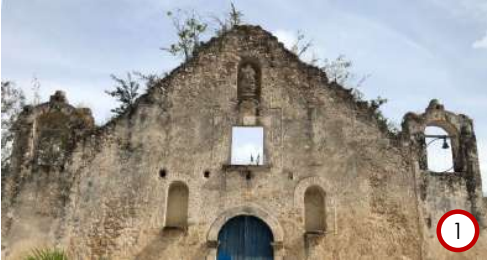
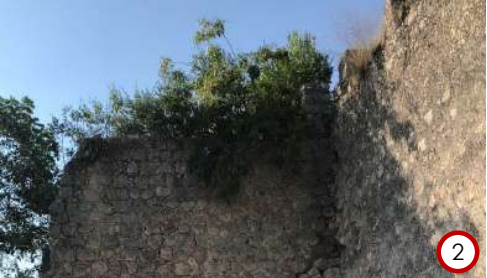
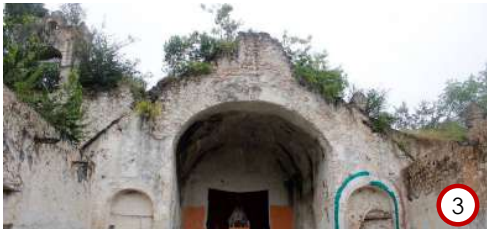
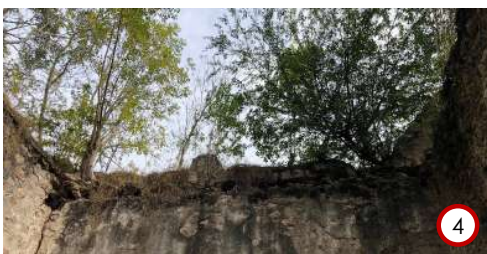
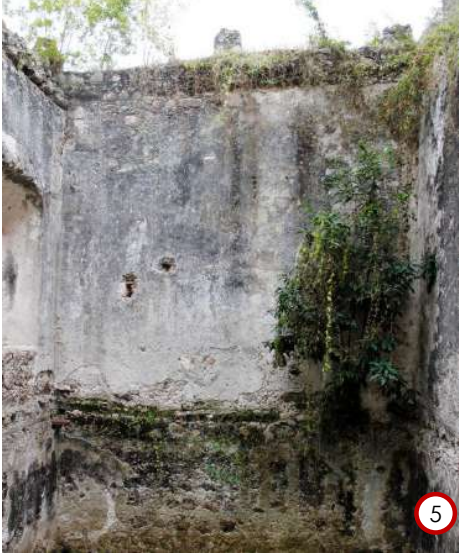
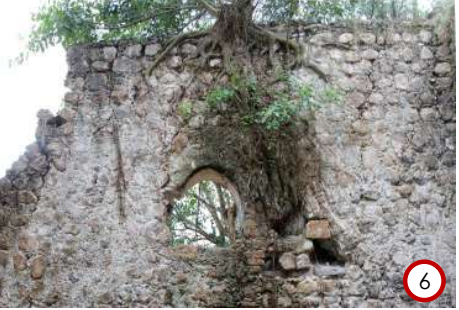
Tabla 20. Diagnóstico en elementos verticales. Elaboración propia

<b>EFEECTO</b>	
Vegetación invasora	
<b>CAUSAS</b>	
Presencia de humedades y abandono	
<b>UBICACIÓN:</b>

<b>OBSERVACIONES</b>	
Se presenta en la parte superior de la mayoría de los muros del edificio	
<b>PROPUESTA DE INTERVENCIÓN</b>	
Realizar corte de ramas, aplicar herbicida durante 4 días para garantizar penetración de producto para eliminar raíces, posteriormente realizar un retiro de raíces con hacha.

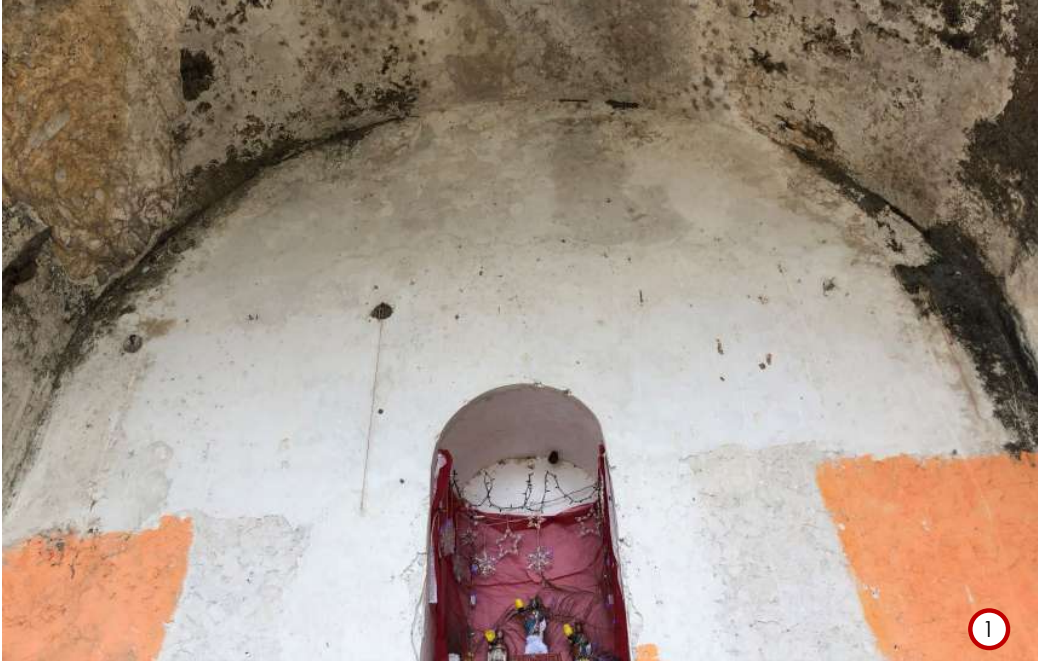
Tabla 21. Diagnóstico en elementos verticales. Elaboración propia

Muro de mampostería	
<b>EFEECTO</b>	
Manchas negras/verdosas por presencia algas cianofita	
<b>CAUSAS</b>	
Presencia de humedad por filtración	
<b>UBICACIÓN:</b>

<b>OBSERVACIONES</b>	
<b>PROPUESTA DE INTERVENCIÓN</b>	
Limpiar en seco con un cepillo de cerda natural, hasta los restos de los microorganismos. después se hace una limpieza tallando con un cepillo mojado con agua, con jabón neutro (e hipoclorito de sodio al 2 %). Realizar un enjuaje con agua limpia.

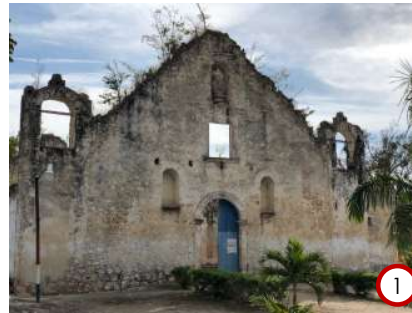
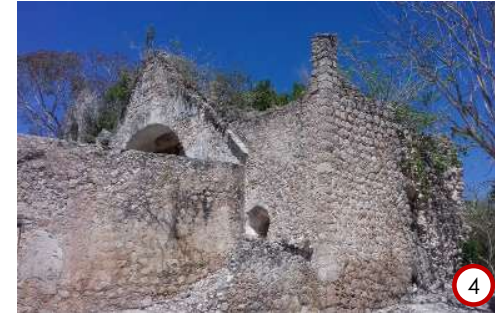
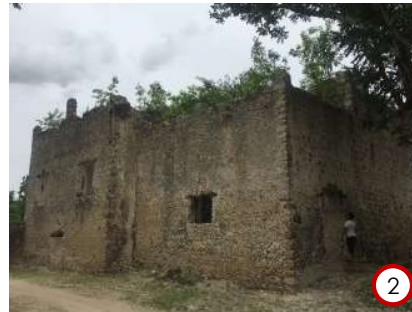
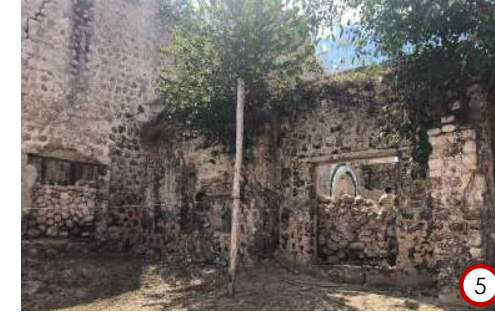
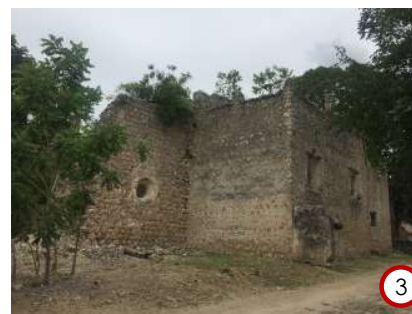
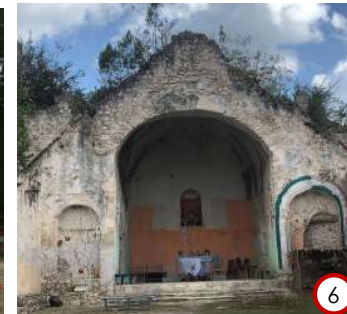
Pérdida de adherencia ante la presencia de humedad y el intemperismo (lluvia, sol y viento)

Se ha perdido el acabado original en casi todo el edificio

Retirar las partes dañadas de los aplanados que no tienen cohesión, después de una limpieza de polvo con brocha, aplicar agua de cal, y lechadas de cal (festerbond al 10% en agua) en todas las áreas por restituir para darle mayor cohesión al material antiguo del muro, restituir con emparche a 2 capas y masilla, el mortero será de cal química y polvo de piedra, en relación 1:3, para el emparche y en relación 1:1 para la masilla. Primera capa de emparche se aplica un poco diluido en agua, para lograr una mayor impregnación y adherencia a la superficie y la segunda capa más seca para lograr el grosor original del acabado.

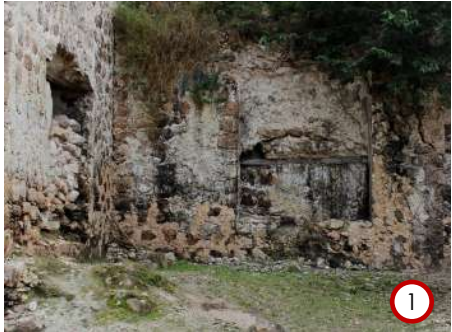
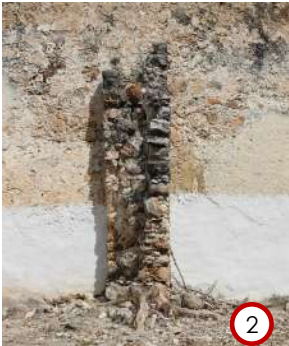
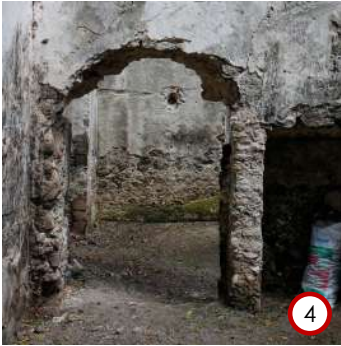
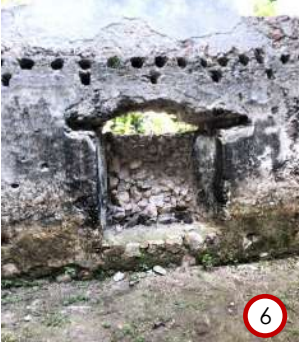
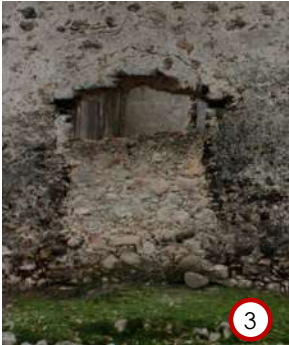
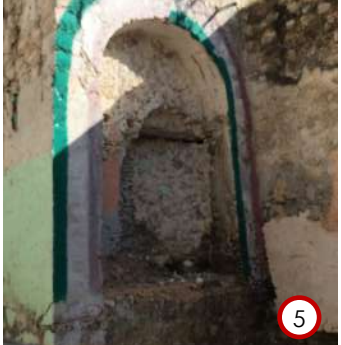
Tabla 23. Diagnóstico en elementos verticales. Elaboración propia

Contrafuerte y muros de mampostería	
<b>EFFECTO</b>	
Pérdida de elementos	
<b>CAUSAS</b>	
Conflicto bélico, vandalismo, robo e intemperismo	
<b>UBICACIÓN:</b>

<b>OBSERVACIONES</b>	
<b>PROPUESTA DE INTERVENCIÓN</b>	
<p>Se retiraran las partes dañadas que no tienen cohesión y se disgregan, después de una limpieza de polvo con brocha, se aplicara agua de cal y lechada de cal, (festerbond al 10% en agua) en todas las áreas por restituir para darle mayor cohesión al material antiguo del muro, hasta registrar un óptimo estado de cohesión de las mismas. se restituirán las piedras faltantes para rehacer la forma del elemento se adhieren con una mezcla de cal y polvo de piedra en relación 1:3.</p>

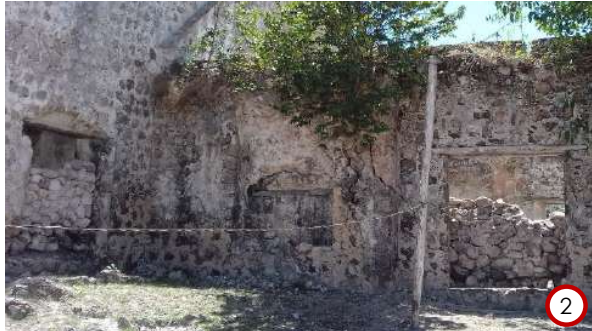
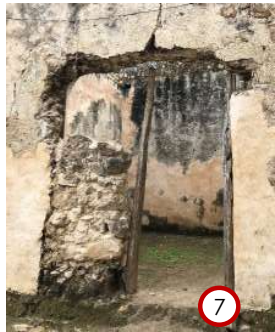
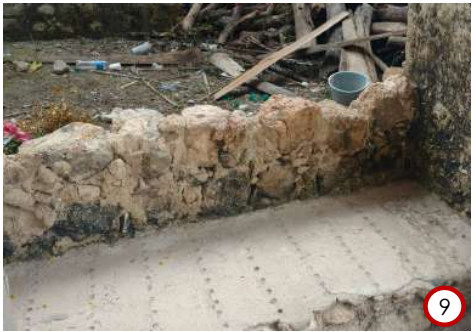
Tapiado

<b>CAUSAS</b>	
Uso y protección contra vandalismo	
<b>UBICACIÓN:</b>

Retiro de elementos añadidos para la liberación de los vanos

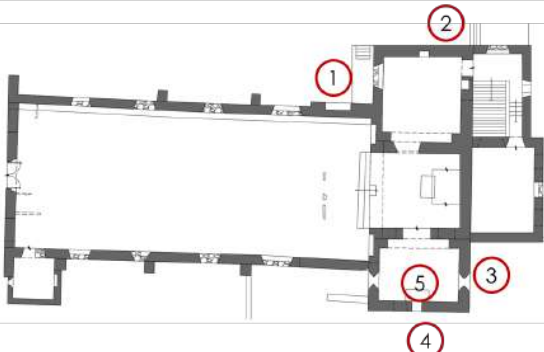
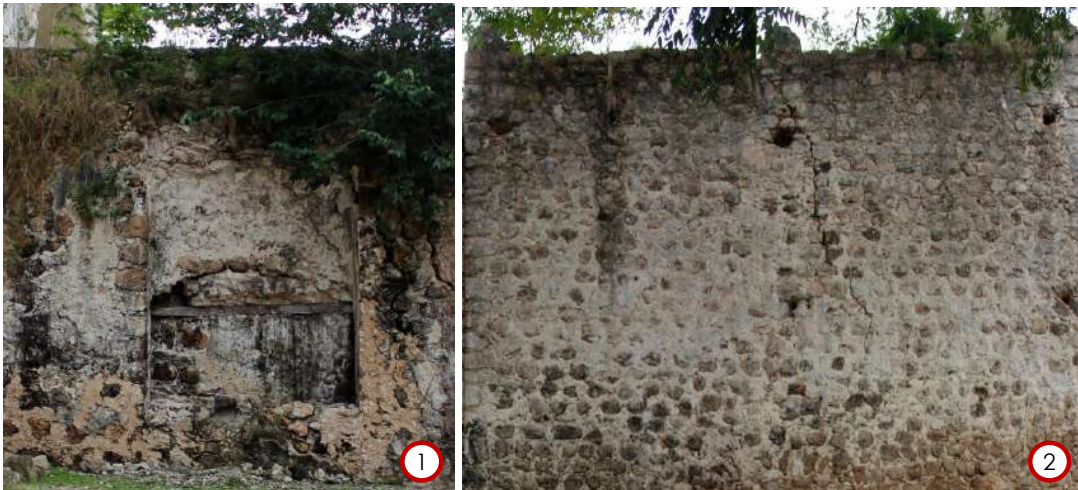
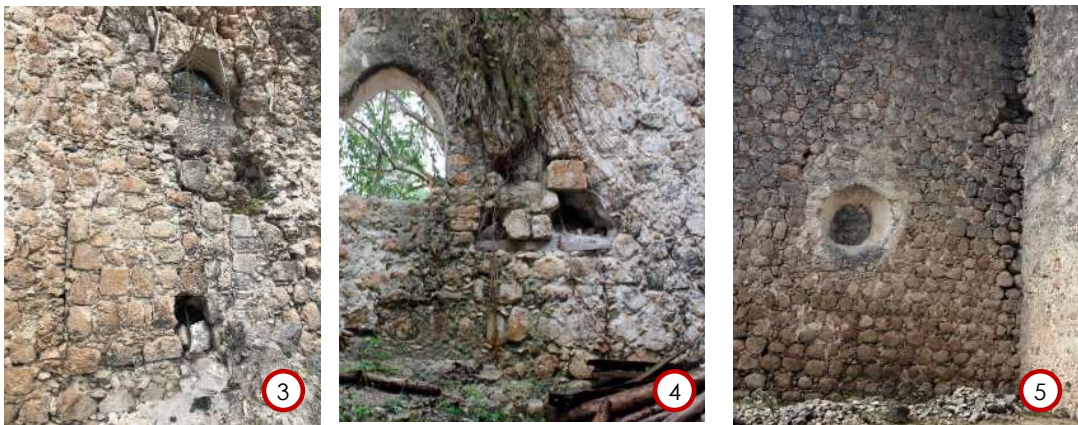
Tabla 25. Diagnóstico en elementos verticales. Elaboración propia

ELEMENTOS VERTICALES	
<b>ELEMENTO AFECTADO</b>	<b>FOTOS</b>
Muro de mampostería	
<b>EFECTO</b>	
Oquedades	
<b>CAUSAS</b>	
Disgregación de mortero, vandalismo, robo y abandono	
<b>UBICACIÓN:</b>

<b>OBSERVACIONES</b>	
<b>PROPUESTA DE INTERVENCIÓN</b>	
<p>Se retiraran las partes dañadas que no tienen cohesión y se disgregan, después de una limpieza de polvo con brocha, se aplicara agua de cal y lechada de cal, (festerbond al 10% en agua) en todas las áreas por restituir para darle mayor cohesión al material antiguo del muro, hasta registrar un óptimo estado de cohesión de las mismas. se restituirán las piedras faltantes para rehacer la forma del elemento se adhieren con una mezcla de cal y polvo de piedra en relación 1:3.</p>

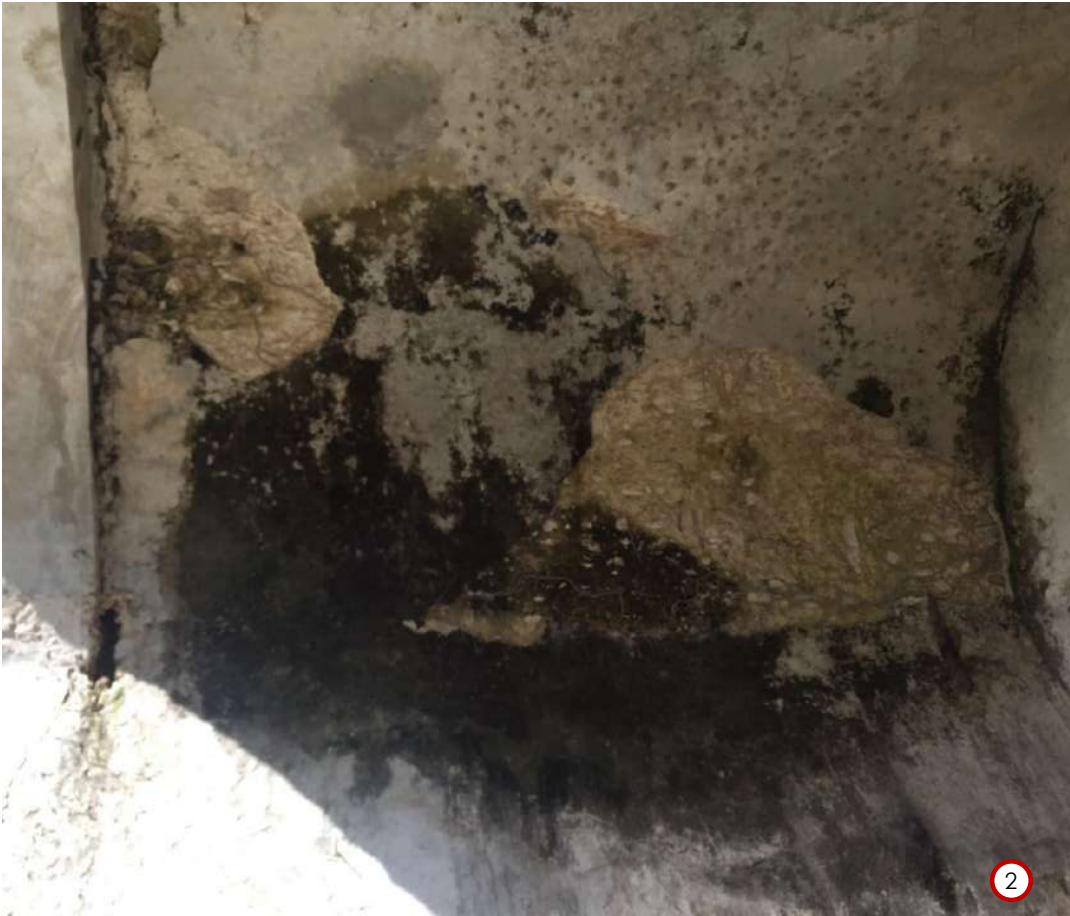
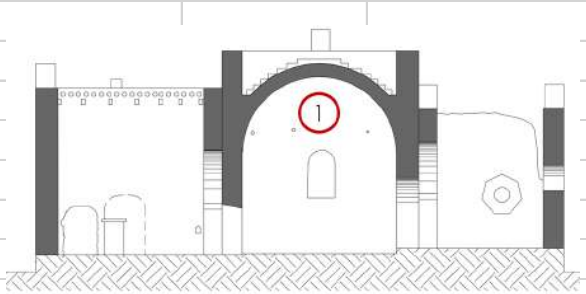
Bóveda de mampostería	
<b>EFECTO</b>	
Desprendimiento de acabado	
<b>CAUSAS</b>	
Humedad y presencia de raíces	
<b>UBICACIÓN:</b>

<b>OBSERVACIONES</b>	
<b>PROPUESTA DE INTERVENCIÓN</b>	
<p>Aplicar herbicida durante 4 días para garantizar penetración de producto para eliminar raíces, posteriormente realizar su retiro.</p> <p>Estabilizar el acabado original con veladuras de protección con papel, se inyecta las oquedades dentro del acabado con acetato de polivinilo dejando dos orificios para que salga el aire. Limpiar en seco con un cepillo de cerda natural, hasta los restos de los microorganismos, después se hace una limpieza con un cepillo mojado con agua y jabón neutro (e hipoclorito de sodio al 2 %). Ejuagar con agua limpia. Aplicar agua de cal, y lechadas de cal (festerbond al 10% en agua) en todas las áreas por restituir y dar mayor cohesión al material de la losa, restituir con emparche a 2 capas y masilla, el mortero de cal química y polvo de piedra, en relación 1:3, para el emparche y 1:1 para la masilla. Primera capa de emparche se aplica un poco diluido en agua, para lograr una mayor impregnación y adherencia a la superficie y la segunda capa más seca para lograr el grosor original del acabado.</p>
