# PROYECTO DE RESTAURACIÓN DE LA CAPILLA DE NUESTRA SEÑORA DE LA ASUNCIÓN EN SACALACA, QUINTANA ROO

En la facultad de Arquitectura de la Universidad Autónoma de Yucatán en opción al título de

**MAESTRA EN CONSERVACIÓN DEL PATRIMONIO ARQUITECTÓNICO**

Mérida, Yucatán, México  
2018

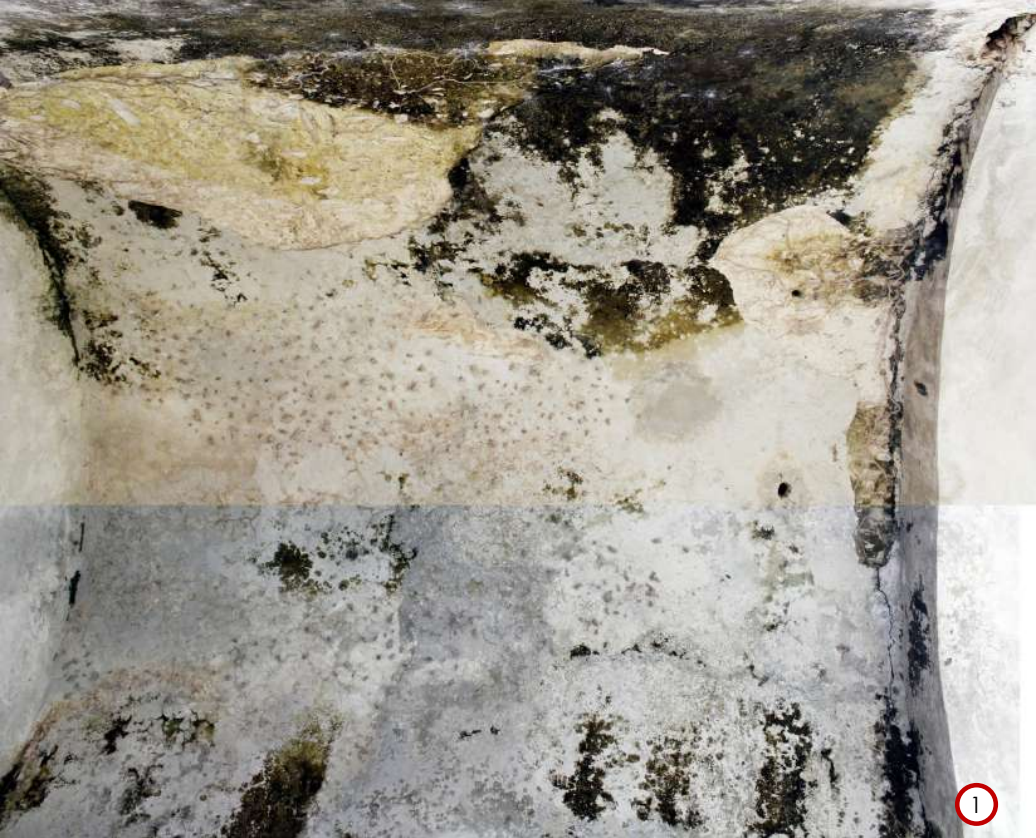
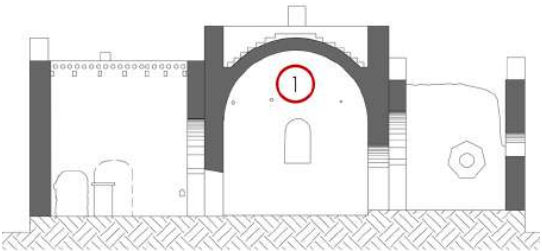
Bóveda de mampostería	
<b>EFECTO</b>	
Manchas negras/verdosas por presencia algas cianofita	
<b>CAUSAS</b>	
Presencia de humedad por filtración	
<b>UBICACIÓN:</b>

<b>OBSERVACIONES</b>	
<b>PROPUESTA DE INTERVENCIÓN</b>	
Limpiar en seco con un cepillo de cerda natural, hasta los restos de los microorganismos. después se hace una limpieza tallando con un cepillo mojado con agua, con jabón neutro (e hipoclorito de sodio al 2 %). Realizar un enjuague con agua limpia.

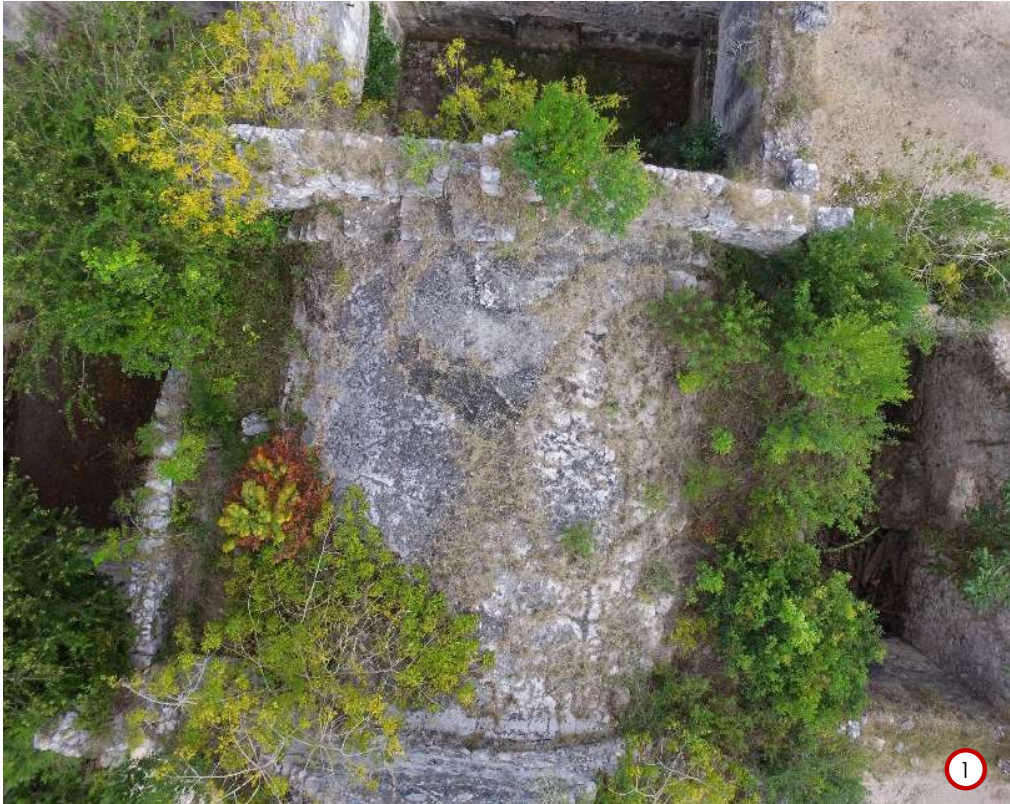
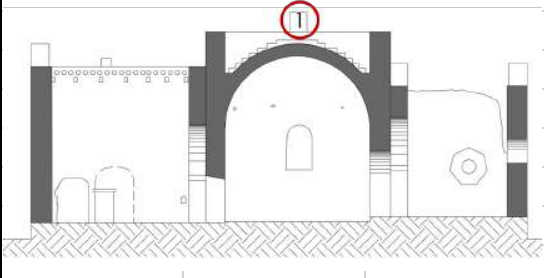
Bóveda de mampostería	
<b>EFECTO</b>	
Vegetación invasora	
<b>CAUSAS</b>	
Presencia de humedad, intemperismo y abandono	
<b>UBICACIÓN:</b>

<b>OBSERVACIONES</b>	
<b>PROPUESTA DE INTERVENCIÓN</b>	
<p>Limpieza la superficie en azotea: aplicar herbicida durante 4 días para garantizar penetración de producto para eliminar raíces, posteriormente realizar un retiro de raíces y plantas con hacha. Después limpiar en seco con un cepillo de cerda natural, hasta los restos de los microorganismos. después se hace una limpieza tallando con un cepillo mojado con agua, con jabón neutro (e hipoclorito de sodio al 2 %). Realizar un enjuague con agua limpia.</p> <p>Retirar las partes dañadas de los aplanados que no tienen cohesión, después de una limpieza de polvo con brocha, aplicar agua de cal, y lechadas de cal (festerbond al 10% en agua) en todas las áreas por restituir para darle mayor cohesión al material antiguo de la losa, restituir con emparche a 2 capas y masilla, el mortero será de cal química y polvo de piedra, en relación 1:3, para el emparche y en relación 1:1 para la masilla. Primera capa de emparche se aplica un poco diluido en agua, para lograr una mayor impregnación y adherencia a la superficie y la segunda capa más seca para lograr el grosor original del acabado.</p>

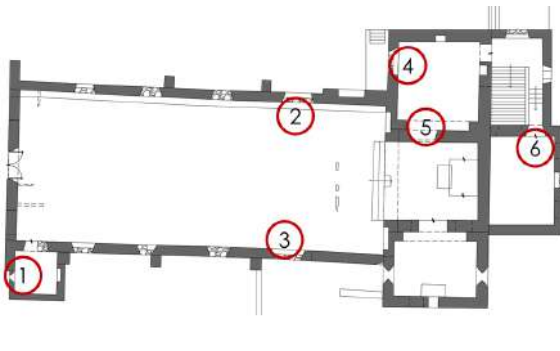
ELEMENTO AFECTADO	FOTOS
Dinteles de madera	
EFECTO	
Cambio de color y desintegración del material	
CAUSAS	
Presencia de microorganismos, Intemperismo, cambios de temperatura	
UBICACIÓN:

OBSERVACIONES	
PROPUESTA DE INTERVENCIÓN	
<p>En caso de que la madera pueda conservarse, deberá aplicarse de biocida piretroide al 2%, impermeabilizante al 1% y consolidante a base de acetato de polivinilo, resina felonica y metilmetracilato para recuperar las propiedades fisicomecánicas. En caso de que las condiciones de la madera hayan perdido resistencia, se requiere sustituir las piezas por madera dura de las mismas características.</p>

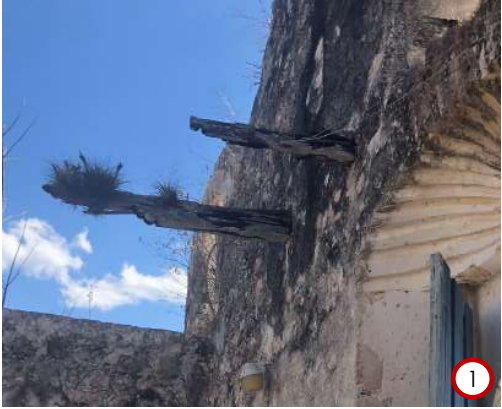
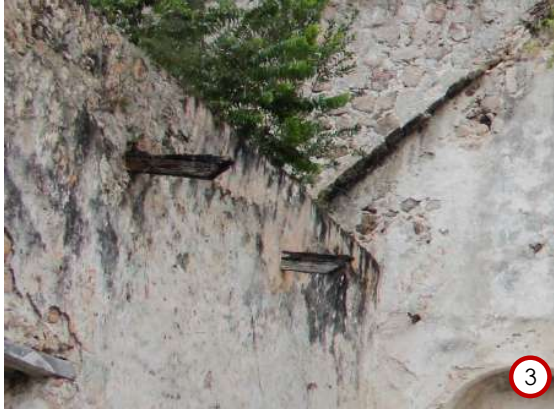
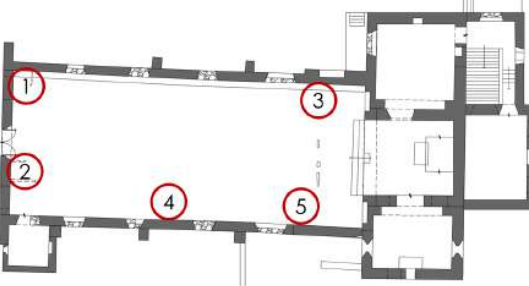
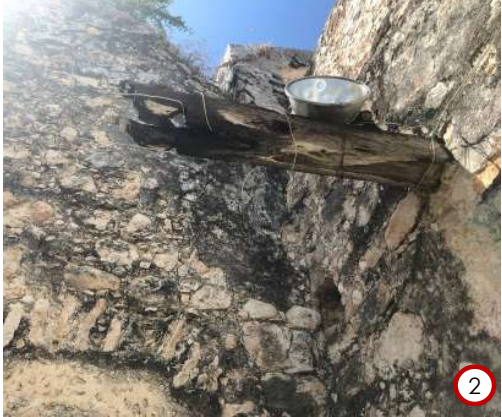
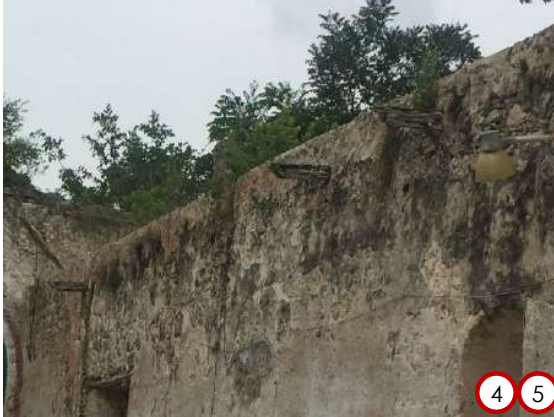
<b>ELEMENTO AFECTADO</b>	<b>FOTOS</b>
Canes de madera	
<b>EFEECTO</b>	
Cambio de color y desintegración del material	
<b>CAUSAS</b>

Presencia de microorganismos, Intemperismo, cambios de temperatura	
<b>UBICACIÓN:</b>

<b>OBSERVACIONES</b>	
<b>PROPUESTA DE INTERVENCIÓN</b>	
<p>En caso de que la madera pueda conservarse, deberá aplicarse de biocida piretroide al 2%, impermeabilizante al 1% y consolidante a base de acetato de polivinilo, resina felonica y metilmetracilato para recuperar las propiedades fisicomecánicas. En caso de que las condiciones de la madera hayan perdido resistencia, se requiere sustituir las piezas por madera dura de las mismas características.</p>

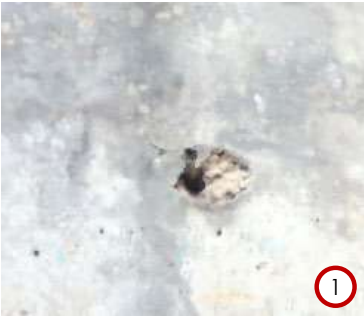
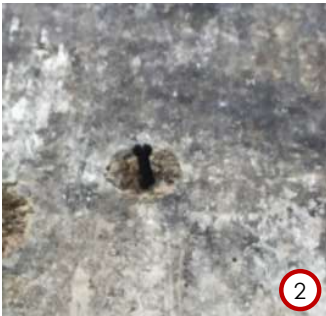
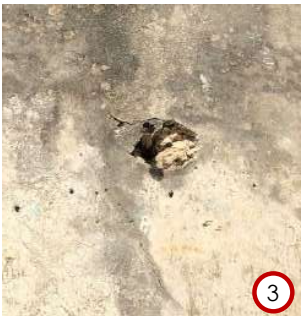
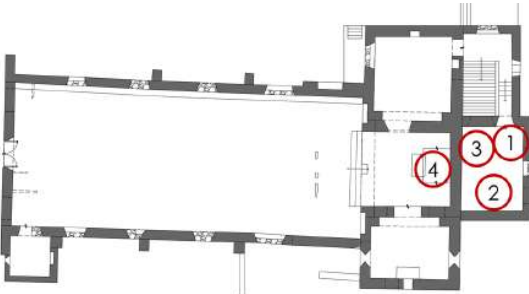
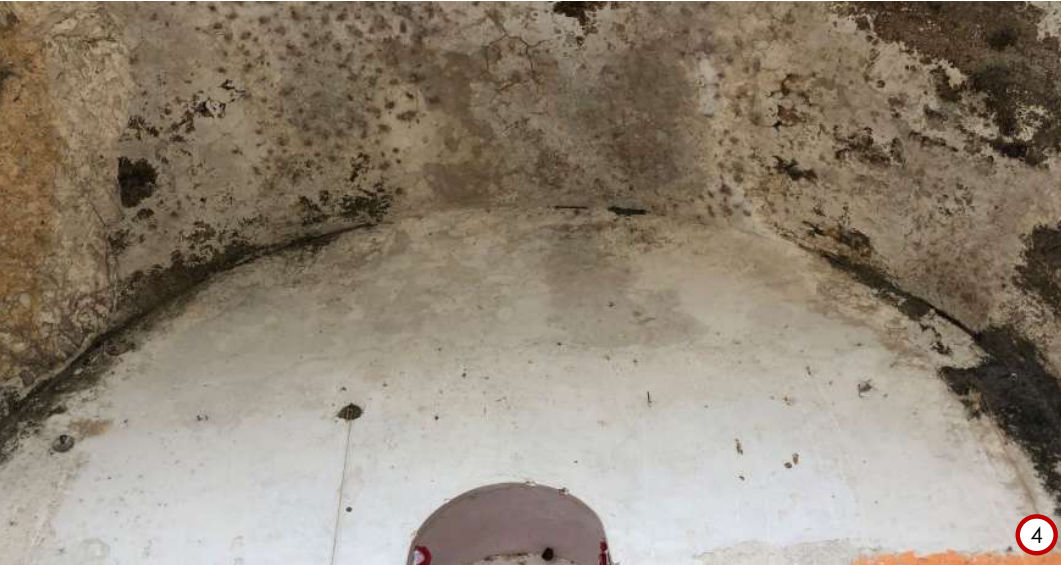
<b>ELEMENTO AFECTADO</b>	<b>FOTOS</b>
Elementos de madera	
<b>EFECTO</b>	
Cambio de color y desintegración del material	
<b>CAUSAS</b>

Presencia de microorganismos, Intemperismo, cambios de temperatura	
<b>UBICACIÓN:</b>

<b>OBSERVACIONES</b>	
<b>PROPUESTA DE INTERVENCIÓN</b>	
<p>En caso de que la madera pueda conservarse, deberá aplicarse de biocida piretroide al 2%, impermeabilizante al 1% y consolidante a base de acetato de polivinilo, resina felonica y metilmetracilato para recuperar las propiedades fisicomecánicas. En caso de que las condiciones de la madera hayan perdido resistencia, se requiere sustituir las piezas por madera dura de las mismas características.</p>
